**Verslag huishoudelijke elektrische installatie op laagspanning en zeer lage spanning****Algemeen:**

| Referentie: <b>005-20260714-02</b> | Datum controle: <b>14/07/2026</b> |

| Adres installatie: | <b>Kanaallaan 38, 3960 - Bree</b> | Nummer teller(s): | <b>1LGZ0569315824</b> |

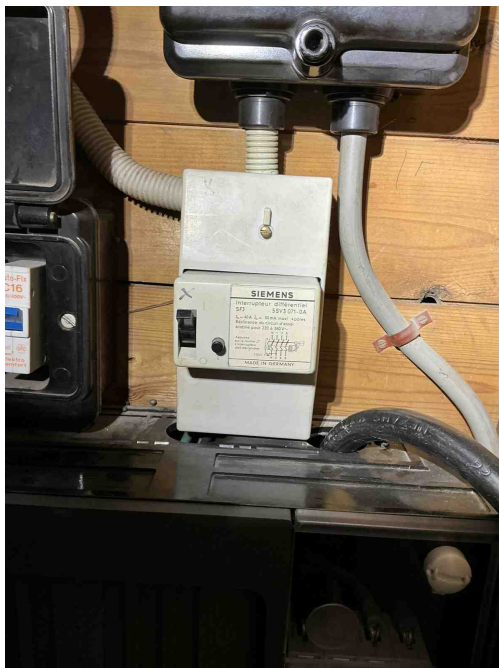
**D24** - De differentieelstroombeschermingsinrichtingen die worden geplaatst in huishoudelijke installaties dienen tenminste van het type A te zijn (Boek 1: 5.3.5.3).

*Opmerking: Hoofddiff*

**B29** - Het elektrisch verdeelbord in een huishoudelijke ruimte is niet voorzien van een deur (Boek1: 5.3.5.1).

*Opmerking: Bord 1*

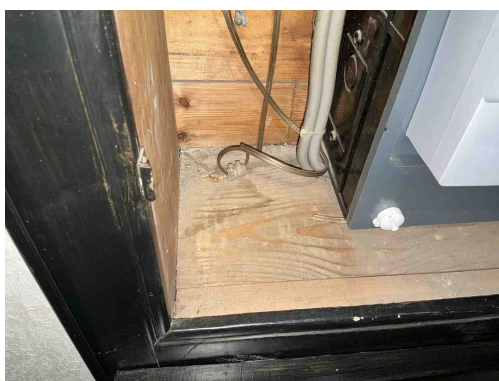
**C35** - Er zijn doorverbindingen gemaakt met lusterklemmen; er kon niet aangetoond worden dat deze klemmen geschikt zijn voor de aanwezige spanning, stroom en draadsectie en dat ze "CE" zijn (Boek 1: 1.4.2.1.).

*Opmerking: Verdeelbord, bord 2*

**C27** - Het gebruik van geleiders van het type VTLMb (côte-à-côte) is niet toegestaan (Boek 1: 1.4.2.1).

*Opmerking: Oa Verdeelbord, kelder*

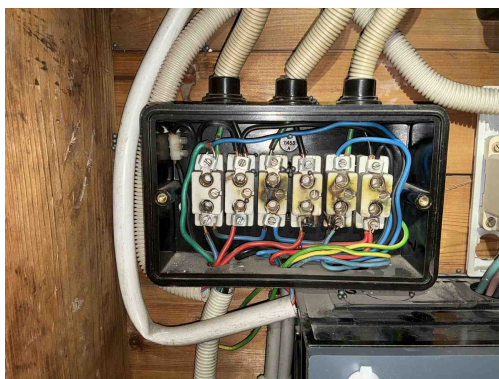
**C35** - Er zijn doorverbindingen gemaakt met lusterklemmen; er kon niet aangetoond worden dat deze klemmen geschikt zijn voor de aanwezige spanning, stroom en draadsectie en dat ze "CE" zijn (Boek 1: 1.4.2.1.).

*Opmerking: Verdeelbord, bord 2*

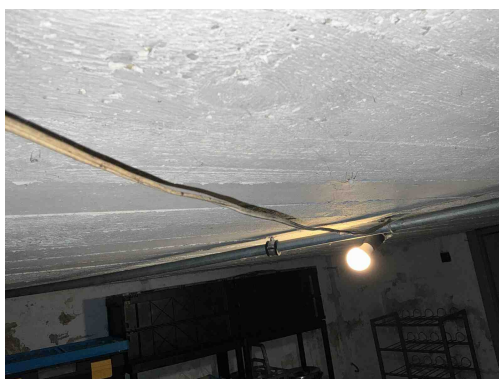
**C27** - Het gebruik van geleiders van het type VTLmB (côte-à-côte) is niet toegestaan (Boek 1: 1.4.2.1.).

*Opmerking: Oa Verdeelbord, kelder*

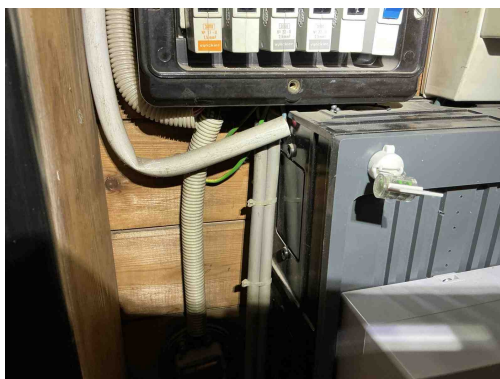
**C21** - Het gebruik van geleiders van het type VOB, zonder bijkomende afscherming is niet toegestaan (Boek 1: 5.2.9.6).  
*Opmerking: Verdeelbord*

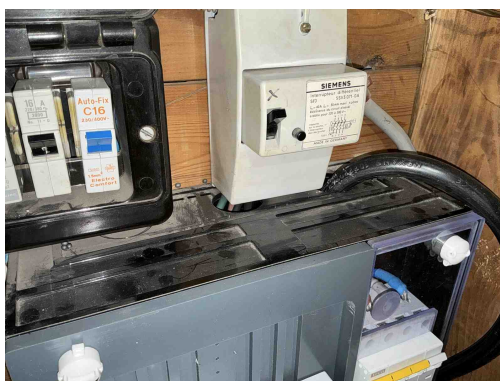
**C21** - Het gebruik van geleiders van het type VOB, zonder bijkomende afscherming is niet toegestaan (Boek 1: 5.2.9.6).  
*Opmerking: Verdeelbord*

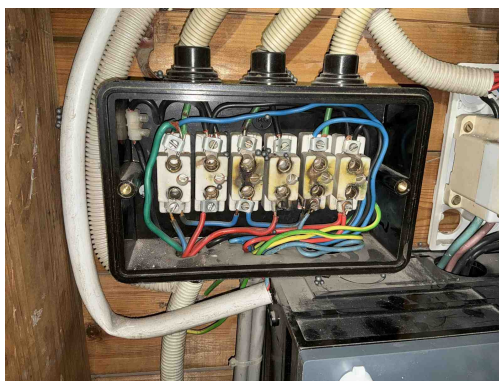
**B14** - Abnormale opwarming van de beveiligingen, schakelapparatuur, aansluitklemmen (Boek 1: 4.4.1.1).  
*Opmerking: bord 2*

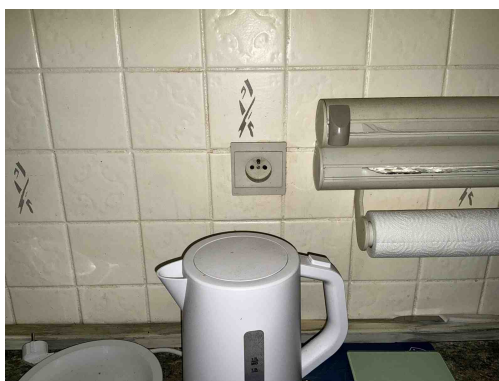
**T11** - De contactdozen waarvan de toegekende stroomsterkte maximaal 16A en de toegekende spanning maximaal 250V bedraagt en niet bedoeld zijn voor de voeding van een of meerdere verbruikstoestellen voor een specifiek doel en niet geplaatst zijn in of op schakel- en verdeelborden, beschikken niet of IPXX-D (incl. gemeenschappelijke delen residentieel geheel) (Boek 1: 4.2.2.3/5.3.5.2).

*Opmerking: Oa badkamer 1, keuken, badkamer 2*

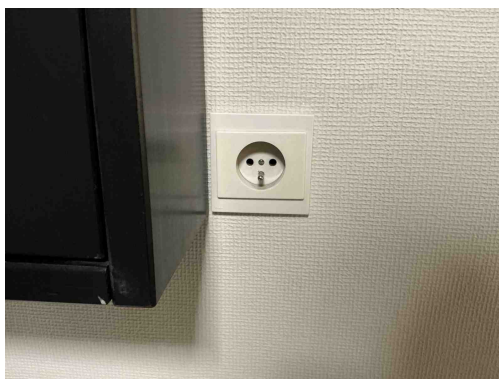
**T11** - De contactdozen waarvan de toegekende stroomsterkte maximaal 16A en de toegekende spanning maximaal 250V bedraagt en niet bedoeld zijn voor de voeding van een of meerdere verbruikstoestellen voor een specifiek doel en niet geplaatst zijn in of op schakel- en verdeelborden, beschikken niet of IPXX-D (incl. gemeenschappelijke delen residentieel geheel) (Boek 1: 4.2.2.3/5.3.5.2).

*Opmerking: Oa badkamer 1, keuken, badkamer 2*

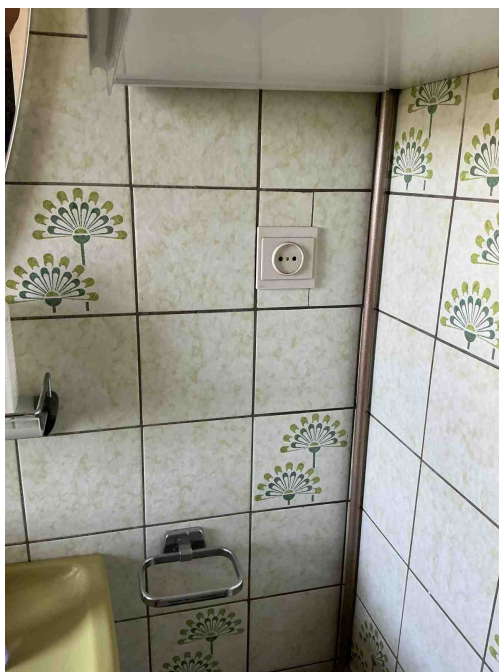
**T11** - De contactdozen waarvan de toegekende stroomsterkte maximaal 16A en de toegekende spanning maximaal 250V bedraagt en niet bedoeld zijn voor de voeding van een of meerdere verbruikstoestellen voor een specifiek doel en niet geplaatst zijn in of op schakel- en verdeelborden, beschikken niet of IPXX-D (incl. gemeenschappelijke delen residentieel geheel) (Boek 1: 4.2.2.3/5.3.5.2).

*Opmerking: Oa badkamer 1, keuken, badkamer 2*

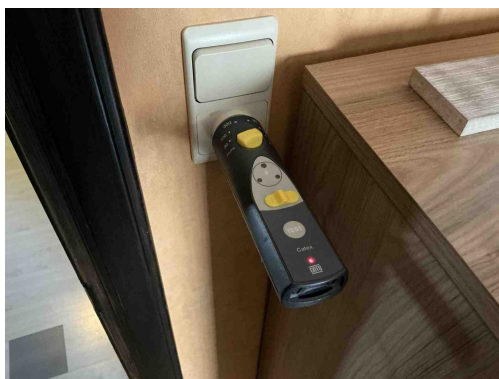
**A16** - Er is geen continuïteit van de beschermingsgeleider van de contactdoos (Boek 1: 5.4.3.4).  
*Opmerking: Oa slpk 3, badkamer 2*

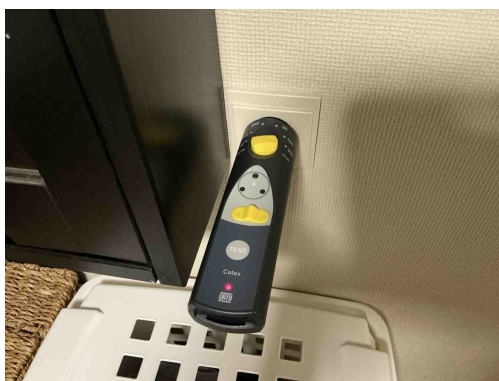
**A16** - Er is geen continuïteit van de beschermingsgeleider van de contactdoos (Boek 1: 5.4.3.4).  
*Opmerking: Oa slpk 3, badkamer 2*
