# Asbestinventarisatetest

Vredelaan 3/31, 2400 Mol

Attestnummer : **20240619-000017.000**

## Zone 1: Hoofdgebouw

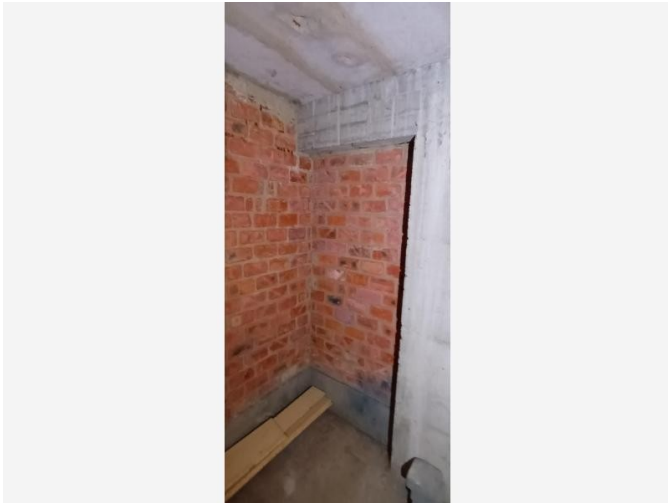
Vrije foto

Er is geen verdacht materiaal vastgesteld
