**Verslag huishoudelijke elektrische installatie op laagspanning en zeer lage spanning****Algemeen:**

| Referentie: <b>007-20260803-01</b> | Datum controle: <b>03/08/2026</b> |

| Adres installatie: <b>Vinkenstraat 21, 3945 - Tessenderlo-Ham</b> | Nummer teller(s): <b>1sag31006740000</b> |

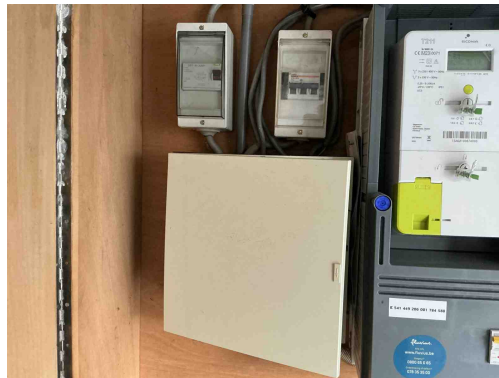
**B17** - De voedingsspanning is niet op elk bord vermeld (Boek 1: 3.1.3.3).

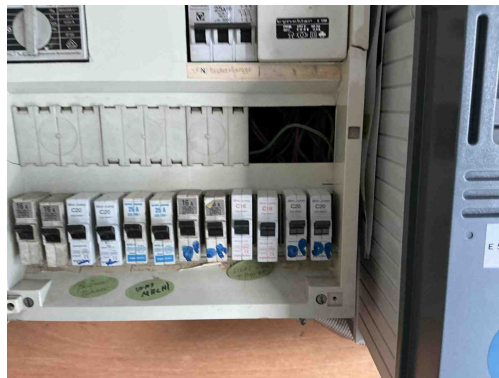
**B06** - Het elektrisch verdeelbord heeft niet de minimale beschermingsgraad IPXX-B in een gewone ruimte (Boek 1: 4.2.2.3).

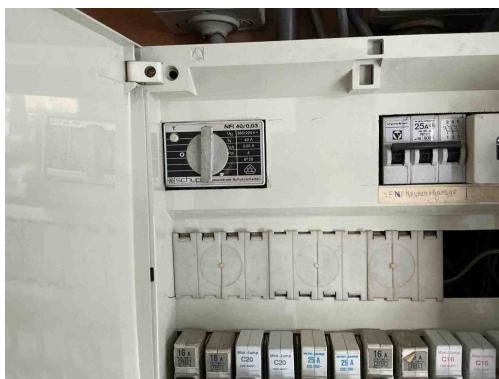
**D24** - De differentieelstroombeschermingsinrichtingen die worden geplaatst in huishoudelijke installaties dienen tenminste van het type A te zijn (Boek 1: 5.3.5.3).

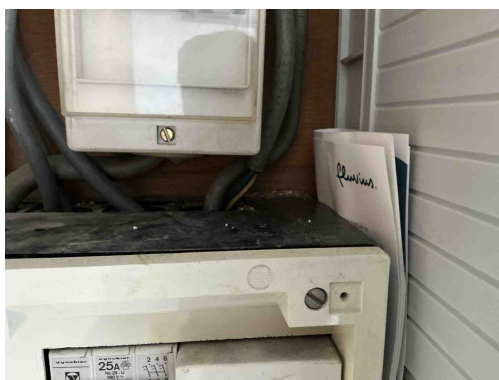
**C21** - Het gebruik van geleiders van het type VOB, zonder bijkomende afscherming is niet toegestaan (Boek 1: 5.2.9.6).

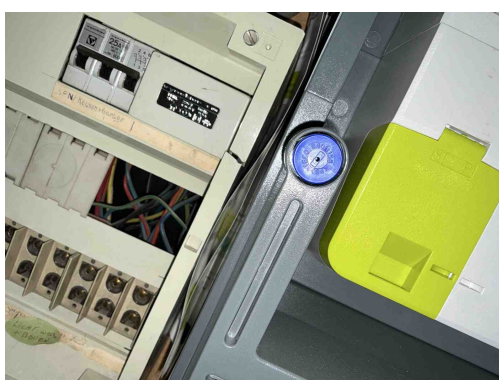
**T23** - Het elektrisch materiaal is beschadigd. (Boek 1: 1.4.1.3).  
*Opmerking: Oa verdeelbord*

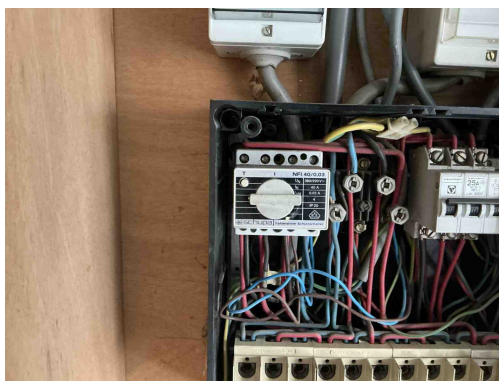
**D04** - De hoofddifferentieelstroominrichting is niet verzegelbaar (Boek 1: 4.2.4.3).

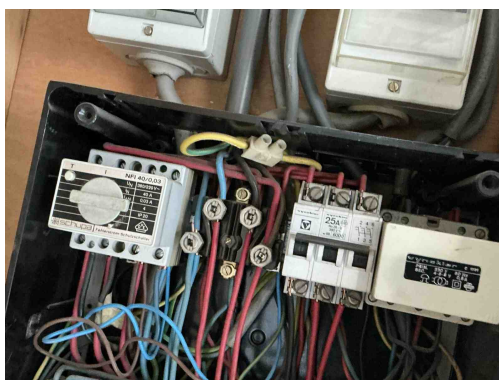
**C35** - Er zijn doorverbindingen gemaakt met lusterklemmen; er kon niet aangetoond worden dat deze klemmen geschikt zijn voor de aanwezige spanning, stroom en draadsectie en dat ze "CE" zijn (Boek 1: 1.4.2.1.).

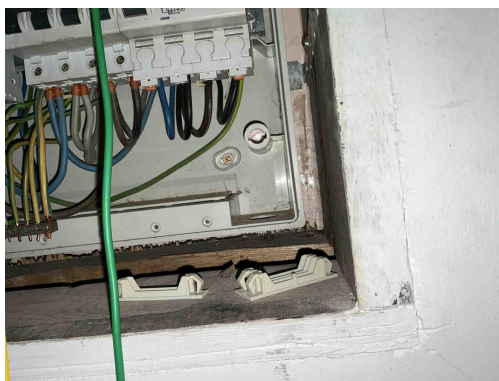
**T21** - Het elektrisch materieel is niet geplaatst volgens de voorschriften van de fabrikant/ regels van goed vakmanschap . (Boek 1: 1.4.1.3)

*Opmerking: Oa 3 draden in 1 klem, Ophangvijzen*

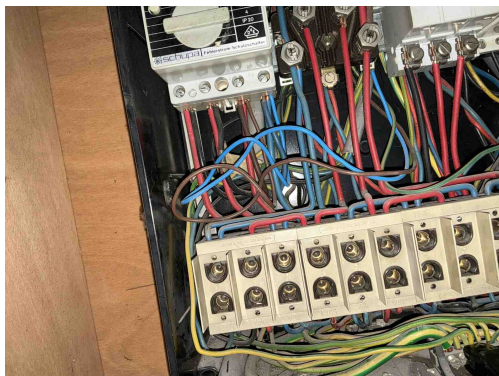
**T21** - Het elektrisch materieel is niet geplaatst volgens de voorschriften van de fabrikant/ regels van goed vakmanschap . (Boek 1: 1.4.1.3)

*Opmerking: Oa 3 draden in 1 klem, Ophangvijzen*

**B30** - De houder van de beveiliging in een huishoudelijke ruimte is niet voorzien van aangepaste kalibreerelementen (Boek1: 5.3.5.5).

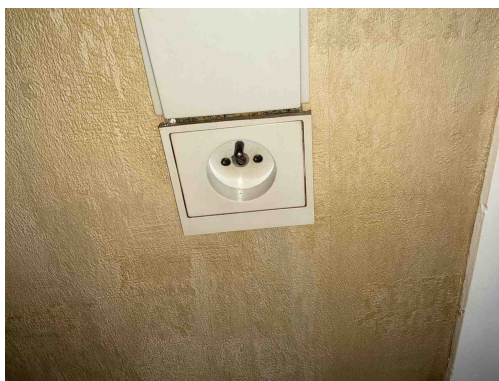
**T11** - De contactdozen waarvan de toegekende stroomsterkte maximaal 16A en de toegekende spanning maximaal 250V bedraagt en niet bedoeld zijn voor de voeding van een of meerdere verbruikstoestellen voor een specifiek doel en niet geplaatst zijn in of op schakel- en verdeelborden, beschikken niet of IPXX-D (incl. gemeenschappelijke delen residentieel geheel) (Boek 1: 4.2.2.3/5.3.5.2).

*Opmerking: Oa hal*

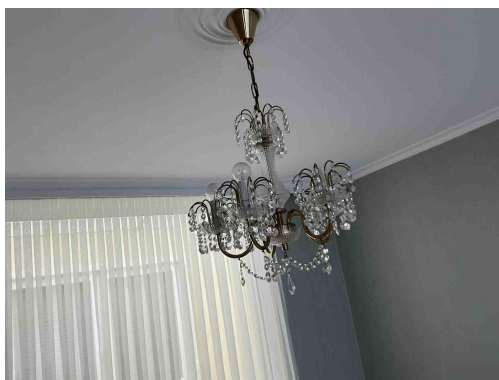
Klasse 0 toestellen

*Opmerking: Oa woonkamer*

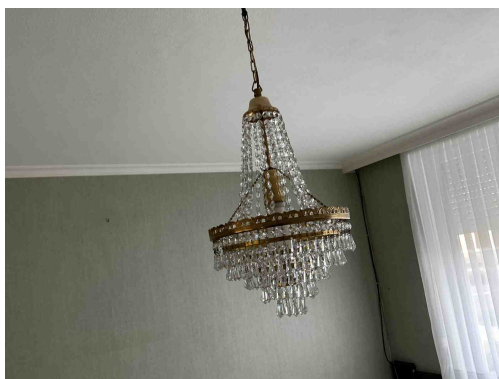
Klasse 0 toestellen  
*Opmerking: Oa woonkamer*

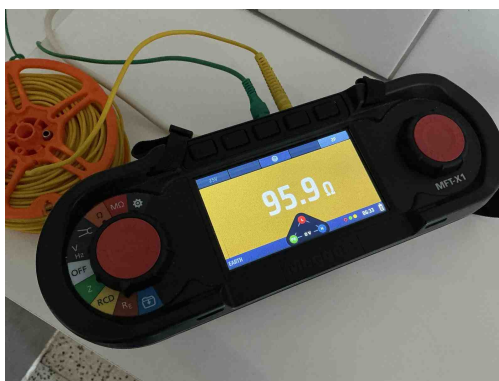
| Spreidingsweerstand van de aardverbinding: | <b>95,9 Ω</b> | Meetmethode: | <b>ZE</b> |

**A05** - De waarde van de spreidingsweerstand van de aardverbinding is te hoog (Boek 1: 5.4.2).

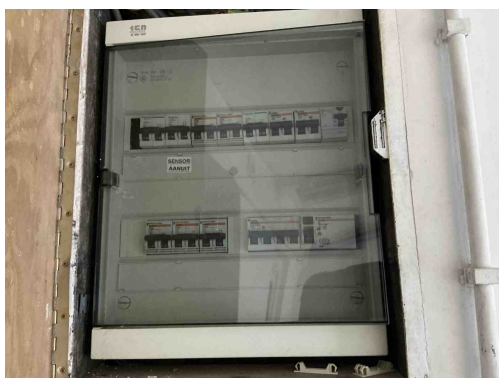
**B04** - De aanduiding van de kringen, klemmen en/of schakelapparatuur ontbreekt, is onjuist of is onvolledig (Boek 1: 3.1.3.1/5.1.6.1).

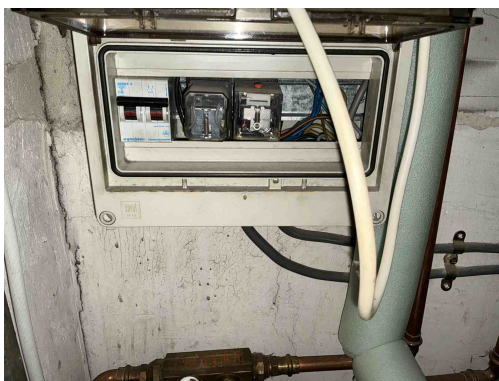
**B04** - De aanduiding van de kringen, klemmen en/of schakelapparatuur ontbreekt, is onjuist of is onvolledig (Boek 1: 3.1.3.1/5.1.6.1).
