**Verslag huishoudelijke elektrische installatie op laagspanning en zeer lage spanning****Algemeen:**

| Referentie: <b>006-20260811-02</b> | Datum controle: <b>11/08/2026</b> |

| Adres installatie: <b>Hageland 68, 2450 - Meerhout</b> | Nummer teller(s): <b>1lgz0577241875</b> |

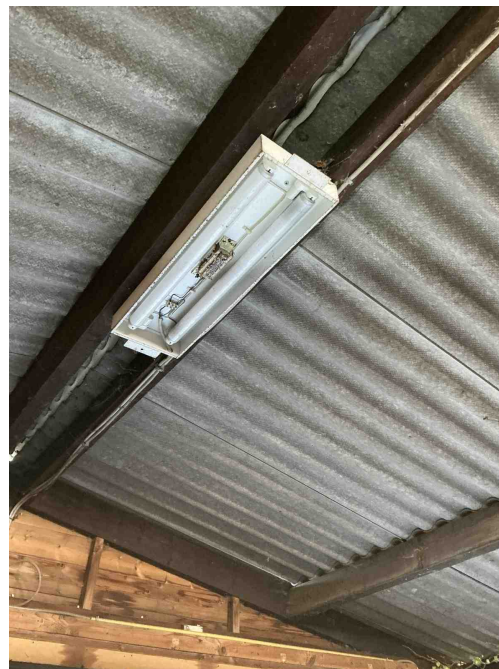
**T23** - Het elektrisch materiaal is beschadigd. (Boek 1: 1.4.1.3).  
*Opmerking: O.a. bord1, lamp garage, lamp garage2*

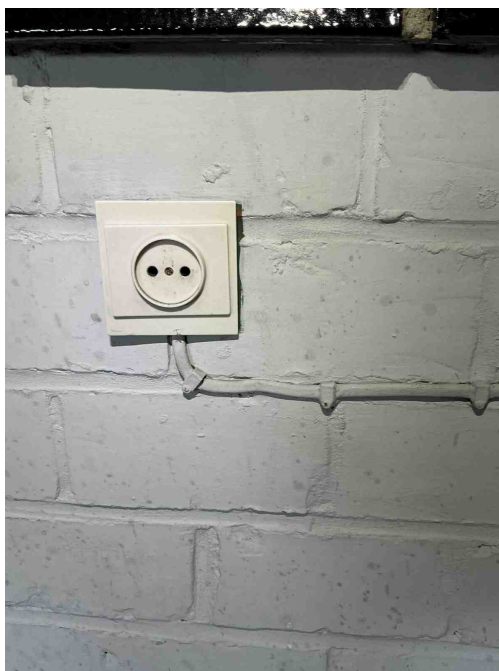
**T11** - De contactdozen waarvan de toegekende stroomsterkte maximaal 16A en de toegekende spanning maximaal 250V bedraagt en niet bedoeld zijn voor de voeding van een of meerdere verbruikstoestellen voor een specifiek doel en niet geplaatst zijn in of op schakel- en verdeelborden, beschikken niet of IPXX-D (incl. gemeenschappelijke delen residentieel geheel) (Boek 1: 4.2.2.3/5.3.5.2).

*Opmerking: O.a. garage, inkom*

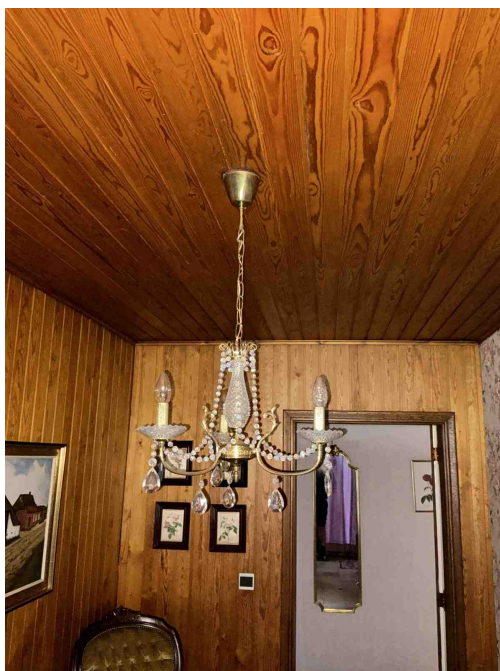
Toestellen klasse 00 en 0I zijn verboden.  
*Opmerking: O.a. inkom, slaapkamer 2*

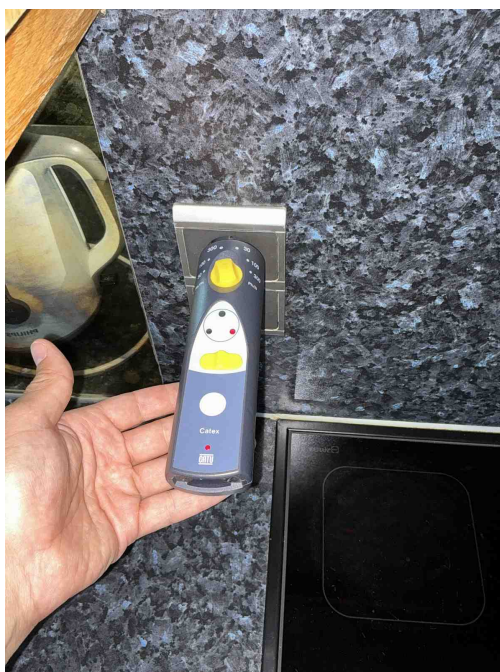
**A16** - Er is geen continuïteit van de beschermingsgeleider van de contactdoos (Boek 1: 5.4.3.4).  
*Opmerking: O.a. slaapkamer 1, keuken*
