**Verslag huishoudelijke elektrische installatie op laagspanning en zeer lage spanning****Algemeen:**

| Referentie: <b>006-20260811-05</b> | Datum controle: <b>11/08/2026</b> |

| Adres installatie: <b>Zwarte-Dreeferf 23, 2490 - Balen</b> | Nummer teller(s): <b>6242465 unt 36282555</b> |

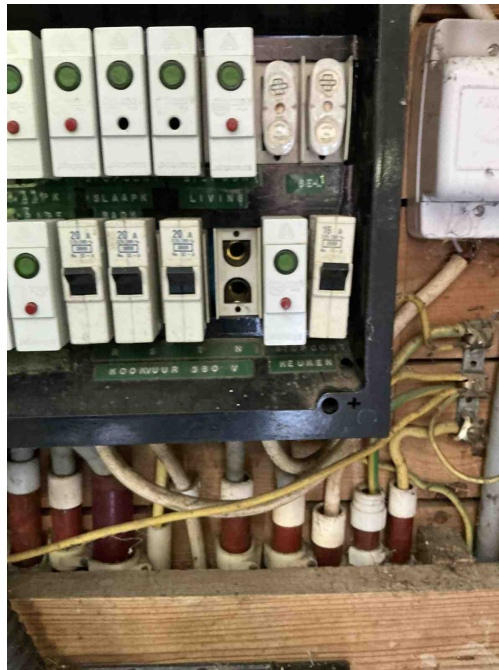
**B06** - Het elektrisch verdeelbord heeft niet de minimale beschermingsgraad IPXX-B in een gewone ruimte (Boek 1: 4.2.2.3).  
*Opmerking: O.a. bord1, bord2, bord3*

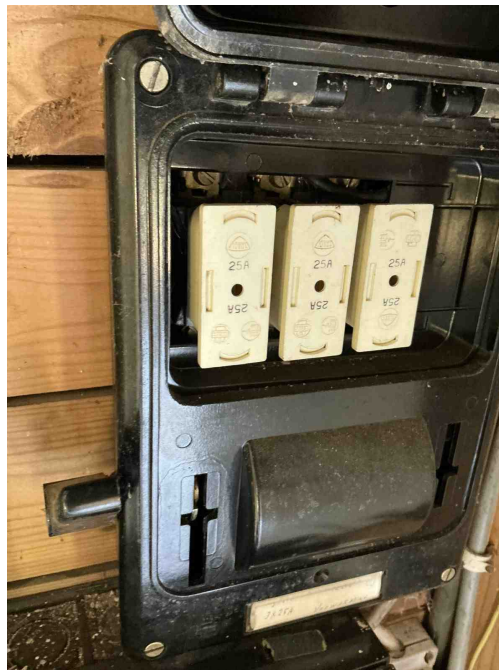
**B06** - Het elektrisch verdeelbord heeft niet de minimale beschermingsgraad IPXX-B in een gewone ruimte (Boek 1: 4.2.2.3).  
*Opmerking: O.a. bord1, bord2, bord3*

**T23** - Het elektrisch materiaal is beschadigd. (Boek 1: 1.4.1.3).  
*Opmerking: O.a. bord2, bord3*

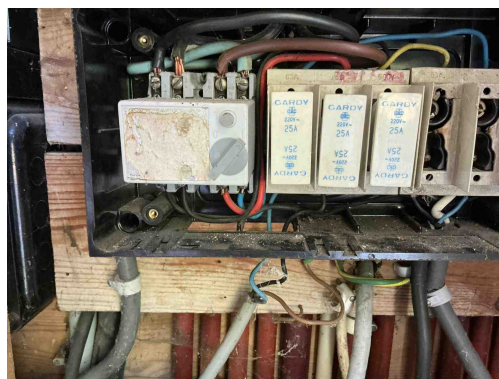
**D08** - De nodige markeringen op de beveiligingstoestellen ontbreken of zijn onleesbaar (Boek 1: 5.3.5.5).  
*Opmerking: O.a. penautomaten in bord1, smeltzekering bord2, Diff bord3*

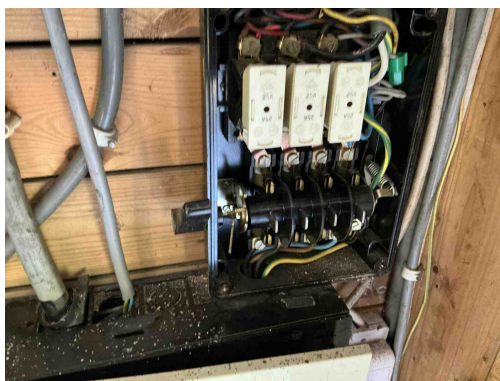
**D08** - De nodige markeringen op de beveiligingstoestellen ontbreken of zijn onleesbaar (Boek 1: 5.3.5.5).  
*Opmerking: O.a. penautomaten in bord1, smeltzekering bord2, Diff bord3*

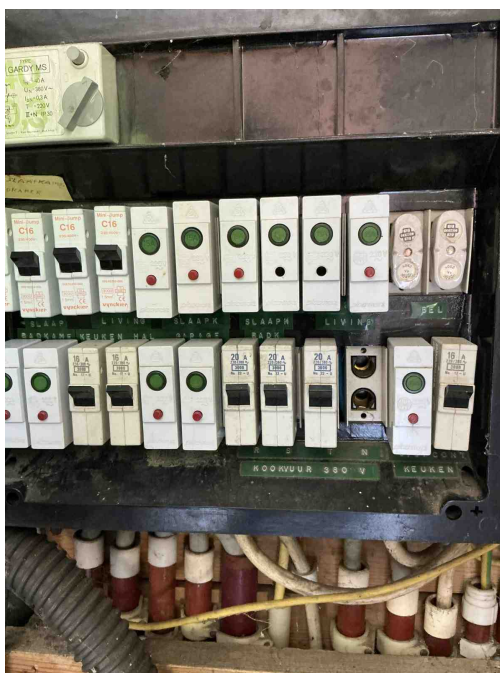
**D08** - De nodige markeringen op de beveiligingstoestellen ontbreken of zijn onleesbaar (Boek 1: 5.3.5.5).  
*Opmerking: O.a. penautomaten in bord1, smeltzekering bord2, Diff bord3*

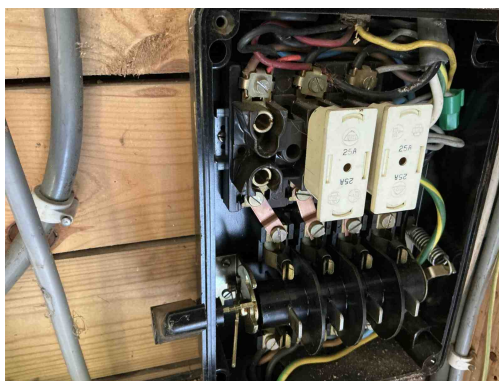
**B30** - De houder van de beveiliging in een huishoudelijke ruimte is niet voorzien van aangepaste kalibreerelementen (Boek1: 5.3.5.5).

*Opmerking: O.a. bord1, bord2, bord3*

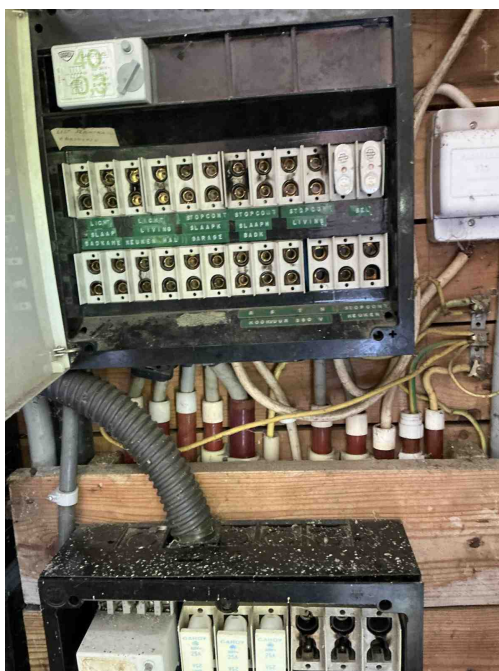
**B30** - De houder van de beveiliging in een huishoudelijke ruimte is niet voorzien van aangepaste kalibreerelementen (Boek1: 5.3.5.5).

*Opmerking: O.a. bord1, bord2, bord3*

**B14** - Abnormale opwarming van de beveiligingen, schakelapparatuur, aansluitklemmen (Boek 1: 4.4.1.1).

*Opmerking: O.a. bord1, bord3*

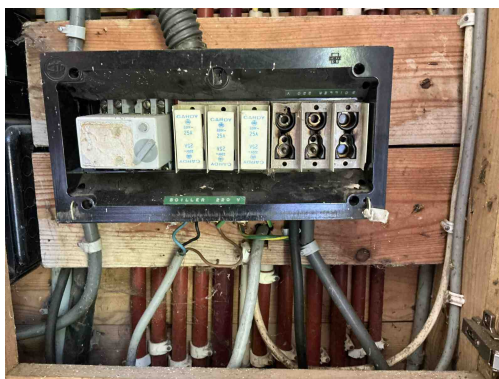
**B14** - Abnormale opwarming van de beveiligingen, schakelapparatuur, aansluitklemmen (Boek 1: 4.4.1.1).

*Opmerking: O.a. bord1, bord3*

**T23** - Het elektrisch materiaal is beschadigd. (Boek 1: 1.4.1.3).

*Opmerking: O.a. bord2, bord3*

**B29** - Het elektrisch verdeelbord in een huishoudelijke ruimte is niet voorzien van een deur (Boek1: 5.3.5.1).

*Opmerking: O.a. bord3, bord4*

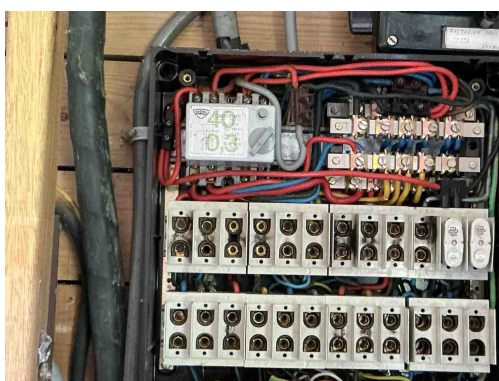
**C35** - Er zijn doorverbindingen gemaakt met lusterklemmen; er kon niet aangetoond worden dat deze klemmen geschikt zijn voor de aanwezige spanning, stroom en draadsectie en dat ze "CE" zijn (Boek 1: 1.4.2.1.).

*Opmerking: O.a. in bord1*

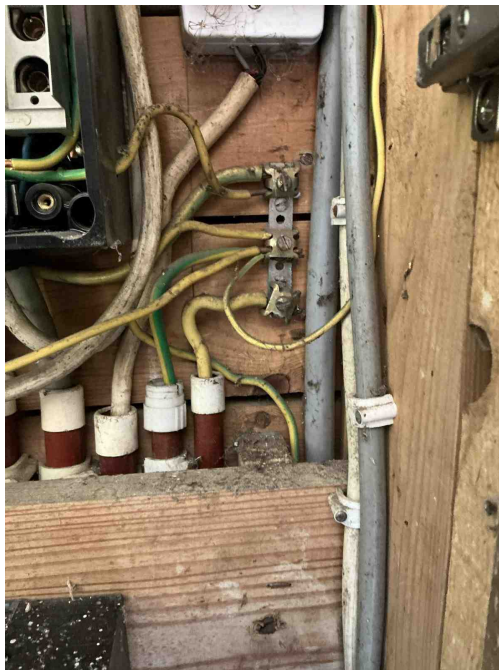
**A01** - Een aardverbinding overeenkomstig de voorschriften ontbreekt (Boek 1: 5.4.2.1).

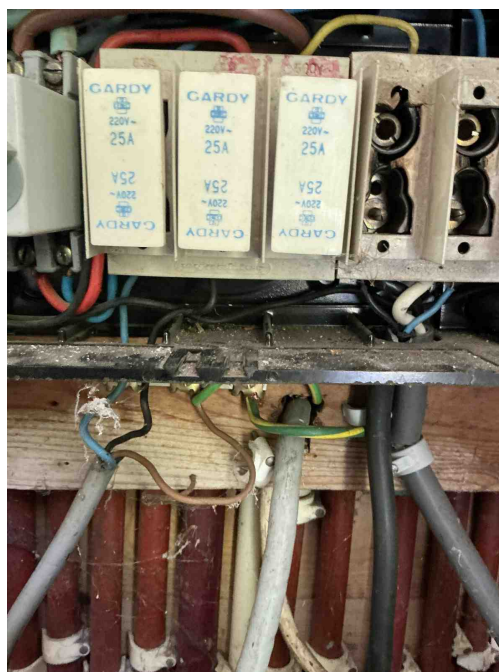
**C04** - De waarde van de beveiliging tegen overbelasting is niet in overeenstemming met de leiding of verbruiker stroomafwaarts (Boek 1: 4.4.1.1).

*Opmerking: O.a. leiding van 2,5 met 25A in bord3, houders penautomaten Max 16A in bord1, leidingen in bord2*

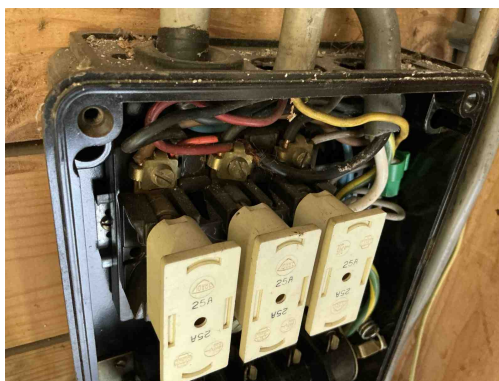
**C04** - De waarde van de beveiliging tegen overbelasting is niet in overeenstemming met de leiding of verbruiker stroomafwaarts (Boek 1: 4.4.1.1).

*Opmerking: O.a. leiding van 2,5 met 25A in bord3, houders penautomaten Max 16A in bord1, leidingen in bord2*

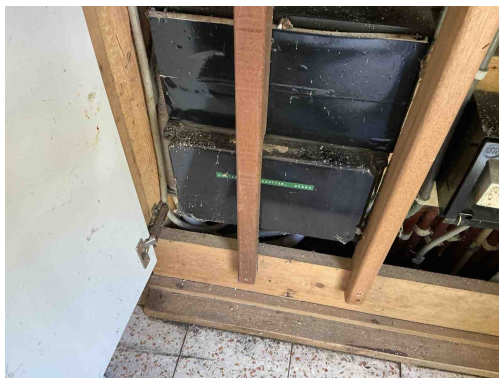
**B02** - Het elektrisch verdeelbord is onvoldoende bereikbaar (Boek 1: 5.3.5.1).

*Opmerking: O.a. bord4 en bord5 en bord6*

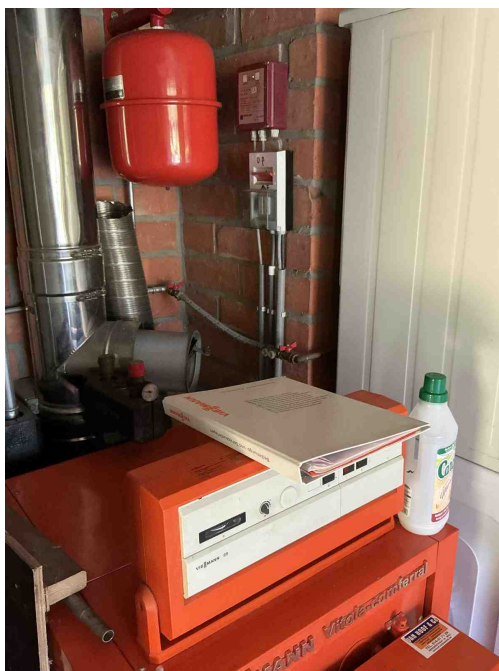
**B02** - Het elektrisch verdeelbord is onvoldoende bereikbaar (Boek 1: 5.3.5.1).  
*Opmerking: O.a. bord4 en bord5 en bord6*

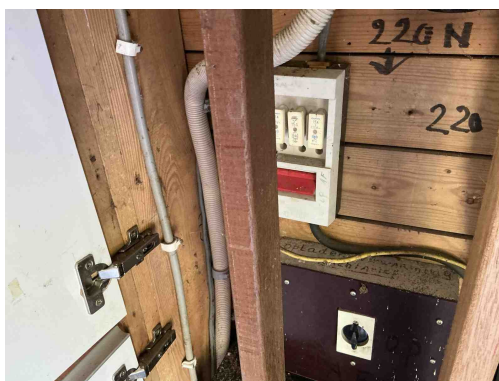
**B02** - Het elektrisch verdeelbord is onvoldoende bereikbaar (Boek 1: 5.3.5.1).  
*Opmerking: O.a. bord4 en bord5 en bord6*

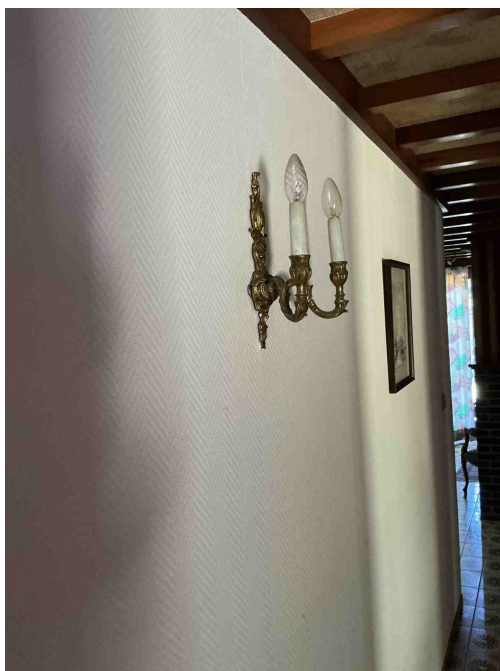
Toestellen klasse 00 en 0I zijn verboden.  
*Opmerking: O.a gang*
