**Verslag huishoudelijke elektrische installatie op laagspanning en zeer lage spanning****Algemeen:**

| Referentie: <b>010-20260701-04</b> | Datum controle: <b>01/07/2026</b> |

| Adres installatie: | <b>Berg 34, 2490 - Balen</b> | Nummer teller(s): | <b>1LGZ0589800206</b> |

| <input checked="" type="checkbox"/> 8.4.2 (Controlebezoek van een oude installatie bij verkoop) |

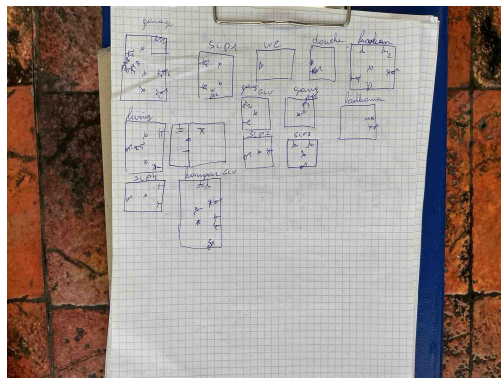
**S01** - Het ééndraadsschema ontbreekt (Boek 1: 3.1.2.1).

*Opmerking: Algemeen*

**S06** - De situatieplannen ontbreken (Boek 1: 3.1.2.1).

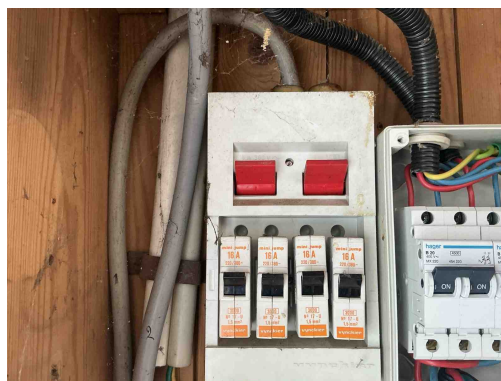
**B18** - Het volgnummer is niet op elk bord vermeld (Boek 1: 3.1.3.3).

*Opmerking: Oa bord 1,2,3,4,5,....*

**B17** - De voedingsspanning is niet op elk bord vermeld (Boek 1: 3.1.3.3).

**B30** - De houder van de beveiliging in een huishoudelijke ruimte is niet voorzien van aangepaste kalibreerelementen (Boek1: 5.3.5.5).

**B06** - Het elektrisch verdeelbord heeft niet de minimale beschermingsgraad IPXX-B in een gewone ruimte (Boek 1: 4.2.2.3).

**B29** - Het elektrisch verdeelbord in een huishoudelijke ruimte is niet voorzien van een deur (Boek1: 5.3.5.1).

*Opmerking: Oa bord 2*

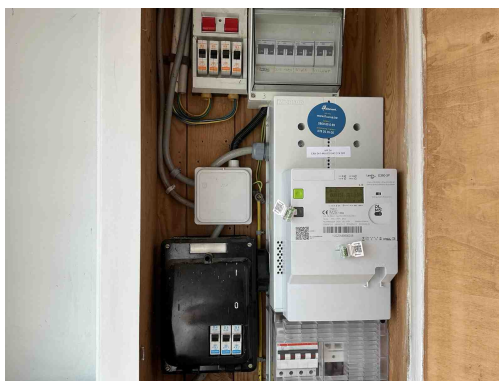
**B18** - Het volgnummer is niet op elk bord vermeld (Boek 1: 3.1.3.3).  
*Opmerking: Oa bord 1,2,3,4,5,....*

**B30** - De houder van de beveiliging in een huishoudelijke ruimte is niet voorzien van aangepaste kalibreerelementen (Boek1: 5.3.5.5).  
*Opmerking: Oa bord 1,2,3,4,5,....*

**B06** - Het elektrisch verdeelbord heeft niet de minimale beschermingsgraad IPXX-B in een gewone ruimte (Boek 1: 4.2.2.3).  
*Opmerking: Oa bord 1,2,3,4,5,....*

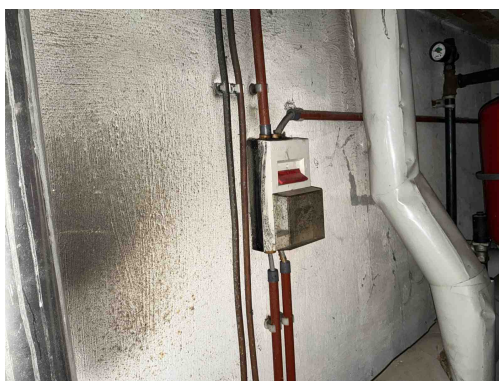
**B18** - Het volgnummer is niet op elk bord vermeld (Boek 1: 3.1.3.3).  
*Opmerking: Oa bord 1,2,3,4,5,....*

**B30** - De houder van de beveiliging in een huishoudelijke ruimte is niet voorzien van aangepaste kalibreerelementen (Boek1: 5.3.5.5).  
*Opmerking: Oa bord 1,2,3,4,5,....*

**B06** - Het elektrisch verdeelbord heeft niet de minimale beschermingsgraad IPXX-B in een gewone ruimte (Boek 1: 4.2.2.3).  
*Opmerking: Oa bord 1,2,3,4,5,....*

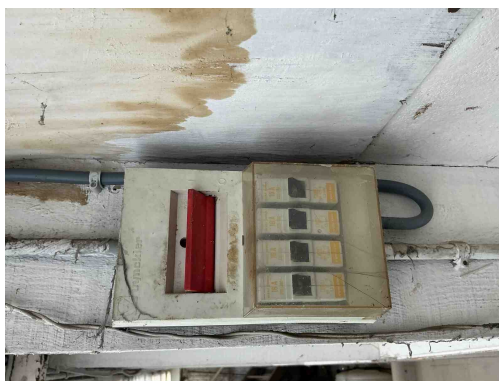
**B18** - Het volgnummer is niet op elk bord vermeld (Boek 1: 3.1.3.3).  
*Opmerking: Oa bord 1,2,3,4,5,....*

**B30** - De houder van de beveiliging in een huishoudelijke ruimte is niet voorzien van aangepaste kalibreerelementen (Boek1: 5.3.5.5).  
*Opmerking: Oa bord 1,2,3,4,5,....*

**B06** - Het elektrisch verdeelbord heeft niet de minimale beschermingsgraad IPXX-B in een gewone ruimte (Boek 1: 4.2.2.3).  
*Opmerking: Oa bord 1,2,3,4,5,....*

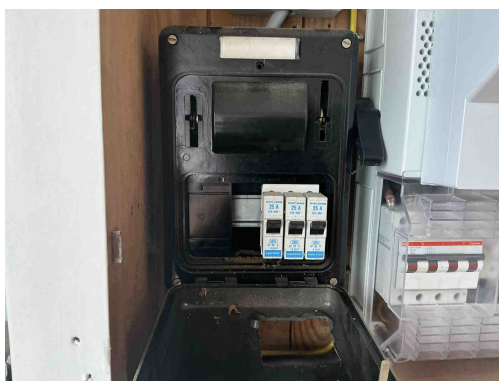
**B18** - Het volgnummer is niet op elk bord vermeld (Boek 1: 3.1.3.3).  
*Opmerking: Oa bord 1,2,3,4,5,....*

**B30** - De houder van de beveiliging in een huishoudelijke ruimte is niet voorzien van aangepaste kalibreerelementen (Boek1: 5.3.5.5).  
*Opmerking: Oa bord 1,2,3,4,5,....*

**B06** - Het elektrisch verdeelbord heeft niet de minimale beschermingsgraad IPXX-B in een gewone ruimte (Boek 1: 4.2.2.3).  
*Opmerking: Oa bord 1,2,3,4,5,....*

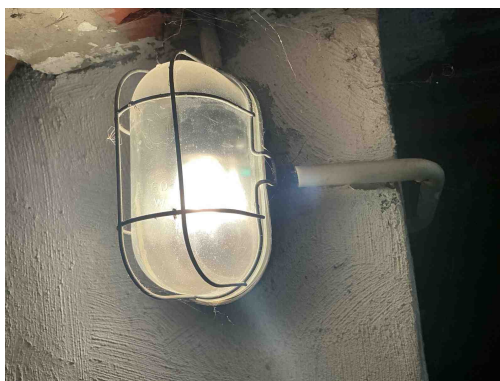
**C21** - Het gebruik van geleiders van het type VOB, zonder bijkomende afscherming is niet toegestaan (Boek 1: 5.2.9.6).  
*Opmerking: Oa garage , kelder, hangar ,....*

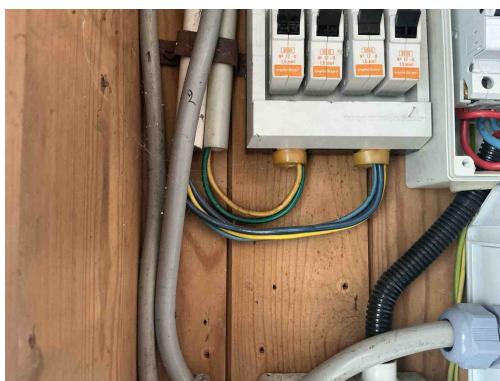
**C21** - Het gebruik van geleiders van het type VOB, zonder bijkomende afscherming is niet toegestaan (Boek 1: 5.2.9.6).  
*Opmerking: Oa garage , kelder, hangar ,....*

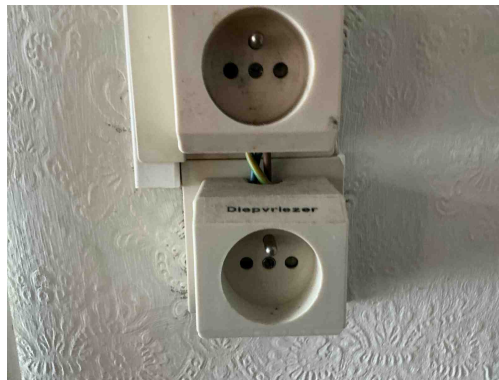
**C21** - Het gebruik van geleiders van het type VOB, zonder bijkomende afscherming is niet toegestaan (Boek 1: 5.2.9.6).  
*Opmerking: Oa garage , kelder, hangar ,....*

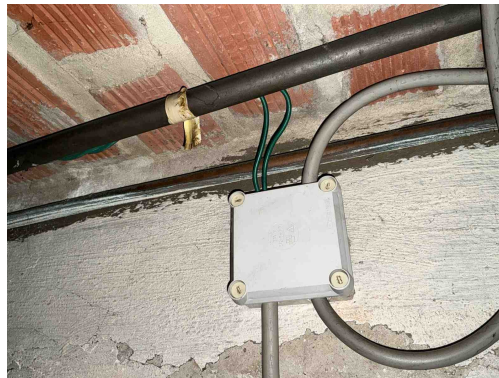
**C21** - Het gebruik van geleiders van het type VOB, zonder bijkomende afscherming is niet toegestaan (Boek 1: 5.2.9.6).  
*Opmerking: Oa garage , kelder, hangar ,....*

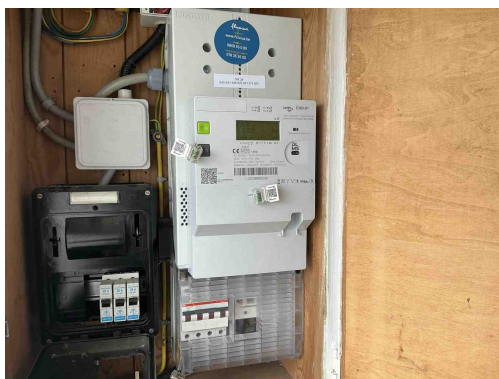
**B30** - De houder van de beveiliging in een huishoudelijke ruimte is niet voorzien van aangepaste kalibreerelementen (Boek1: 5.3.5.5).

*Opmerking: Oa bord 1,2,3,4,5,....*

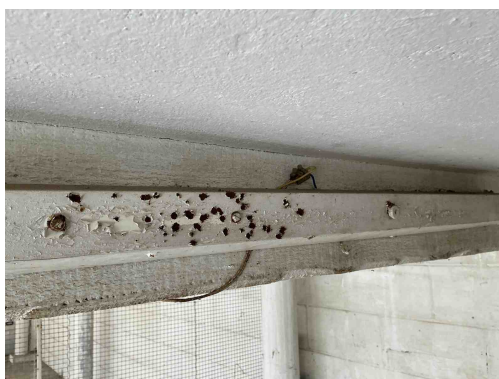
**C26** - De verbindingen zijn niet gebeurd in borden, in aftakdozen, aan de klemmen van contactdozen, schakelaars of in de verlichtingstoestellen (Boek 1: 5.2.6.1).

*Opmerking: Oa hangaar*

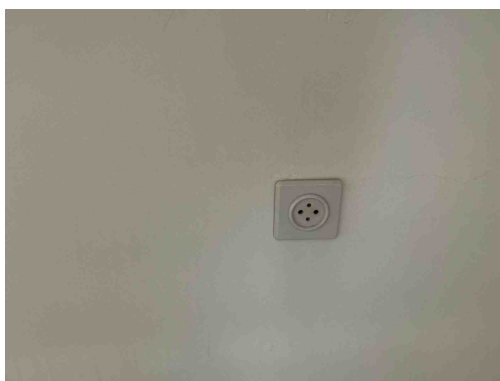
**T11** - De contactdozen waarvan de toegekende stroomsterkte maximaal 16A en de toegekende spanning maximaal 250V bedraagt en niet bedoeld zijn voor de voeding van een of meerdere verbruikstoestellen voor een specifiek doel en niet geplaatst zijn in of op schakel- en verdeelborden, beschikken niet of IPXX-D (incl. gemeenschappelijke delen residentieel geheel) (Boek 1: 4.2.2.3/5.3.5.2).  
*Opmerking: Algemeen de woning*

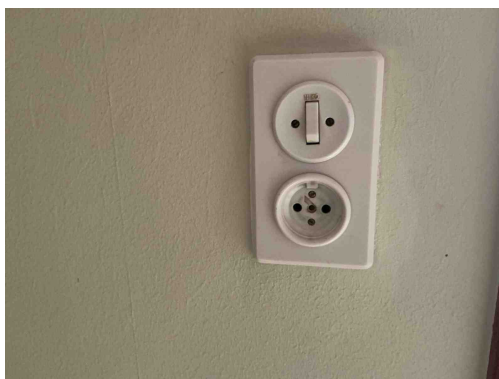
**T11** - De contactdozen waarvan de toegekende stroomsterkte maximaal 16A en de toegekende spanning maximaal 250V bedraagt en niet bedoeld zijn voor de voeding van een of meerdere verbruikstoestellen voor een specifiek doel en niet geplaatst zijn in of op schakel- en verdeelborden, beschikken niet of IPXX-D (incl. gemeenschappelijke delen residentieel geheel) (Boek 1: 4.2.2.3/5.3.5.2).

*Opmerking: Algemeen de woning*

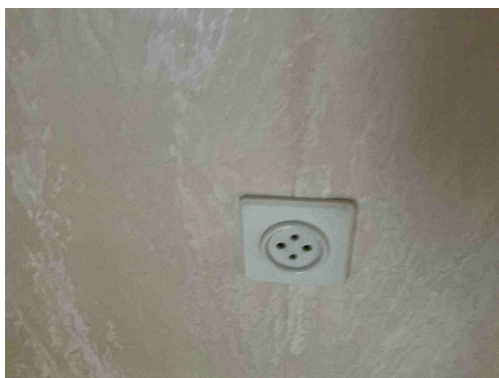
**T11** - De contactdozen waarvan de toegekende stroomsterkte maximaal 16A en de toegekende spanning maximaal 250V bedraagt en niet bedoeld zijn voor de voeding van een of meerdere verbruikstoestellen voor een specifiek doel en niet geplaatst zijn in of op schakel- en verdeelborden, beschikken niet of IPXX-D (incl. gemeenschappelijke delen residentieel geheel) (Boek 1: 4.2.2.3/5.3.5.2).

*Opmerking: Algemeen de woning*

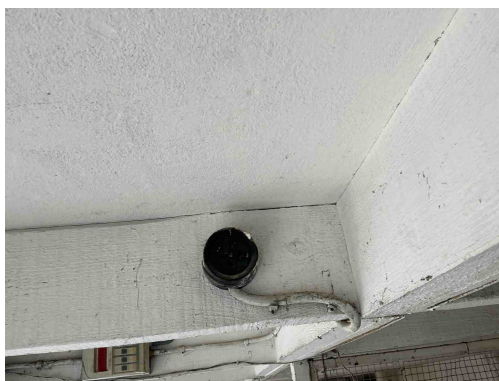
**T11** - De contactdozen waarvan de toegekende stroomsterkte maximaal 16A en de toegekende spanning maximaal 250V bedraagt en niet bedoeld zijn voor de voeding van een of meerdere verbruikstoestellen voor een specifiek doel en niet geplaatst zijn in of op schakel- en verdeelborden, beschikken niet of IPXX-D (incl. gemeenschappelijke delen residentieel geheel) (Boek 1: 4.2.2.3/5.3.5.2).

*Opmerking: Algemeen de woning*

**T13** - Opbouwcontactdozen en/of -schakelaars zonder achterplaatje mogen niet rechtstreeks op een brandbare ondergrond bevestigd worden (Boek 1: 4.3.3.5).

*Opmerking: Oa hangaar*

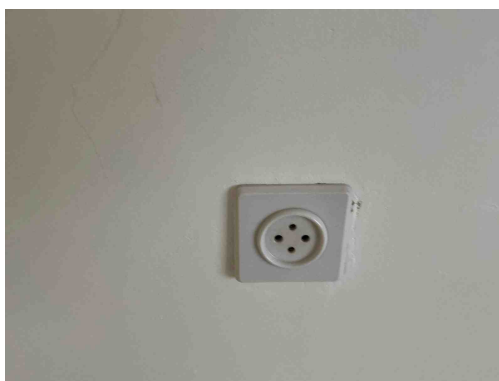
**T11** - De contactdozen waarvan de toegekende stroomsterkte maximaal 16A en de toegekende spanning maximaal 250V bedraagt en niet bedoeld zijn voor de voeding van een of meerdere verbruikstoestellen voor een specifiek doel en niet geplaatst zijn in of op schakel- en verdeelborden, beschikken niet of IPXX-D (incl. gemeenschappelijke delen residentieel geheel) (Boek 1: 4.2.2.3/5.3.5.2).

*Opmerking: Algemeen de woning*

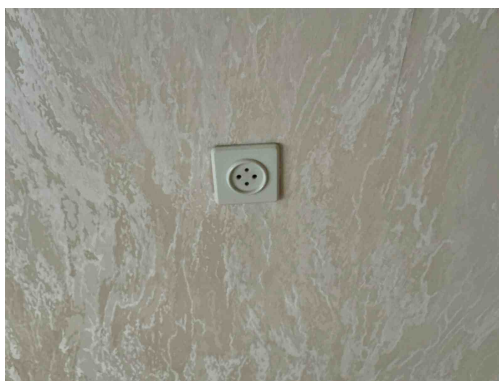
**T11** - De contactdozen waarvan de toegekende stroomsterkte maximaal 16A en de toegekende spanning maximaal 250V bedraagt en niet bedoeld zijn voor de voeding van een of meerdere verbruikstoestellen voor een specifiek doel en niet geplaatst zijn in of op schakel- en verdeelborden, beschikken niet of IPXX-D (incl. gemeenschappelijke delen residentieel geheel) (Boek 1: 4.2.2.3/5.3.5.2).

*Opmerking: Algemeen de woning*

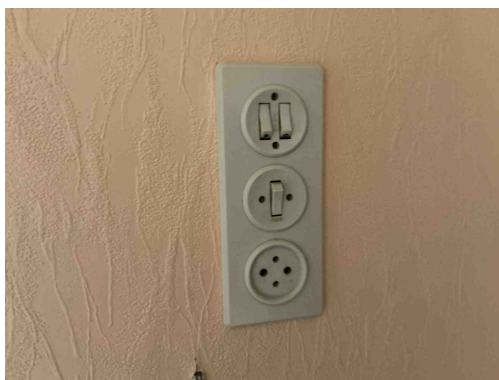
**T11** - De contactdozen waarvan de toegekende stroomsterkte maximaal 16A en de toegekende spanning maximaal 250V bedraagt en niet bedoeld zijn voor de voeding van een of meerdere verbruikstoestellen voor een specifiek doel en niet geplaatst zijn in of op schakel- en verdeelborden, beschikken niet of IPXX-D (incl. gemeenschappelijke delen residentieel geheel) (Boek 1: 4.2.2.3/5.3.5.2).

*Opmerking: Algemeen de woning*

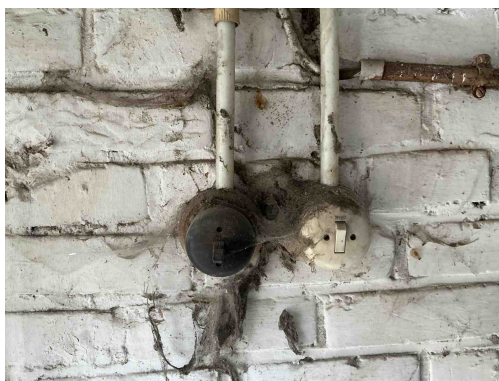
**T13** - Opbouwcontactdozen en/of -schakelaars zonder achterplaatje mogen niet rechtstreeks op een brandbare ondergrond bevestigd worden (Boek 1: 4.3.3.5).

*Opmerking: Oa hangaar*

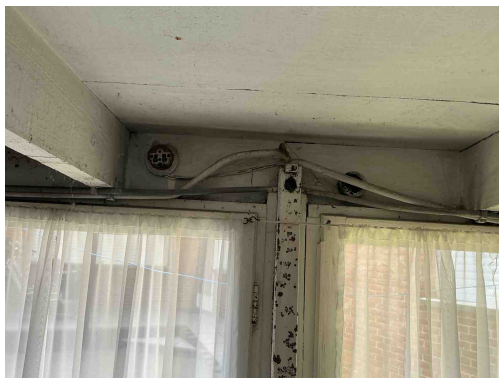
**T13** - Opbouwcontactdozen en/of -schakelaars zonder achterplaatje mogen niet rechtstreeks op een brandbare ondergrond bevestigd worden (Boek 1: 4.3.3.5).

*Opmerking: Oa hangaar*

**T09** - Bepaalde contactdozen en/of schakelaars zijn beschadigd (Boek 1: 1.4.1.3).

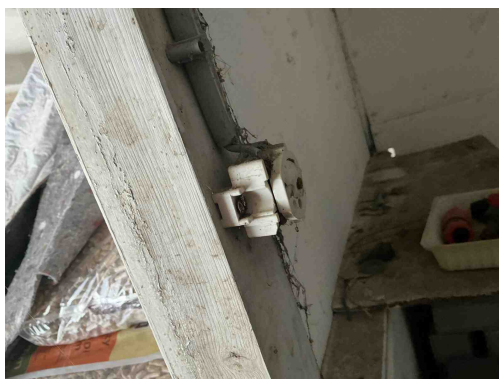
**T13** - Opbouwcontactdozen en/of -schakelaars zonder achterplaatje mogen niet rechtstreeks op een brandbare ondergrond bevestigd worden (Boek 1: 4.3.3.5).

**T09** - Bepaalde contactdozen en/of schakelaars zijn beschadigd (Boek 1: 1.4.1.3).

*Opmerking: Oa hangaar*

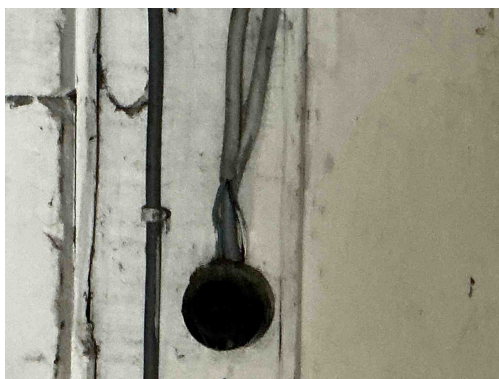
**T13** - Opbouwcontactdozen en/of -schakelaars zonder achterplaatje mogen niet rechtstreeks op een brandbare ondergrond bevestigd worden (Boek 1: 4.3.3.5).

*Opmerking: Oa hangaar*

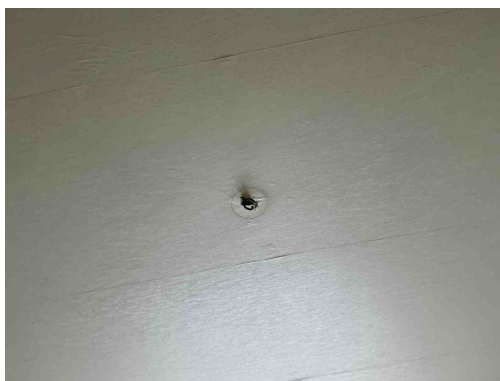
**C28** - Niet gebruikte leidingen onder spanning zijn niet op een degelijke manier geïsoleerd of verwijderd (Boek 1: 4.2.1.1).  
*Opmerking: Oa slaapkamer en aan bord 1*

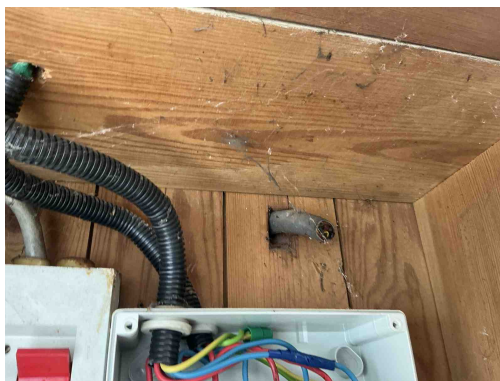
**C28** - Niet gebruikte leidingen onder spanning zijn niet op een degelijke manier geïsoleerd of verwijderd (Boek 1: 4.2.1.1).  
*Opmerking: Oa slaapkamer en aan bord 1*

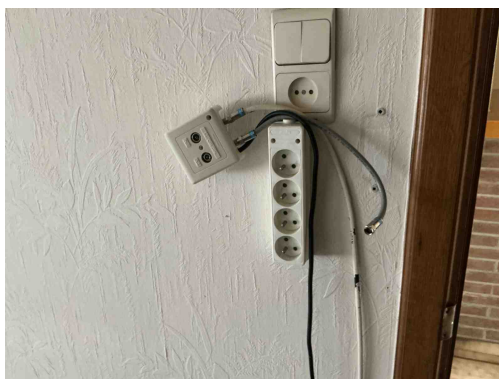
**C38** - Het gebruikte kabeltype (snoerkabel) voldoet niet aan de specificaties die van toepassing zijn op voedingsleidingen voor vaste installatie (Boek 1: 1.4.2.1, 5.2.6.2).

*Opmerking: Oa living*

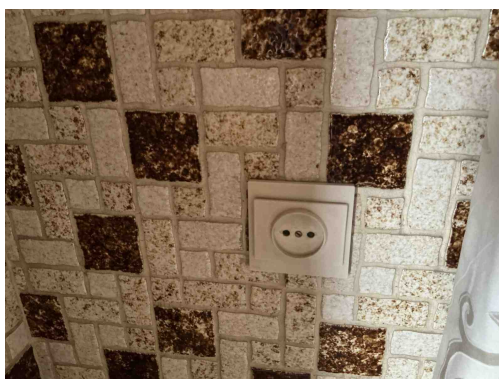
**T10** - Bepaalde contactdozen en/of schakelaars zijn niet degelijk bevestigd (Boek 1: 1.4.1.3).

*Opmerking: Oa berging*

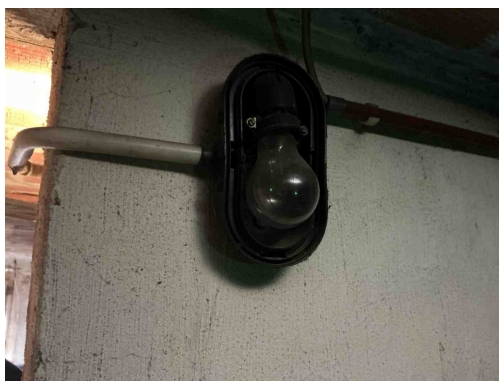
**T23** - Het elektrisch materiaal is beschadigd. (Boek 1: 1.4.1.3).  
*Opmerking: Oa kelder*

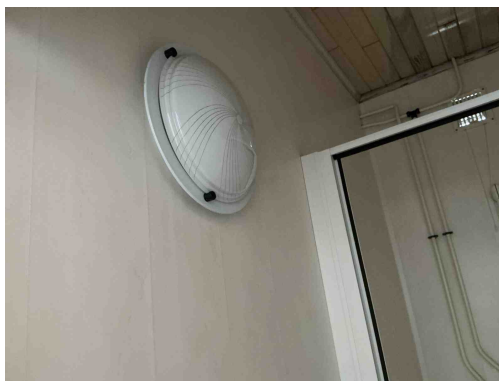
**T14** - De voeding van de contactdoos binnen volume 2 van de badkamer is niet beveiligd door een differentieelstroominrichting van max. 10 mA of beschermingstransfo van max. 100W (Boek 1: 7.1).  
*Opmerking: Oa aan de douche*

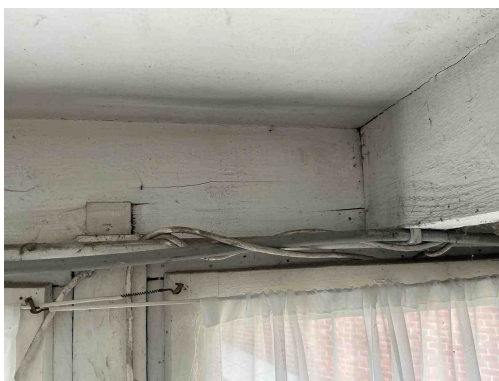
**C27** - Het gebruik van geleiders van het type VTLMb (côte-à-côte) is niet toegestaan (Boek 1: 1.4.2.1).  
*Opmerking: Oa hangaar*

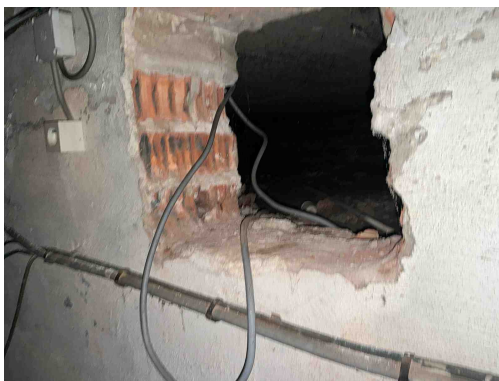
**C13** - Onvoldoende bevestiging van de leiding(en) (Boek 1: 5.2.9.5).  
*Opmerking: Oa kelder*

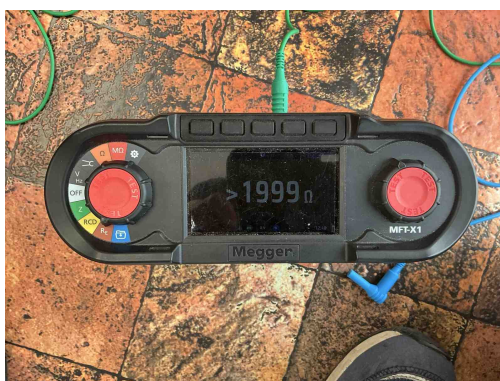
| Spreidingsweerstand van de aardverbinding: | <b>1999 Ω</b> | Meetmethode: | <b>ZE</b> |

**A05** - De waarde van de spreidingsweerstand van de aardverbinding is te hoog (Boek 1: 5.4.2).  
*Opmerking: Algemeen*

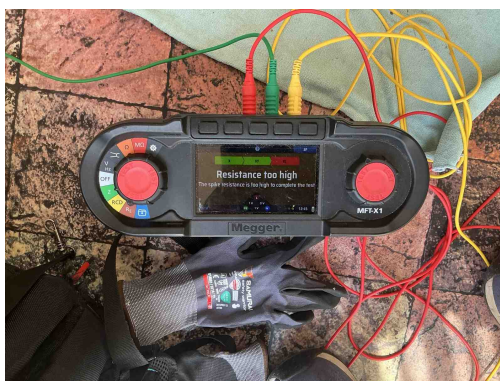
**A05** - De waarde van de spreidingsweerstand van de aardverbinding is te hoog (Boek 1: 5.4.2).  
*Opmerking: Algemeen*
