# Asbestinventarisatetest

Rozendaal 144, 2440 Geel

Attestnummer : 20250522-000355.000

Uitgegeven op : 22.05.2025

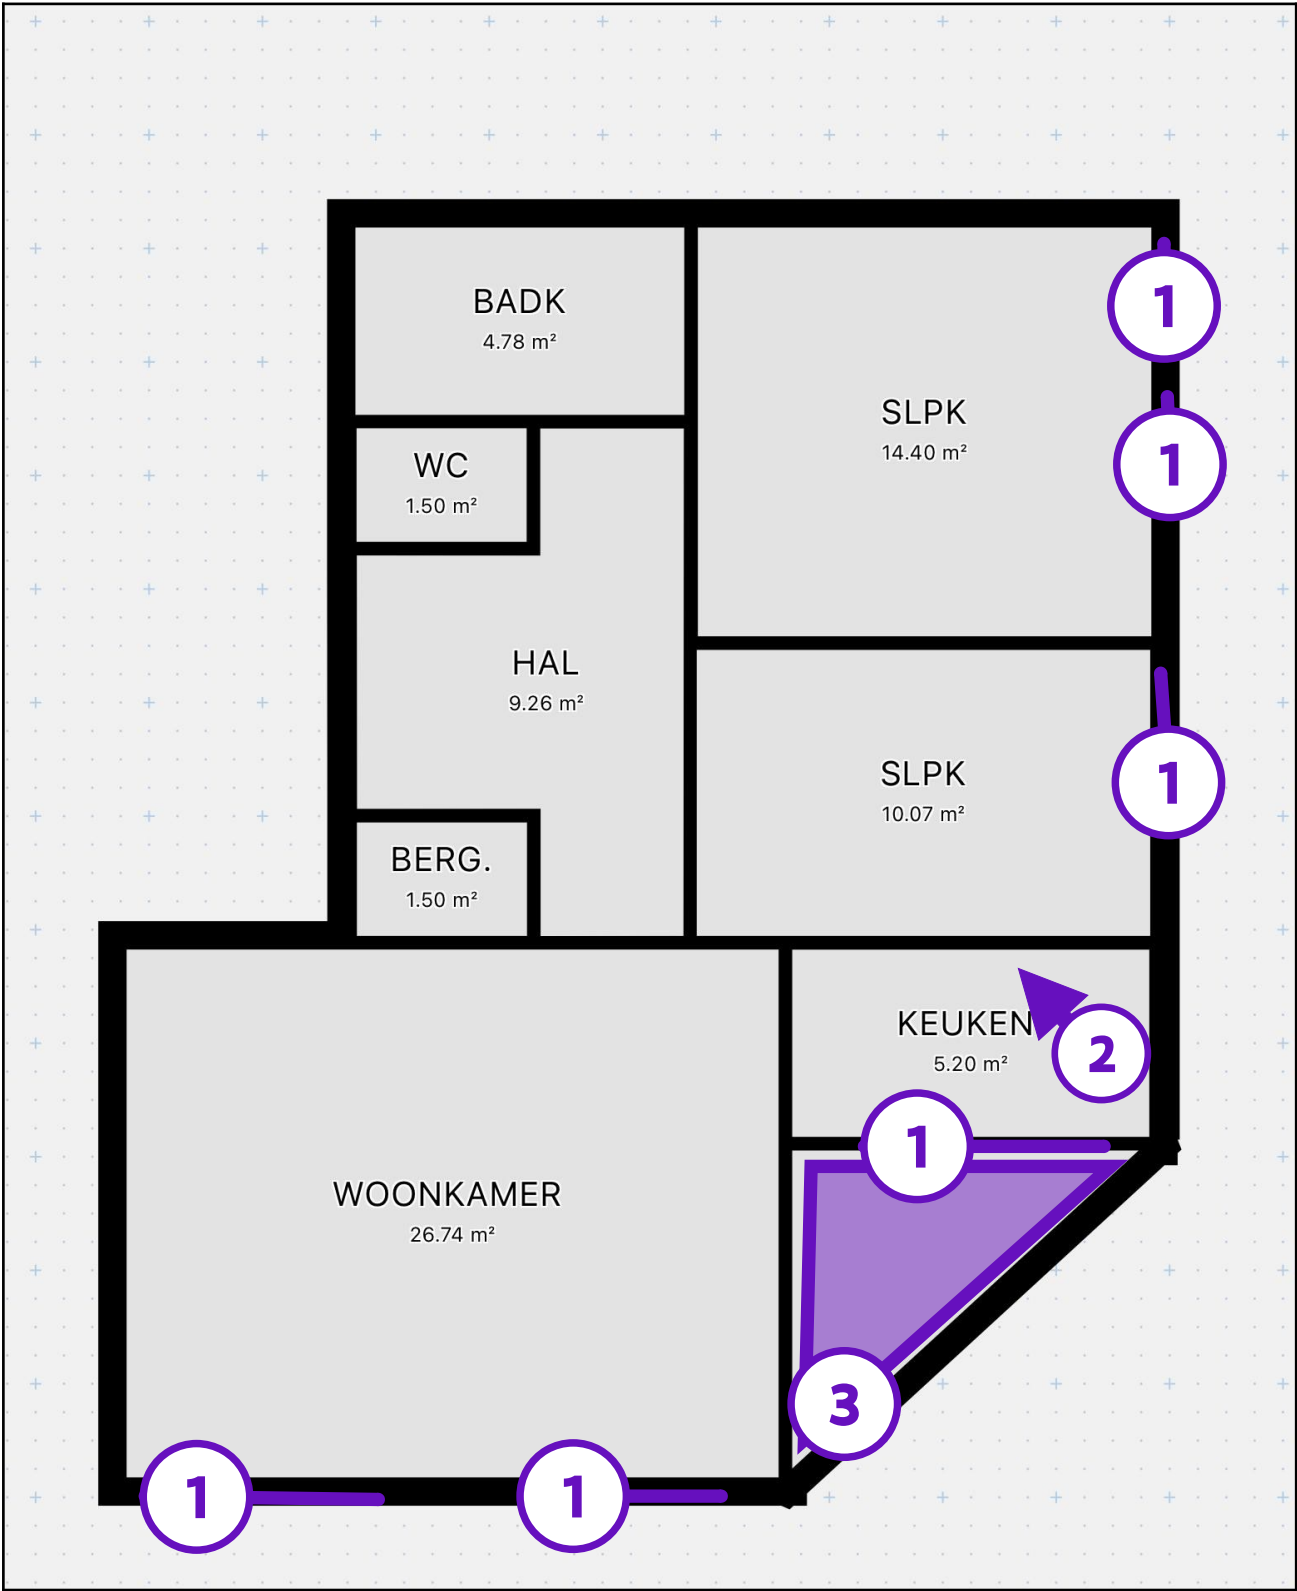
# Plan 1.2: appartement

| 1. Mastiek: niet verdacht (visueel vastgesteld) | Advies | - |
| 2. Ontdreuningsplaat spoelbak: niet verdacht. | Advies | - |
| 3. Terras | Advies | - |

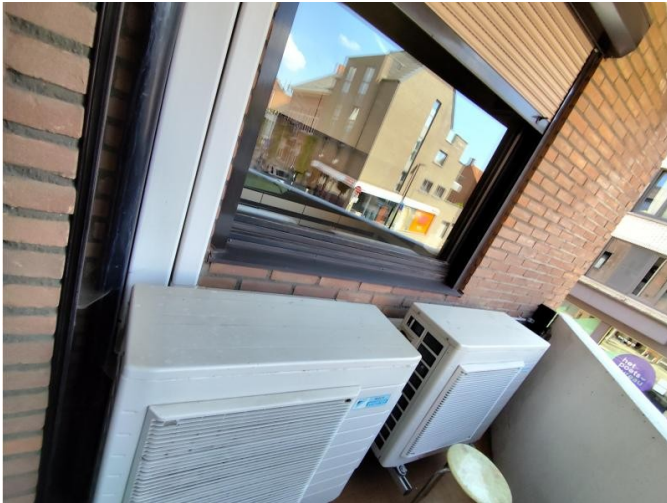
Vrije foto

De gebruikte siliconen kit is niet asbestverdacht

| Primaire drager | Wandopening verticaal (raam, deur, ...) |

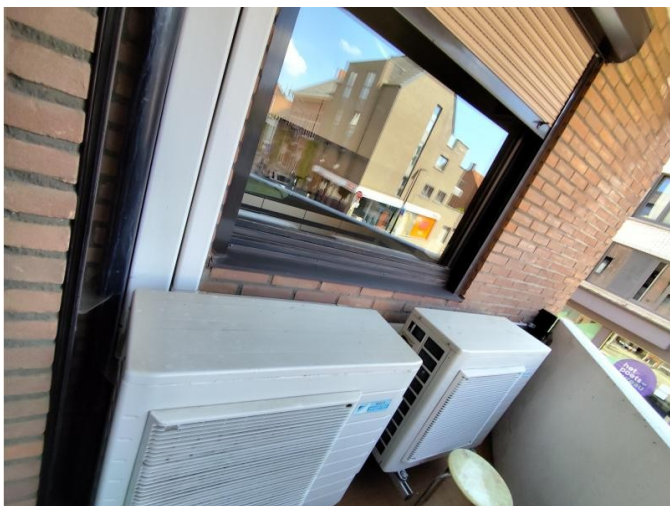
Vrije foto

Het terras werd gecontroleerd, er zijn geen verdachte materialen opgemerkt.

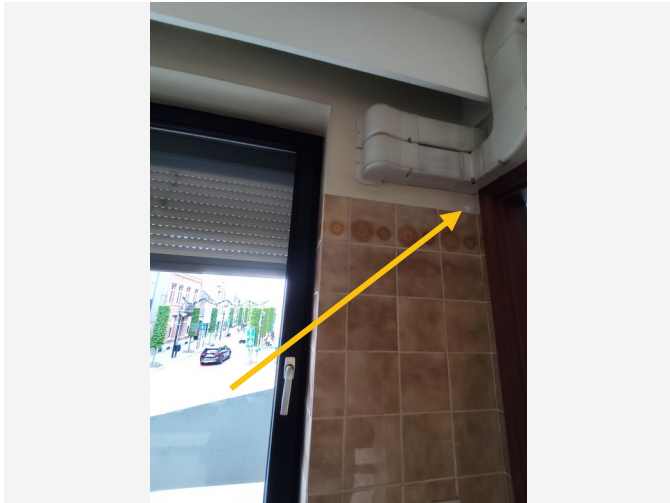
## Fiche 5: Muurpleister

Geen asbest

| # | Type | Referentie | Resultaat |
|---|---|---|---|
| 5.1 | Mengmonster | 1 | Geen asbest |

| Bindmiddel van materiaal | Gips - kalk |
| Hoeveelheid (oppervlakte - dikte - aantal) | • 250,00 m <sup>2</sup> - 1,00 cm - 1 stuk |
| Opmerking | <p>Volgens het inspectieprotocol is een monstername van het pleisterwerk verplicht om dit te identificeren als niet-asbesthoudend.</p> <p>Locatie staalnames: individuele ruimte: WOONKAMER / natte ruimte: KEUKEN / stookplaats: BERGING / traphal: NVT</p> <p>De vermelde oppervlaktes en volumes betreffen een beredeneerde schatting. Er worden geen rechten verleend aan deze oppervlaktes/volumes. De dikte is een schatting die voorkomt uit de monsterplaatsen en is daarom niet altijd representatief.</p> |
