**KLANT** **Volgnummer:** Tank 2026061202

## TYPE RESERVOIR

## VISUELE CONTROLE (kruis aan wat van toepassing is)

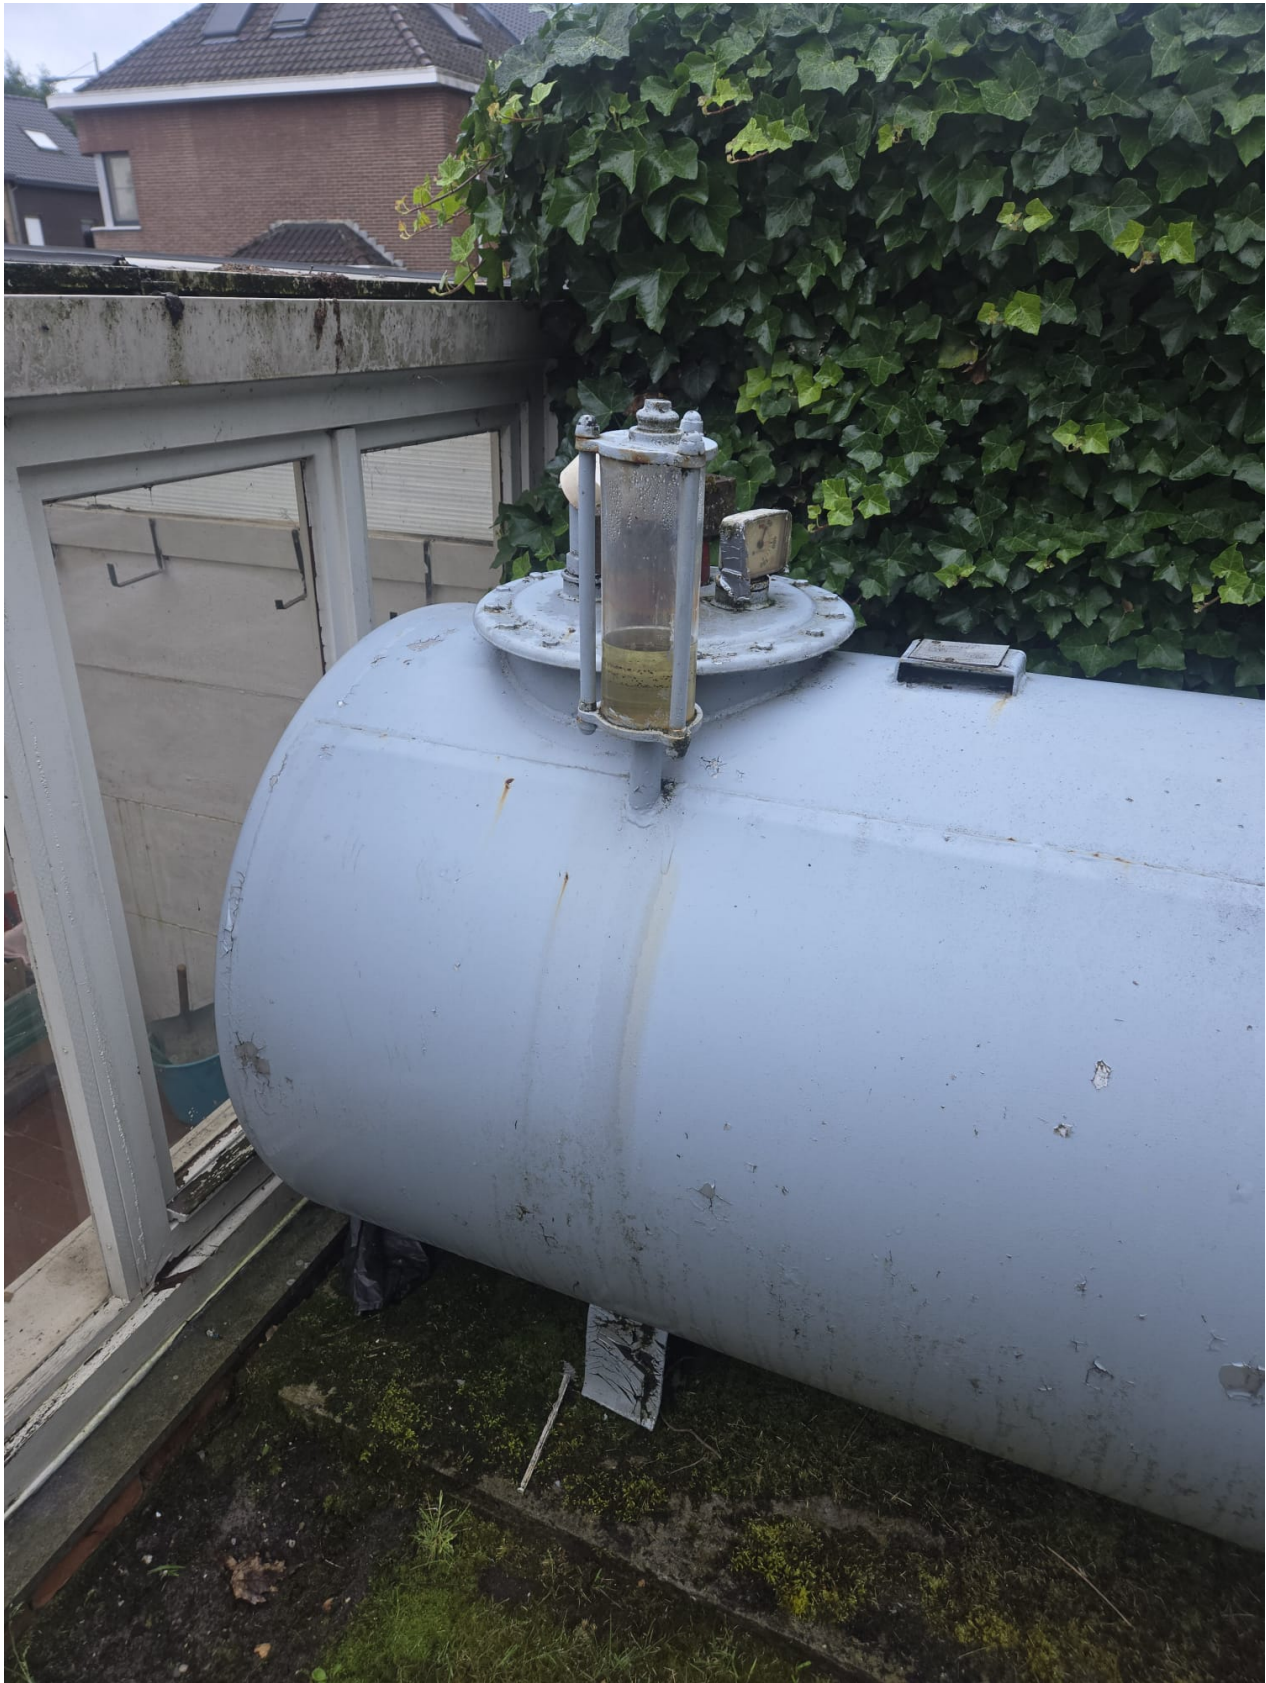
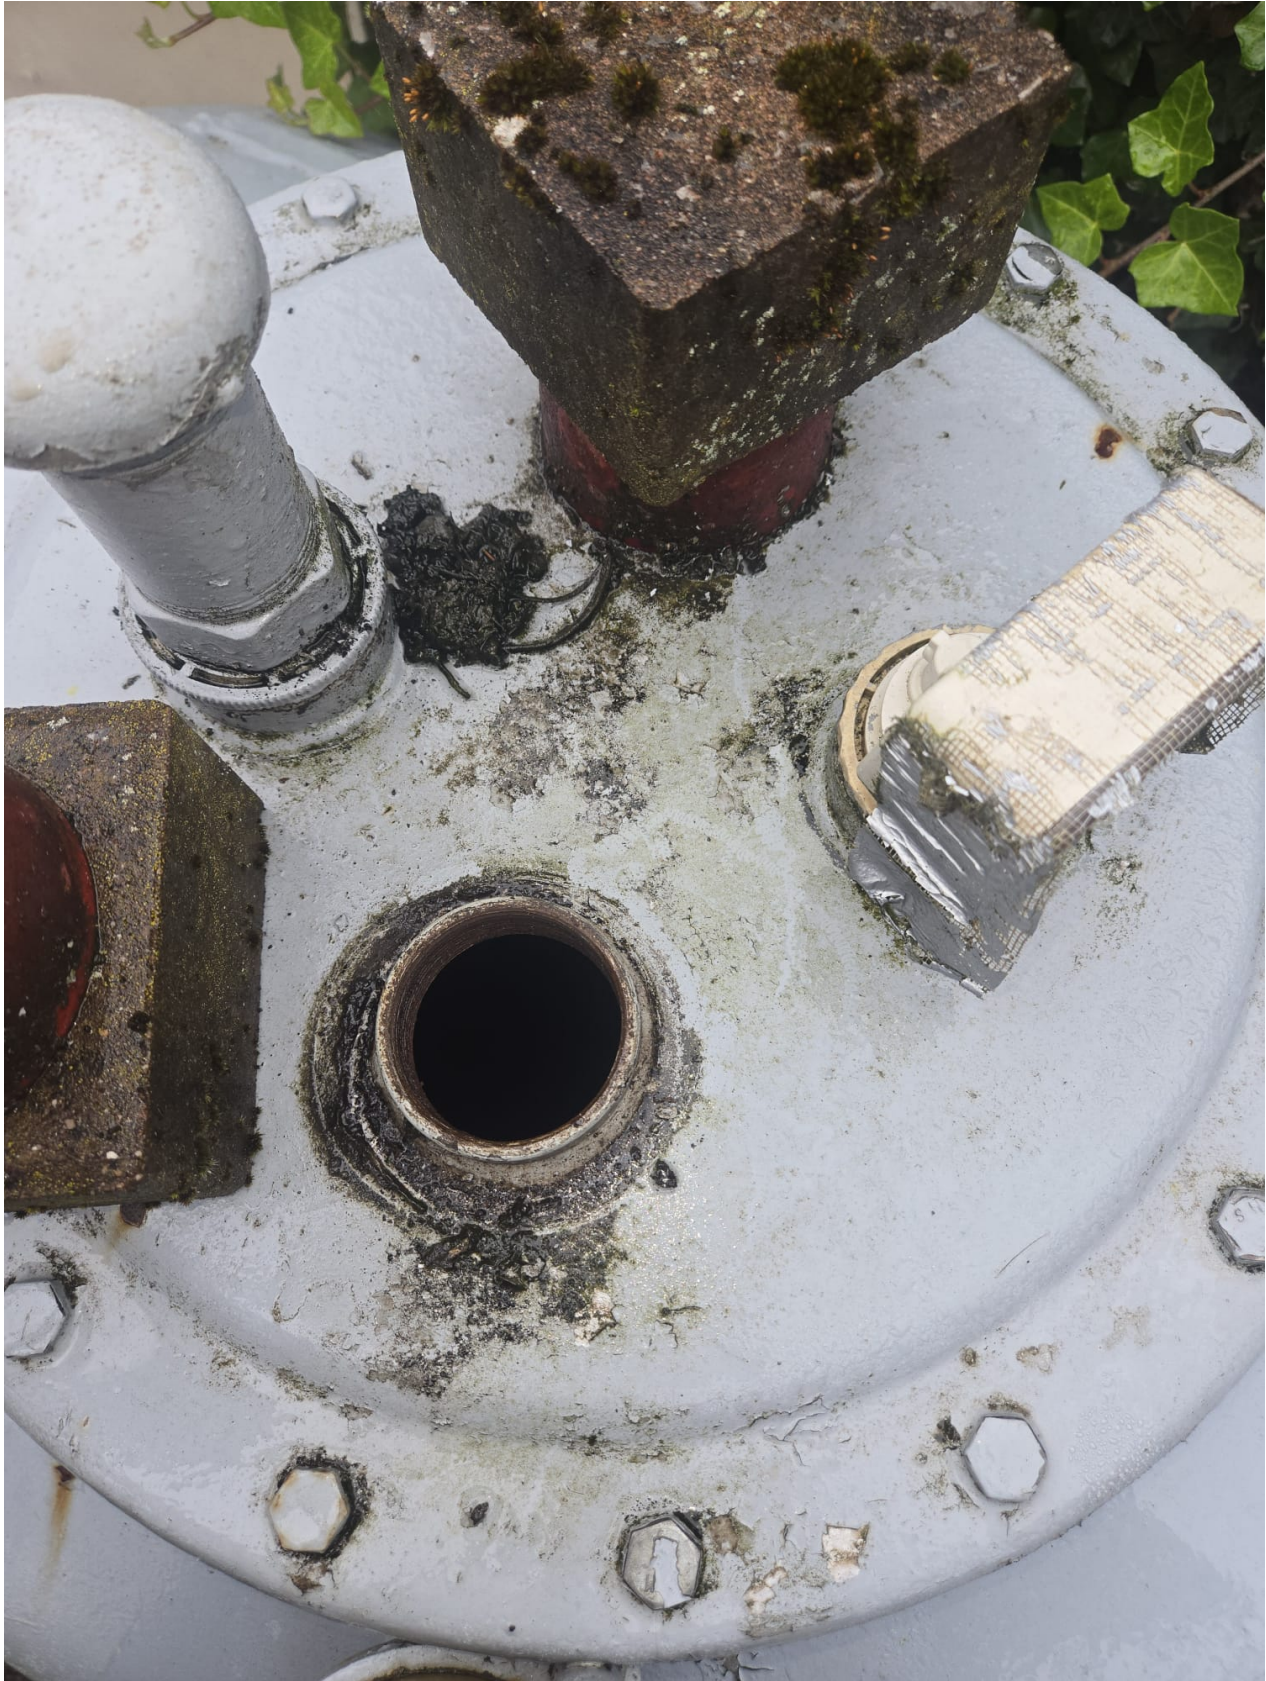
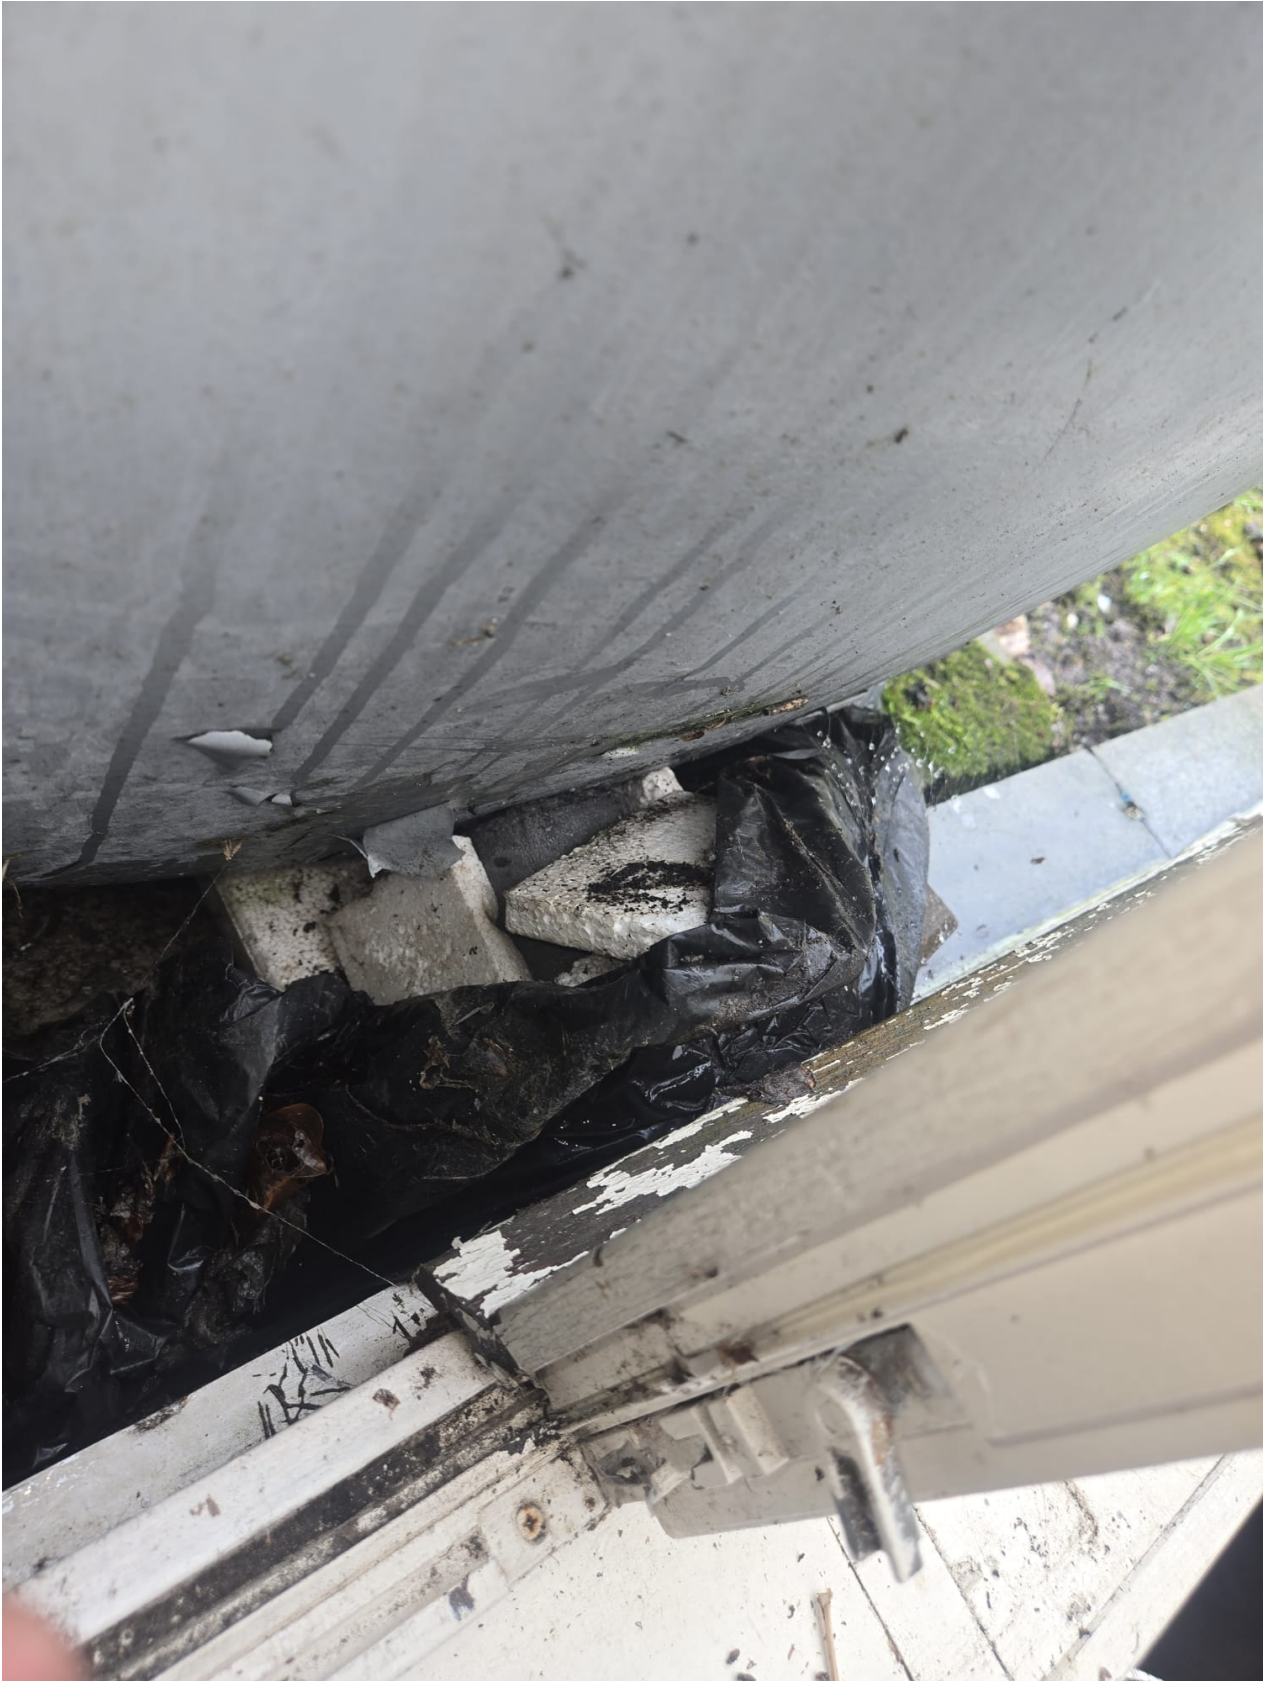
Tankpositie: Bovengronds – Achtergevel

De vulleiding dient voorzien te zijn van een aansluiting van 2 duim.

Het mangat dient waterdicht afgesloten te worden. De openingen op het mangat moeten op een degelijke wijze afgedicht worden.

WILDPH NV  
DUBBELWANDIG

HAM  
NBN 103-004

INH. 2.800 LT

Ø 0.95 M

BJ 2000

TANKNR. 0853
