**Verslag huishoudelijke elektrische installatie op laagspanning en zeer lage spanning****Algemeen:**

| Referentie: <b>007-20260929-06</b> | Datum controle: <b>29/09/2026</b> |

| Adres installatie: <b>Gerhees 135, 3945 - Tessenderlo-Ham</b> | Nummer teller(s): <b>1sag3100161703</b> |

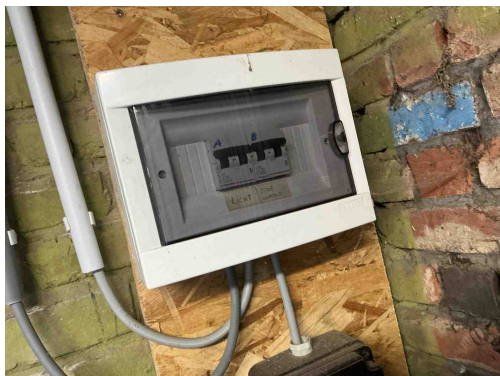
**B17** - De voedingsspanning is niet op elk bord vermeld (Boek 1: 3.1.3.3).

*Opmerking: Oa elk bord*

**B18** - Het volgnummer is niet op elk bord vermeld (Boek 1: 3.1.3.3).

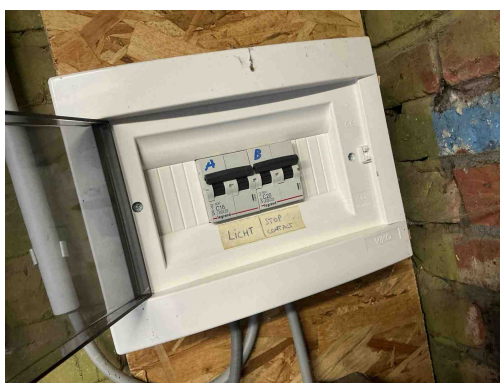
**B17** - De voedingsspanning is niet op elk bord vermeld (Boek 1: 3.1.3.3).

*Opmerking: Oa elk bord*

**B18** - Het volgnummer is niet op elk bord vermeld (Boek 1: 3.1.3.3).

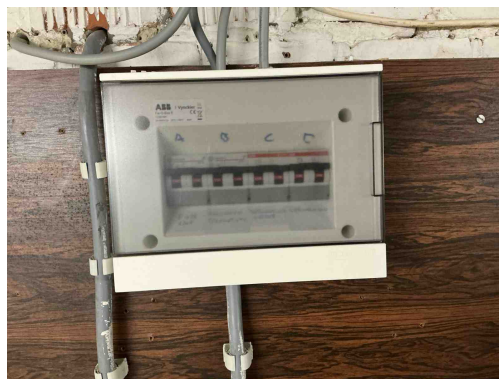
**B17** - De voedingsspanning is niet op elk bord vermeld (Boek 1: 3.1.3.3).

*Opmerking: Oa elk bord*

**B18** - Het volgnummer is niet op elk bord vermeld (Boek 1: 3.1.3.3).

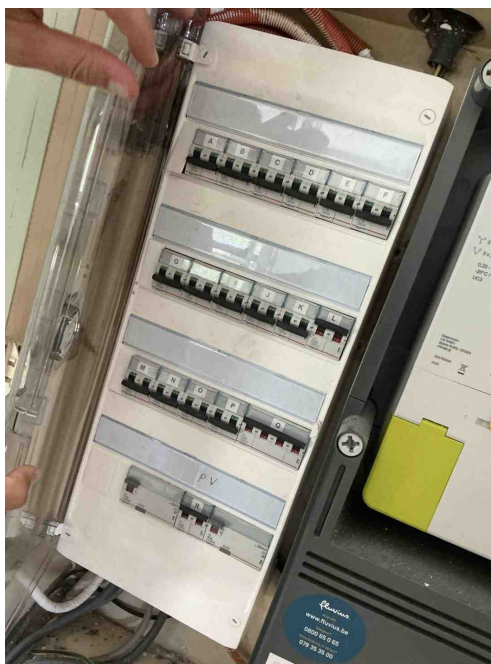
**B17** - De voedingsspanning is niet op elk bord vermeld (Boek 1: 3.1.3.3).  
*Opmerking: Oa elk bord*

**B18** - Het volgnummer is niet op elk bord vermeld (Boek 1: 3.1.3.3).  
*Opmerking: Oa elk bord*

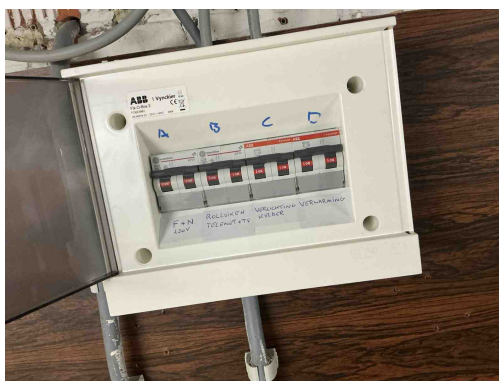
**B17** - De voedingsspanning is niet op elk bord vermeld (Boek 1: 3.1.3.3).  
*Opmerking: Oa elk bord*

**B18** - Het volgnummer is niet op elk bord vermeld (Boek 1: 3.1.3.3).  
*Opmerking: Oa elk bord*

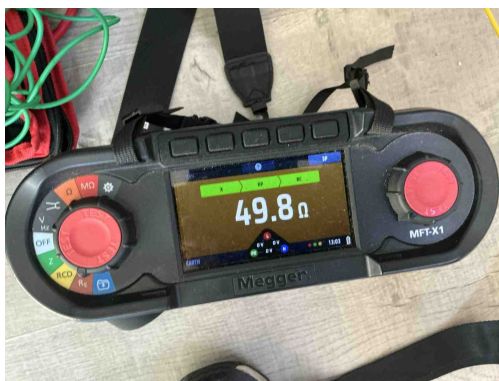
| Spreidingsweerstand van de aardverbinding: | <b>49,8 Ω</b> | Meetmethode: | <b>RE</b> |

**A05** - De waarde van de spreidingsweerstand van de aardverbinding is te hoog (Boek 1: 5.4.2).

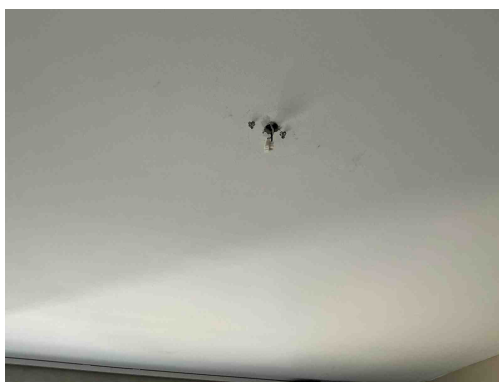
**C35** - Er zijn doorverbindingen gemaakt met lusterklemmen; er kon niet aangetoond worden dat deze klemmen geschikt zijn voor de aanwezige spanning, stroom en draadsectie en dat ze "CE" zijn (Boek 1: 1.4.2.1.).

*Opmerking: Oa slaapkamer, hal*

**C26** - De verbindingen zijn niet gebeurd in borden, in aftakdozen, aan de klemmen van contactdozen, schakelaars of in de verlichtingstoestellen (Boek 1: 5.2.6.1).

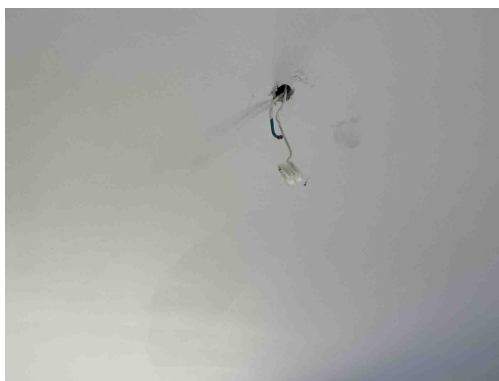
**C35** - Er zijn doorverbindingen gemaakt met lusterklemmen; er kon niet aangetoond worden dat deze klemmen geschikt zijn voor de aanwezige spanning, stroom en draadsectie en dat ze "CE" zijn (Boek 1: 1.4.2.1.).

*Opmerking: Oa slaapkamer, hal*

**C26** - De verbindingen zijn niet gebeurd in borden, in aftakdozen, aan de klemmen van contactdozen, schakelaars of in de verlichtingstoestellen (Boek 1: 5.2.6.1).

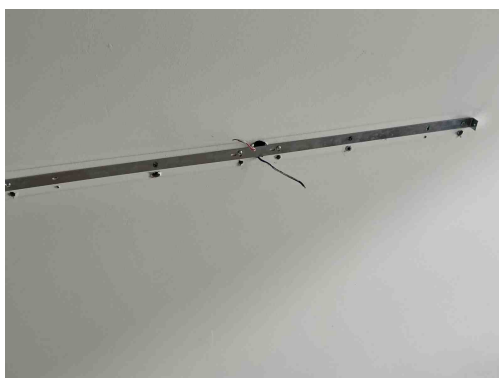
**T02** - Gevaar voor rechtstreekse aanraking: genaakbare delen onder spanning (Boek 1: 4.2.2).

*Opmerking: Oa slaapkamer*

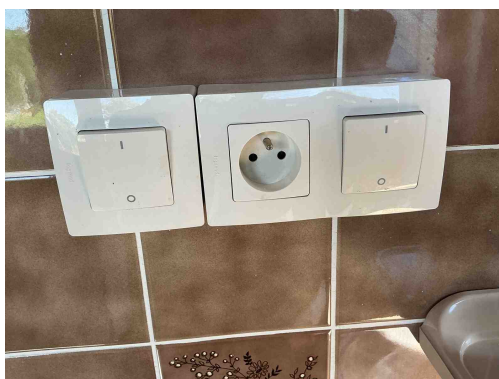
**A16** - Er is geen continuïteit van de beschermingsgeleider van de contactdoos (Boek 1: 5.4.3.4).

*Opmerking: Oa beneden verdieping*
