**Verslag huishoudelijke elektrische installatie op laagspanning en zeer lage spanning****Algemeen:**

| Referentie: <b>006-20260930-04</b> | Datum controle: <b>30/09/2026</b> |

| Adres installatie: <b>Hovesteenseweg 72, 2450 - Meerhout</b> | Nummer teller(s): <b>1sag1100728861</b> |

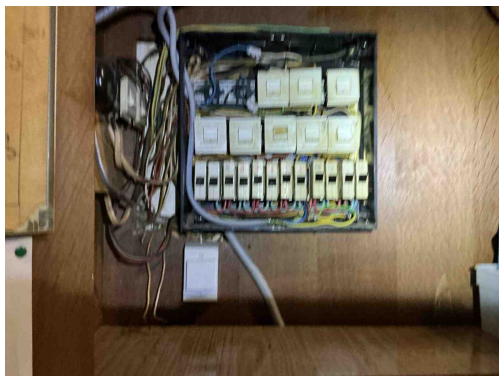
**B17** - De voedingsspanning is niet op elk bord vermeld (Boek 1: 3.1.3.3).

*Opmerking: Alle borden*

**B06** - Het elektrisch verdeelbord heeft niet de minimale beschermingsgraad IPXX-B in een gewone ruimte (Boek 1: 4.2.2.3).

*Opmerking: O.a. bord1, bord2*

**B04** - De aanduiding van de kringen, klemmen en/of schakelapparatuur ontbreekt, is onjuist of is onvolledig (Boek 1: 3.1.3.1/5.1.6.1).

**B29** - Het elektrisch verdeelbord in een huishoudelijke ruimte is niet voorzien van een deur (Boek1: 5.3.5.1).

*Opmerking: O.a. bord2*

**T02** - Gevaar voor rechtstreekse aanraking: genaakbare delen onder spanning (Boek 1: 4.2.2).

**D25** - De verbindinginstallaties en/of de beveiligingstoestellen (veiligheden, vermogensschakelaars, differentieelstroombeveiligingsinrichtingen...) moeten op steunpanelen gegroepeerd en gemonteerd zijn in één of meer schakel- en verdeelborden. (Boek 1: 5.3.5.1)

*Opmerking: O.a. schakelaars in bord2*

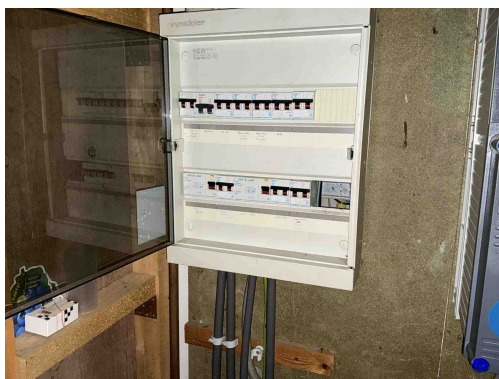
**B17** - De voedingsspanning is niet op elk bord vermeld (Boek 1: 3.1.3.3).  
*Opmerking: Alle borden*

**B06** - Het elektrisch verdeelbord heeft niet de minimale beschermingsgraad IPXX-B in een gewone ruimte (Boek 1: 4.2.2.3).  
*Opmerking: O.a. bord1, bord2*

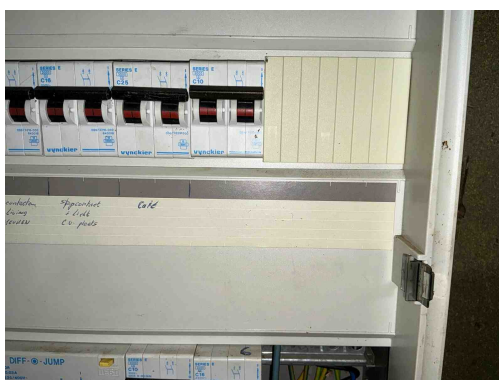
**B04** - De aanduiding van de kringen, klemmen en/of schakelapparatuur ontbreekt, is onjuist of is onvolledig (Boek 1: 3.1.3.1/5.1.6.1).  
*Opmerking: O.a. bord1, bord2*

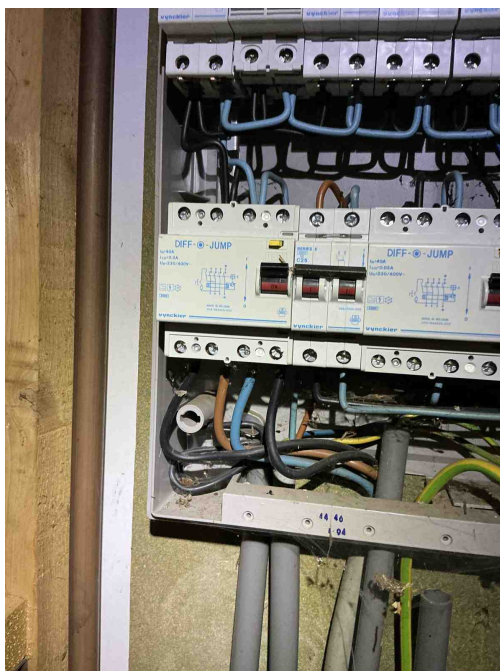
**D04** - De hoofddifferentieelstroominrichting is niet verzegelbaar (Boek 1: 4.2.4.3).

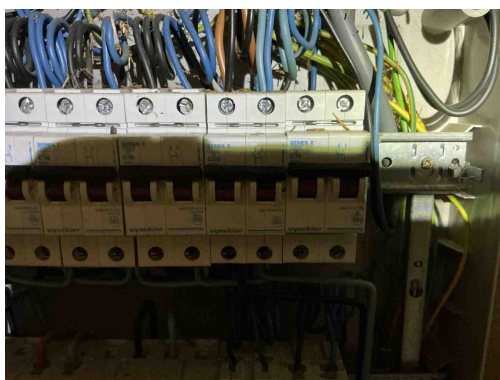
**C04** - De waarde van de beveiliging tegen overbelasting is niet in overeenstemming met de leiding of verbruiker stroomafwaarts (Boek 1: 4.4.1.1).

*Opmerking: O.a. kring café*

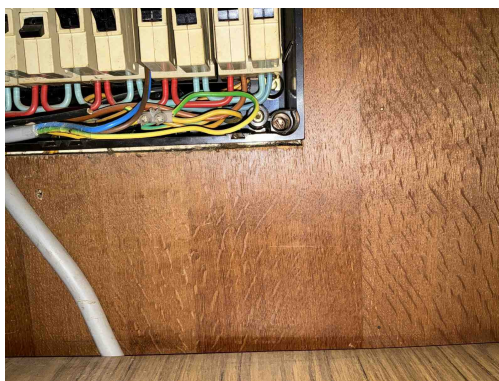
**T21a** - Het elektrisch materieel is niet geplaatst volgens de voorschriften van de fabrikant/ regels van goed vakmanschap. (Boek 1: 1.4.1.3) Oa ophangvijzen elektrisch verdeelbord niet afgedekt. Zie klasse II toestel.

*Opmerking: O.a. bord1 en bord2*

**C35** - Er zijn doorverbindingen gemaakt met lusterklemmen; er kon niet aangetoond worden dat deze klemmen geschikt zijn voor de aanwezige spanning, stroom en draadsectie en dat ze "CE" zijn (Boek 1: 1.4.2.1.).

*Opmerking: O.a. bord2*

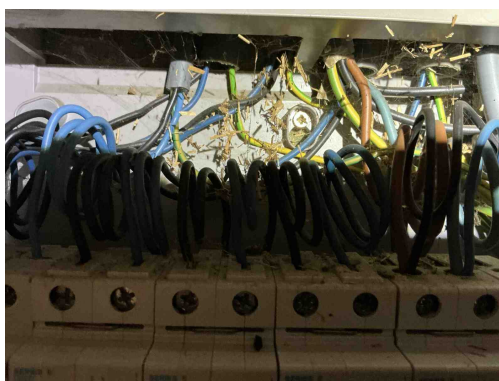
**T21a** - Het elektrisch materieel is niet geplaatst volgens de voorschriften van de fabrikant/ regels van goed vakmanschap. (Boek 1: 1.4.1.3) Oa ophangvijzen elektrisch verdeelbord niet afgedekt. Zie klasse II toestel.

*Opmerking: O.a. bord1 en bord2*

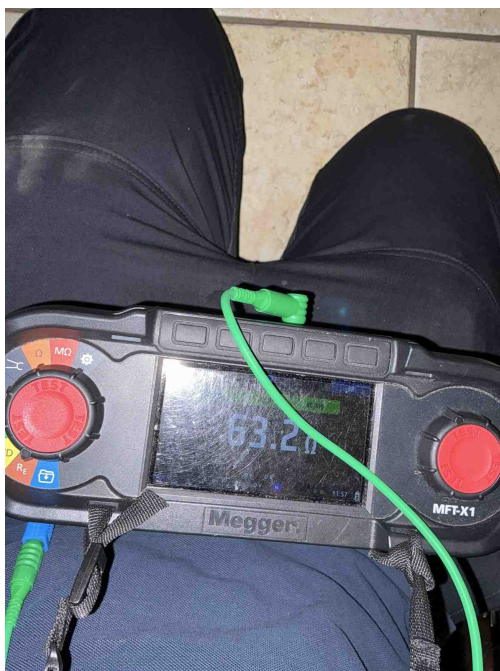
| Spreidingsweerstand van de aardverbinding: | <b>63,2 Ω</b> | Meetmethode: | <b>RE</b> |

**A05** - De waarde van de spreidingsweerstand van de aardverbinding is te hoog (Boek 1: 5.4.2).

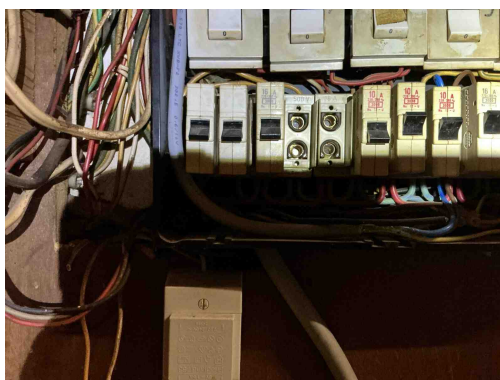
**B30** - De houder van de beveiliging in een huishoudelijke ruimte is niet voorzien van aangepaste kalibreerelementen (Boek1: 5.3.5.5).

*Opmerking: O.a. bord2*

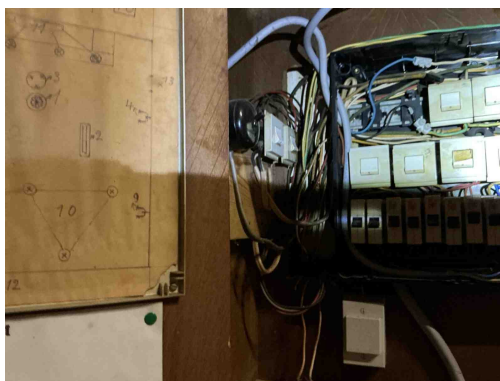
**C21** - Het gebruik van geleiders van het type VOB, zonder bijkomende afscherming is niet toegestaan (Boek 1: 5.2.9.6).  
*Opmerking: O.a. links van bord2, berging*

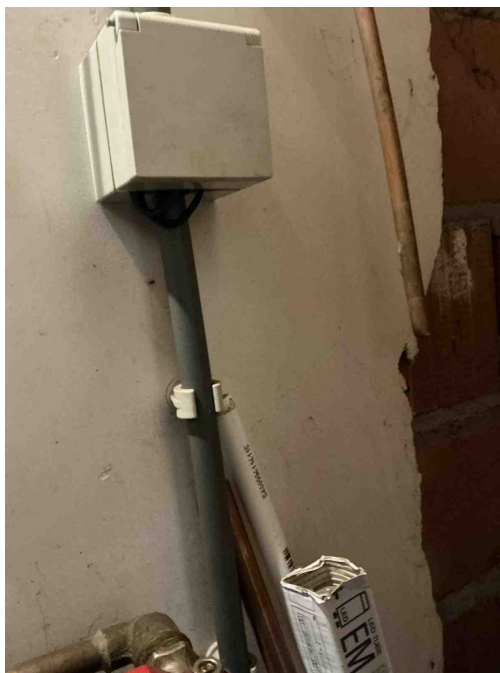
**C21** - Het gebruik van geleiders van het type VOB, zonder bijkomende afscherming is niet toegestaan (Boek 1: 5.2.9.6).  
*Opmerking: O.a. links van bord2, berging*

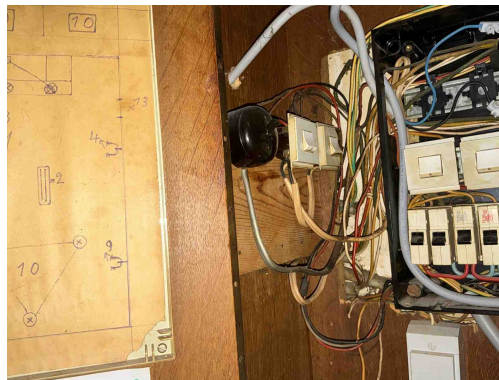
**T13** - Opbouwcontactdozen en/of -schakelaars zonder achterplaatje mogen niet rechtstreeks op een brandbare ondergrond bevestigd worden (Boek 1: 4.3.3.5).

*Opmerking: O.a. links van bord2*

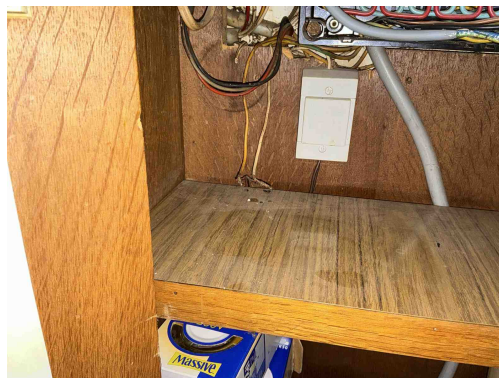
**C26** - De verbindingen zijn niet gebeurd in borden, in aftakdozen, aan de klemmen van contactdozen, schakelaars of in de verlichtingstoestellen (Boek 1: 5.2.6.1).

*Opmerking: O.a. onder bord2*

**C27** - Het gebruik van geleiders van het type VTLmB (côte-à-côte) is niet toegestaan (Boek 1: 1.4.2.1).

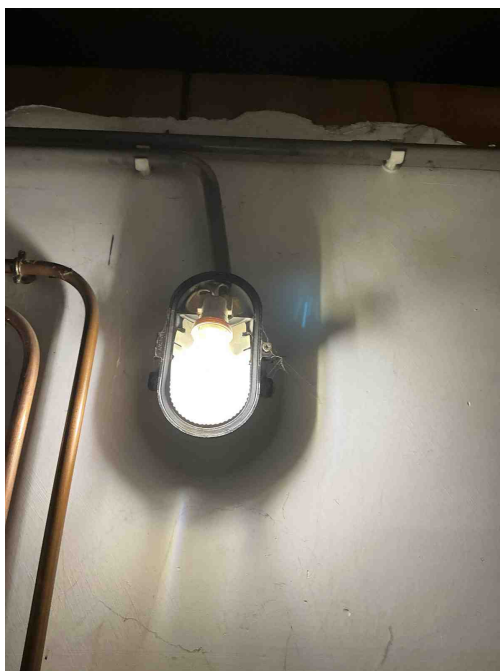
**T23** - Het elektrisch materiaal is beschadigd. (Boek 1: 1.4.1.3).  
*Opmerking: O.a. lamp badkamer v0, lamp berging*
