**Verslag huishoudelijke elektrische installatie op laagspanning en zeer lage spanning****Algemeen:**

| Referentie: <b>006-20260930-03</b> | Datum controle: <b>30/09/2026</b> |

| Adres installatie: <b>Hovesteenseweg 70, 2450 - Meerhout</b> | Nummer teller(s): <b>1sag3200430052</b> |

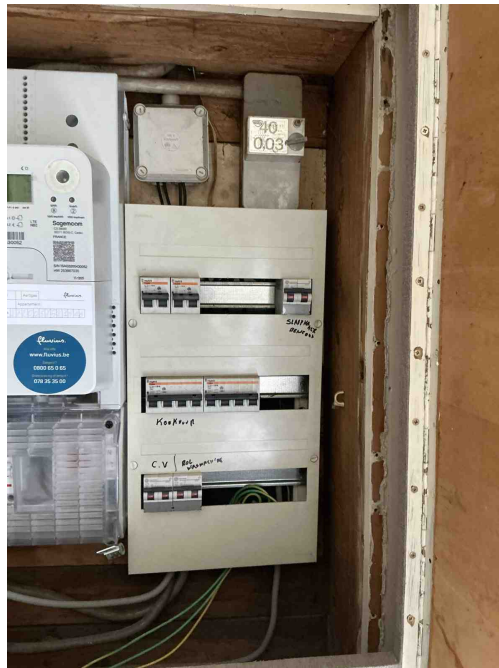
- B06** - Het elektrisch verdeelbord heeft niet de minimale beschermingsgraad IPXX-B in een gewone ruimte (Boek 1: 4.2.2.3).  
*Opmerking: O.a. bord2*
- B17** - De voedingsspanning is niet op elk bord vermeld (Boek 1: 3.1.3.3).  
*Opmerking: O.a. bord1 en bord2*
- B04** - De aanduiding van de kringen, klemmen en/of schakelapparatuur ontbreekt, is onjuist of is onvolledig (Boek 1: 3.1.3.1/5.1.6.1).  
*Opmerking: O.a. bord2*

| Aarding | |
|---|---|
| <b>B04</b> | De aanduiding van de kringen, klemmen en/of schakelapparatuur ontbreekt, is onjuist of is onvolledig (Boek 1: 3.1.3.1/5.1.6.1).<br><i>Opmerking: O.a. bord2</i> |
| <b>B06</b> | Het elektrisch verdeelbord heeft niet de minimale beschermingsgraad IPXX-B in een gewone ruimte (Boek 1: 4.2.2.3).<br><i>Opmerking: O.a. bord2</i> |
| <b>B17</b> | De voedingsspanning is niet op elk bord vermeld (Boek 1: 3.1.3.3).<br><i>Opmerking: O.a. bord1 en bord2</i> |

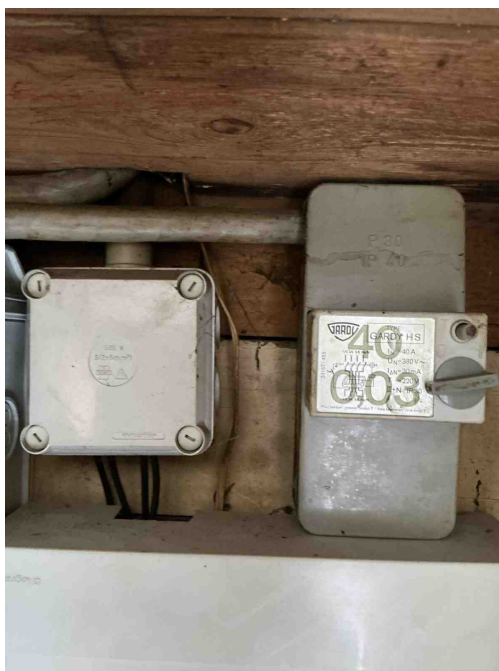
**D24** - De differentieelstroombeschermingsinrichtingen die worden geplaatst in huishoudelijke installaties dienen tenminste van het type A te zijn (Boek 1: 5.3.5.3).

*Opmerking: O.a. hoofddiff*

**C21** - Het gebruik van geleiders van het type VOB, zonder bijkomende afscherming is niet toegestaan (Boek 1: 5.2.9.6).

*Opmerking: O.a. links van bord1*

**C27** - Het gebruik van geleiders van het type VTLMb (côte-à-côte) is niet toegestaan (Boek 1: 1.4.2.1).

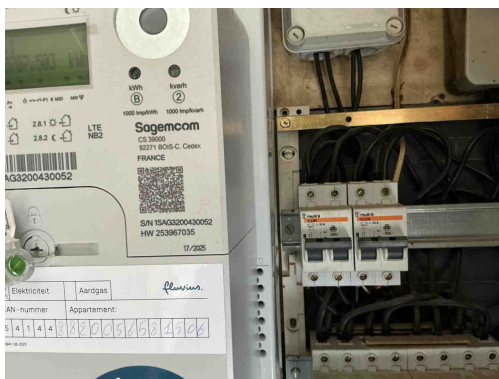
**T21a** - Het elektrisch materieel is niet geplaatst volgens de voorschriften van de fabrikant/ regels van goed vakmanschap. (Boek 1: 1.4.1.3) Oa ophangvijzen elektrisch verdeelbord niet afgedekt. Zie klasse II toestel.

*Opmerking: O.a. bord2*

**T21b** - Het elektrisch materieel is niet geplaatst volgens de voorschriften van de fabrikant/ regels van goed vakmanschap. (Boek 1: 1.4.1.3) Oa kamgeleider niet afdoende afgedekt aan uiteiden. Zie kans op rechtstreekse aanraking plaatsingsfiche fabrikant.

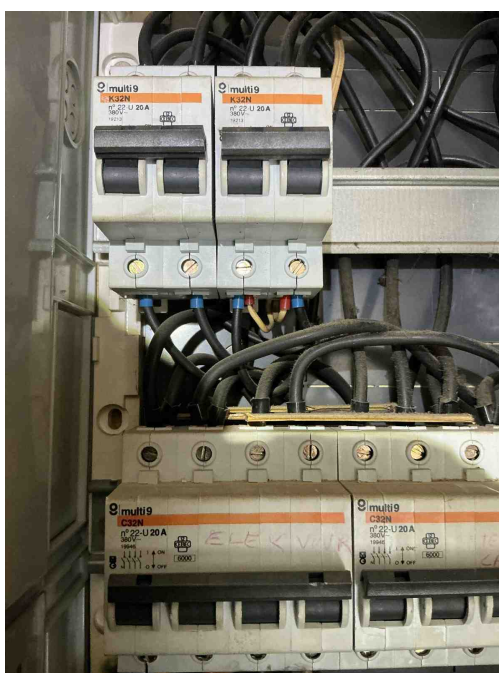
**C04** - De waarde van de beveiliging tegen overbelasting is niet in overeenstemming met de leiding of verbruiker stroomafwaarts (Boek 1: 4.4.1.1).

*Opmerking: O.a. automaat U20A in bord2*

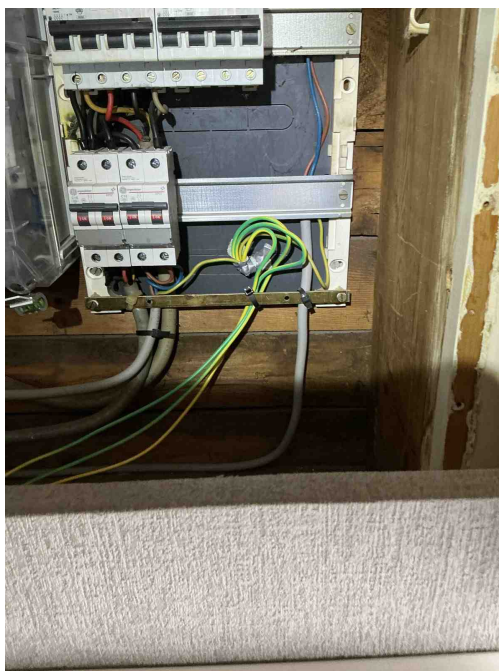
**A01** - Een aardverbinding overeenkomstig de voorschriften ontbreekt (Boek 1: 5.4.2.1).  
*Opmerking: O.a. aansluitingen beschermingsgeleiders in bord2, aardverbinding ontbreekt*

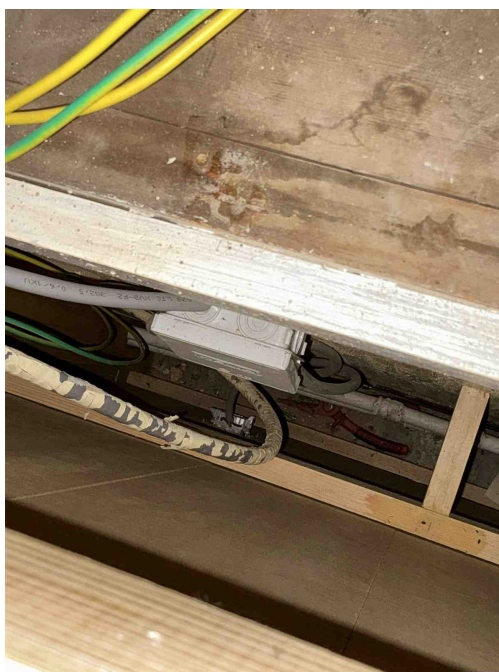
**T07** - Inbouwcontactdozen en/of -schakelaars zijn niet voorzien van aangepaste inwerkdozen (Boek 1: 5.3.5.2/5.3.5.4).  
*Opmerking: O.a. slaapkamer 1*

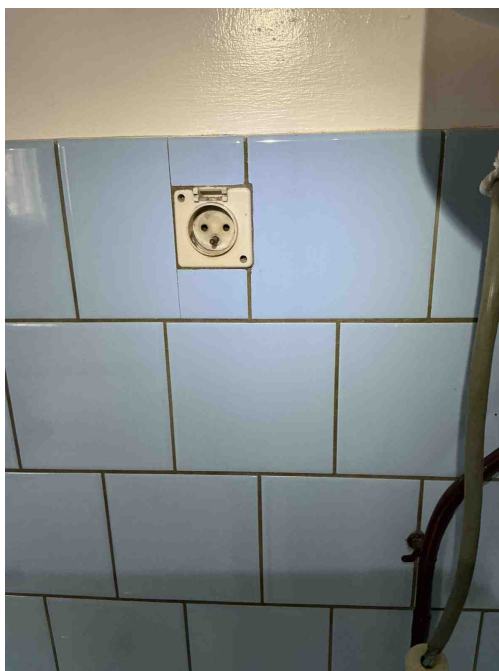
**A16** - Er is geen continuïteit van de beschermingsgeleider van de contactdoos (Boek 1: 5.4.3.4).  
*Opmerking: O.a. keuken, badkamer*

**T09** - Bepaalde contactdozen en/of schakelaars zijn beschadigd (Boek 1: 1.4.1.3).  
*Opmerking: O.a. keuken. Badkamer*

**T11** - De contactdozen waarvan de toegekende stroomsterkte maximaal 16A en de toegekende spanning maximaal 250V bedraagt en niet bedoeld zijn voor de voeding van een of meerdere verbruikstoestellen voor een specifiek doel en niet geplaatst zijn in of op schakel- en verdeelborden, beschikken niet of IPXX-D (incl. gemeenschappelijke delen residentieel geheel) (Boek 1: 4.2.2.3/5.3.5.2).  
*Opmerking: O.a. badkamer*

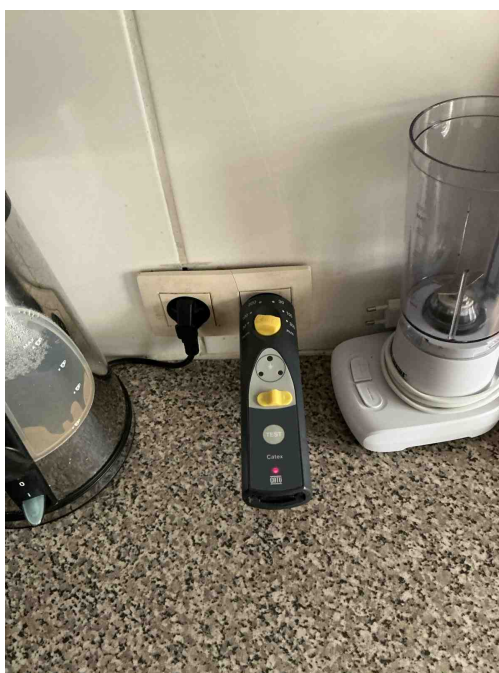
**A16** - Er is geen continuïteit van de beschermingsgeleider van de contactdoos (Boek 1: 5.4.3.4).  
*Opmerking: O.a. keuken, badkamer*

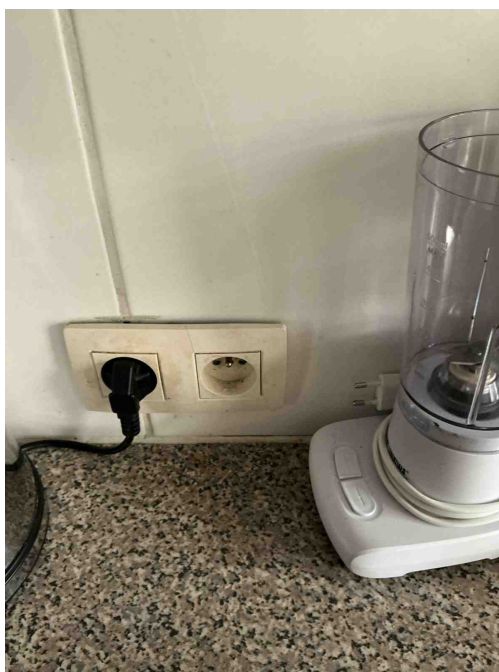
**T09** - Bepaalde contactdozen en/of schakelaars zijn beschadigd (Boek 1: 1.4.1.3).  
*Opmerking: O.a. keuken, Badkamer*

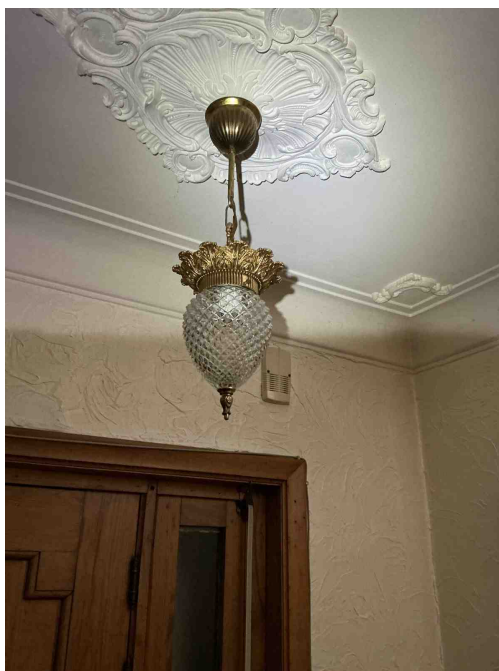
**T24** - Het gebruik van elektrische machines of toestellen van klasse 0 en 0I is verboden. (Boek 1, Onderafdeling 4.2.4.3)  
*Opmerking: O.a. woonkamer, inkom*

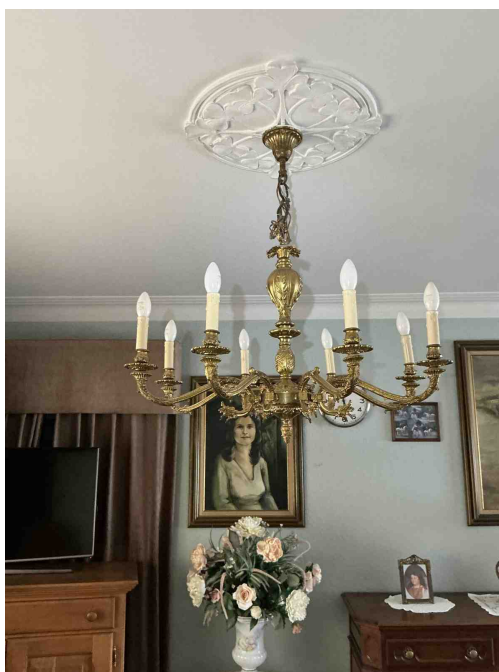
**T24** - Het gebruik van elektrische machines of toestellen van klasse 0 en 0I is verboden. (Boek 1, Onderafdeling 4.2.4.3)  
*Opmerking: O.a. woonkamer, inkom*

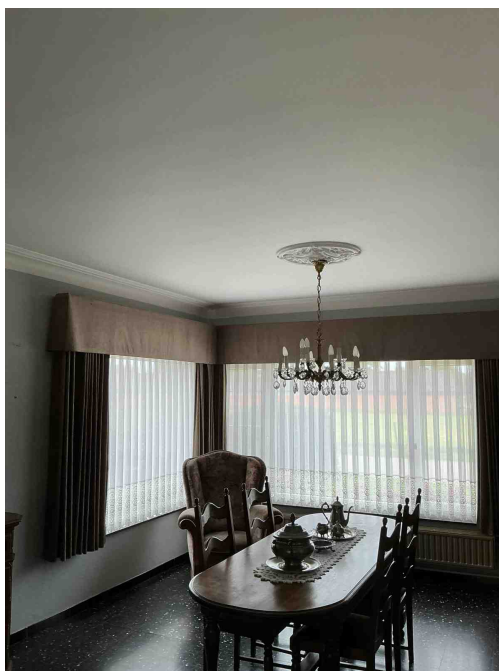
**T24** - Het gebruik van elektrische machines of toestellen van klasse 0 en 0I is verboden. (Boek 1, Onderafdeling 4.2.4.3)  
*Opmerking: O.a. woonkamer, inkom*

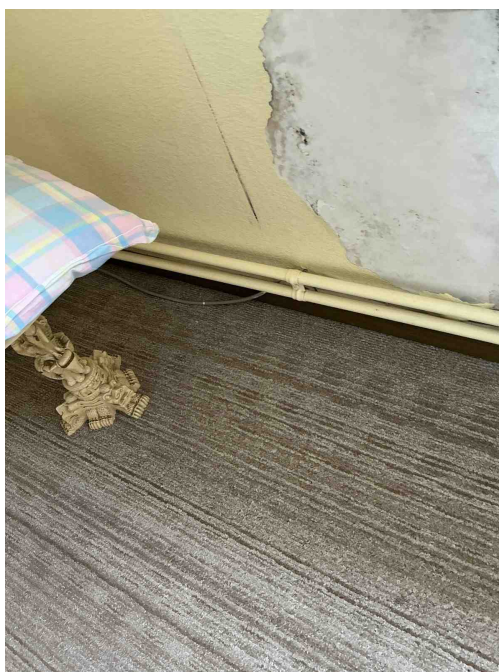
**C13** - Onvoldoende bevestiging van de leiding(en) (Boek 1: 5.2.9.5).  
*Opmerking: O.a. slaapkamer1*

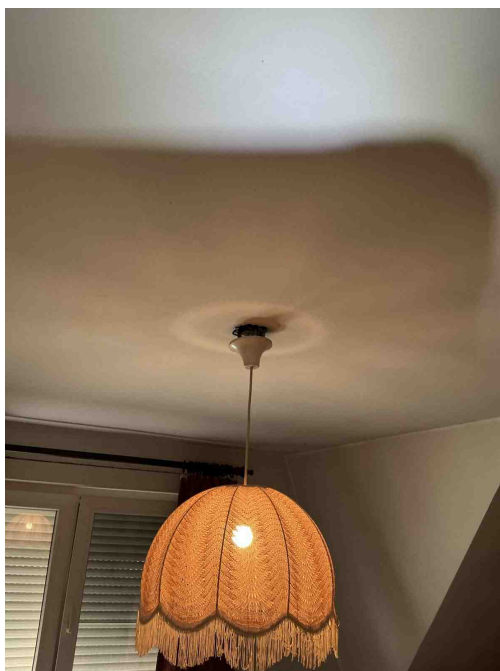
**T21c** - Het elektrisch materieel is niet geplaatst volgens de voorschriften van de fabrikant/ regels van goed vakmanschap. (Boek 1: 1.4.1.3) Oa armatuur niet degelijk bevestigd. Zie plaatsingsfiche fabrikant.

*Opmerking: O.a., slaapkamer2*

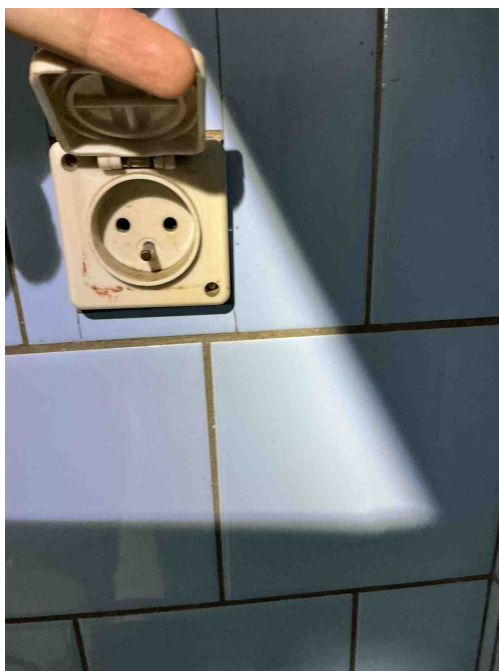
**T11** - De contactdozen waarvan de toegekende stroomsterkte maximaal 16A en de toegekende spanning maximaal 250V bedraagt en niet bedoeld zijn voor de voeding van een of meerdere verbruikstoestellen voor een specifiek doel en niet geplaatst zijn in of op schakel- en verdeelborden, beschikken niet of IPXX-D (incl. gemeenschappelijke delen residentieel geheel) (Boek 1: 4.2.2.3/5.3.5.2).

*Opmerking: O.a. badkamer*

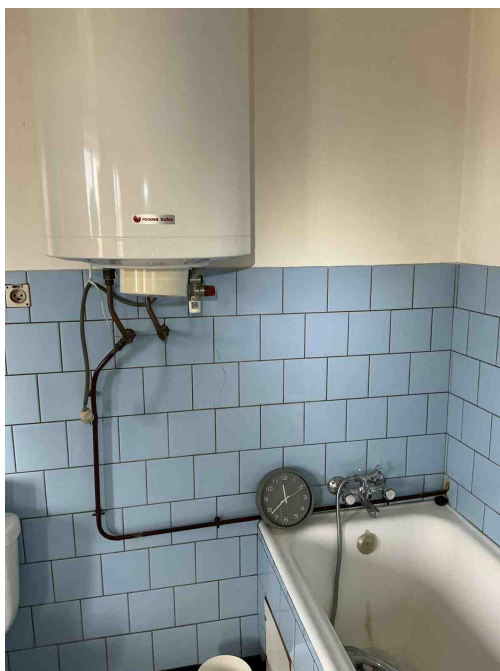
**T22** - Het elektrisch materieel in volume 2 van de ruimte die een bad en/of douche bevat is niet in overeenstemming met het toegelaten materieel (nl. vaste machines of toestellen (incl. de contactdozen en bedieningstoestellen), contactdozen individueel beschermd door een beschermingstransformator met een vermogen van maximaal 100W, contactdozen beschermd door een differentieelstroominrichting met zeer grote gevoeligheid (10mA) en bedieningstoestellen gevoed op laagspanning). (Boek 1, Onderafdeling 7.1.5.3. (d))

*Opmerking: O.a. boiler*
