## Keuringsverslag van een elektrische laagspanning- en zeer lage spanningsinstallatie

**NIET CONFORM**

Straatnaam Kerkplein  
Huisnummer 5  
Busnummer  
Postcode 2820  
Gemeente BONHEIDEN  
Land België

Controlebezoek van een oude huishoudelijke elektrische installatie van een wooneenheid bij verkoop op vraag van de verkoper volgens (KB 08/09/2019) - AREI Boek 1- 8.4.2. en 8.2.1. en 4.2.4.3.

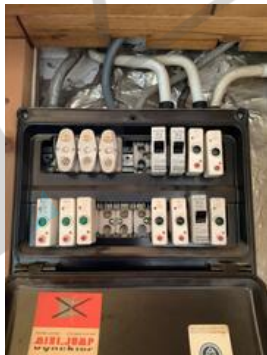
Afbeelding schakel- en verdeelbord:

- I5.03 Het verdeelbord is niet makkelijk toegankelijk. (Boek 1 Onderafdeling 5.3.5.1.C.)
- I5.10 De genaakbare, naakte onder spanning staande delen zijn onvoldoende afgeschermd. (Boek 1 Afdeling 5.1.4. en 4.2.2.3.)

- I5.11 Niet gebruikte invoeringen van het verdeelbord zijn niet correct of onvoldoende afgedicht. (Boek 1 Afdeling 5.1.4. en 4.2.2.3.)
- I5.14 De nominale spanning dient duidelijk vermeld te worden op een oordeelkundig gekozen plaats. (Boek 1 Onderafdeling 3.1.3.3.)

- I5.15 Een alpolige scheidingsschakelaar is te voorzien om bord volledig spanningsloos te kunnen zetten. (Boek 1 Onderafdeling 5.3.5.1.B. en nota)
- I6.04 Een differentieelstroombeschermingsinrichting met een gevoeligheid van 30mA is te plaatsen voor installaties van badkamer, wasmachine, vaatwas, droogkast en/of gelijkaardige toestellen. Deze dient ondergeschikt te zijn aan de hoofddifferentieelstroombeschermingsinrichting (Boek 1 Onderafdeling 7.1.4.3. en 4.2.4.3.)

- I7.01 De smeltzekeringhouders of houders van kleine vermogensschakelaars met pennen met een sectie kleiner dan 10mm2 zijn niet voorzien van kalibreerelementen. (Boek 1 Onderafdeling 5.3.5.5.A.)
