# Asbestinventarisatetest

Kardinaal Cardijnstraat 22/6, 2500 Lier

Attestnummer : 20221206-000147.000

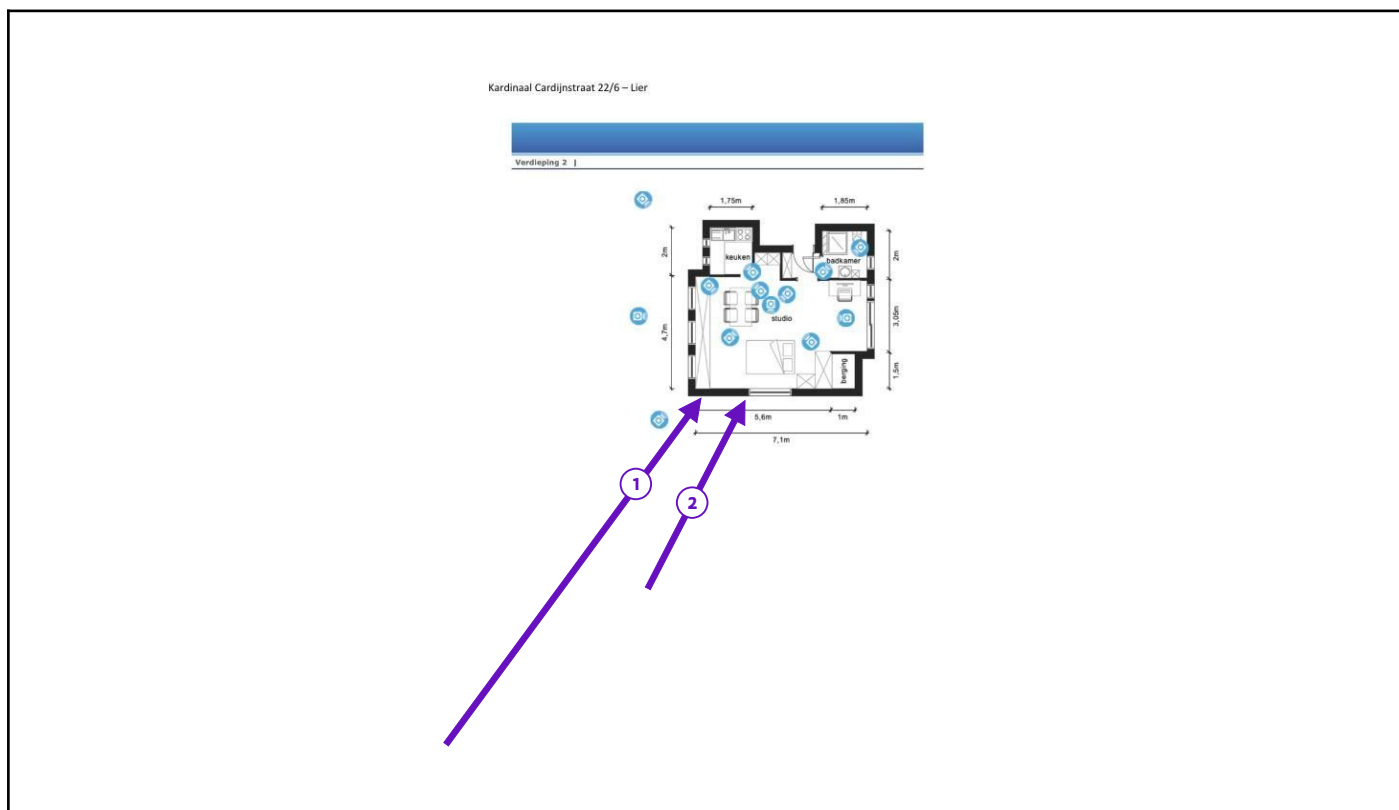
# Plan 1.1: Kardinaal Cardijnstraat 22

Beschrijving	Type	Actie
1. Daklei	Advies	-
2. Shingle	Advies	-

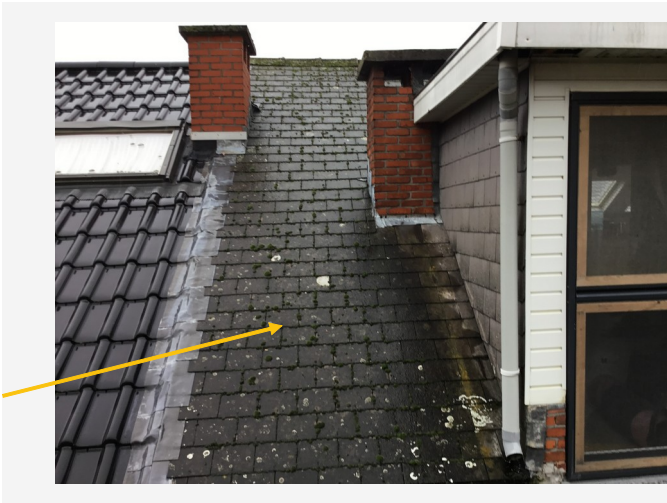
Vrije foto

Aangezien het dak gemeenschappelijk is, is er geen staal genomen.  
Wel is na expertise de kans op asbest leien op het schuine dak zeer reëel.

Identificatiemethode	Redelijk vermoeden
Primaire drager	Schuin dak
(Asbest)materiaal	Dak- en gevelbekleding - Lei, shingle
Bindmiddel	Cement
Gebondenheid bindmiddel	Hecht

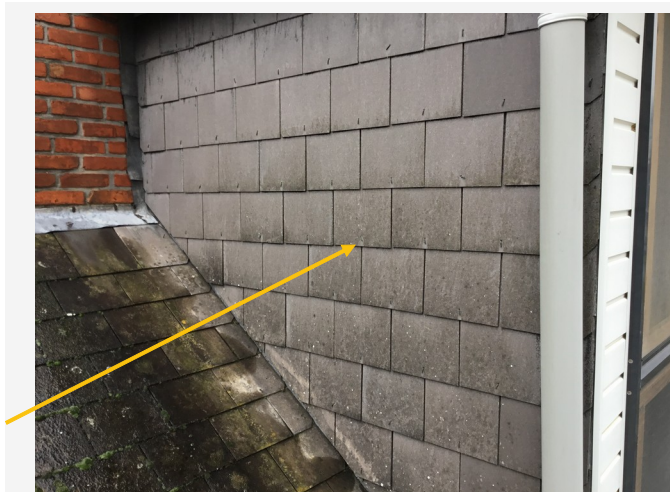
Vrije foto

Aangezien het dak gemeenschappelijk is, is er geen staal genomen.

Wel is na expertise de kans op asbest shingles op de verticale dakkapel van het dak zijn aangebracht.

Identificatiemethode	Redelijk vermoeden
Primaire drager	Wand buitenschil
(Asbest)materiaal	Dak- en gevelbekleding - Lei, shingle
Bindmiddel	Cement
Gebondenheid bindmiddel	Hecht
