Asbestinventarisatetest

Kesseldallaan 24/0202, 3010 Leuven

Attestnummer : **20260421-000189.000**

Uitgegeven op : **21.04.2026**

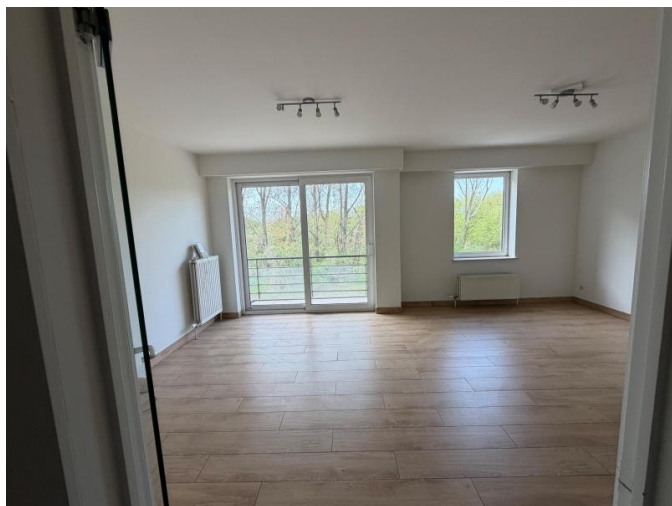
Fiche 2: Pleisterwerk

Geen asbest

#	Type	Referentie	Resultaat
2.1	Mengmonster	MM1	Geen asbest
2.2	Mengmonster	MM2	Geen asbest
2.3	Mengmonster	MM3	Geen asbest

Beschrijving	Pleisterwerk
Omgeving	Binnen
Primaire drager	Binnenwand
Bindmiddel van materiaal	Gips - kalk
Gebondenheid op basis van bindmiddel	Niet-hechtgebonden
Hoeveelheid (oppervlakte - dikte - aantal)	• 120,00 m ² - 1,00 cm - 1 stuk
Totaal volume	1,20 m ³
Identificatiemethode	Een monstername door de asbestdeskundige met laboanalyse door een asbestlabo.
Destructieve handeling voor identificatie	Nee
