Asbestinventarisatetest

IJzerenleen 48/401, 2800 Mechelen

Attestnummer : **20260421-000446.000**

Uitgegeven op : **21.04.2026**

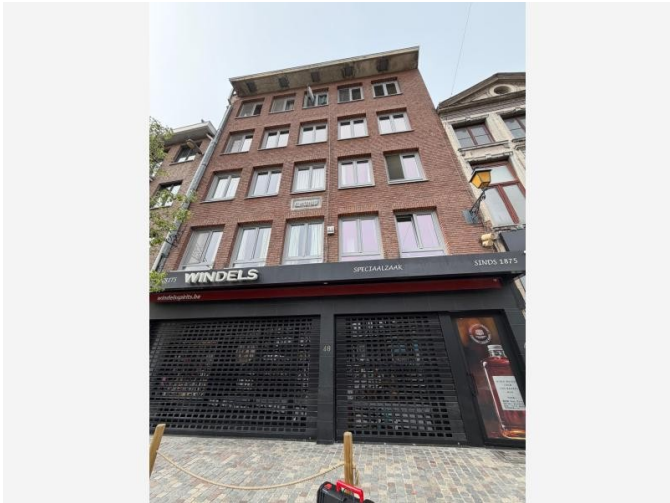
Situeringfoto

Tijdelijke beperking

Reden: Het te onderzoeken materiaal situeert zich hoger dan 3,50 m te rekenen vanaf een veilige ondergrond

Uitleg van de asbestdeskundige: Het dak ligt hoger dan 3,5m te rekenen vanaf een veilige ondergrond.

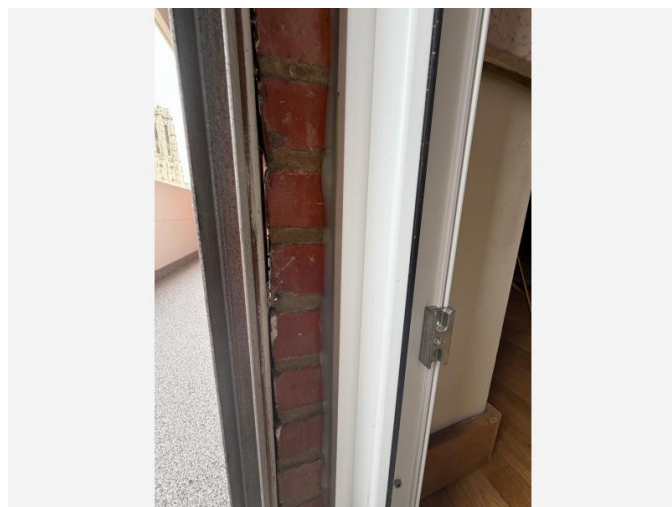
Beschrijving	Notitie	Terug te vinden op plannen
Fiche 4: Mastiek aan schrijnwerk	-	-
