# Asbestinventarisatetest

Gentsestraat 143/4, 9300 Aalst

Attestnummer : 20250331-000199.000

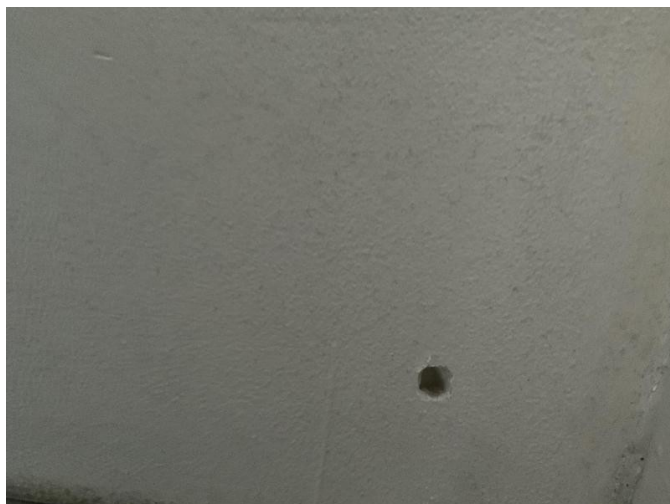
## Fiche 4: Pleisterwerk muren

Overzichtsfoto

Detailfoto

Geen asbest

| # | Type | Referentie | Resultaat |
|---|---|---|---|
| 4.1 | Mengmonster | 260325-P1-1 | Geen asbest |

| Beschrijving | Pleisterwerk muren |
| Bindmiddel van materiaal | Gips - kalk |
| Gebondenheid op basis van bindmiddel | Niet-hechtgebonden |
| Hoeveelheid (oppervlakte - dikte - aantal) | • 180,00 m <sup>2</sup> - 1,00 cm - 1 stuk |
