# Asbestinventarisatetest

Plantin en Moretuslei 63/2, 2018 Antwerpen

Attestnummer : 20230104-000462.000

Uitgegeven op : 04.01.2023

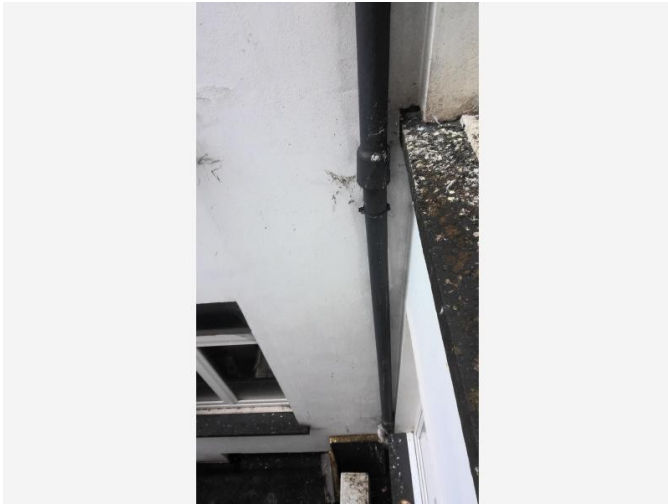
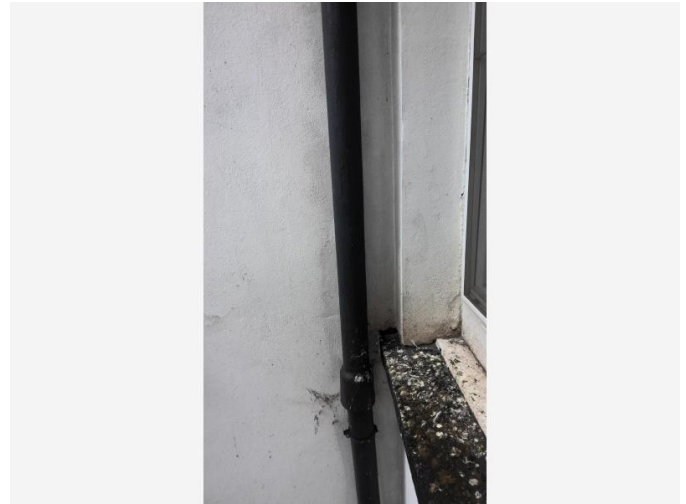
Overzichtsfoto

Detailfoto

| Eindbeoordeling materiaalisico | Laag materiaalisico en/of verlaagde kans op vezelvrijgave |

| Gebondenheid | Categorie 1: hechtgebonden in oorsprong |
| Asbestsoort (vezeltype) | Alleen chrysotiel |
| Asbestconcentratie | Laag (< 50%) |
| Afschermingsgraad van het gehele materiaal | Geheel of deels vrij van de buitenlucht |
| Toestand van het materiaal | Licht beschadigd, licht verweerd. Intact materiaal type Pical – asbestboard of categorie III 'gebondenheid' |

| Beschrijving | Cement buis |
| Omgeving | Buiten |
| Asbestmateriaal | Buis, koker, leiding, pijp, doorvoer |
| Hoeveelheid (lengte - omtrek - dikte - aantal) | • 12,00 m - 31,40 cm - 1,00 cm - 1 stuk |

| Opmerking | De koker loopt van 1e verdieping volledig naar de 4e verdieping. Op het huidige appartement loopt er +/- 4m koker. |

Het asbestmateriaal valt onder de mijlpaal van 2040.

Zorgvuldig beheren

- Zorg voor een veilig beheer. Vermijd het beschadigen van het asbestmateriaal. Controleer de toestand jaarlijks op wijzigingen.
- Zorg voor een veilig beheer en verwijder dit asbestmateriaal wanneer het bij werken eenvoudig bereikbaar wordt. Controleer de toestand jaarlijks op wijzigingen.

- Eenvoudige handelingen: enkel door erkend asbestverwijderaar  
Eenvoudig te verwijderen mits inachtneming gebruik pbm's.

Belangrijk is de buis dubbel te verpakken en niet te breken tot kleinere delen.

Wegens de werken op hoogte zou ik adviseren dit aan vakmensen over te laten.

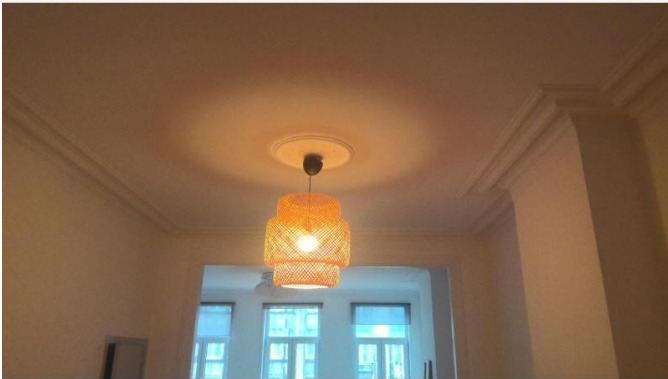
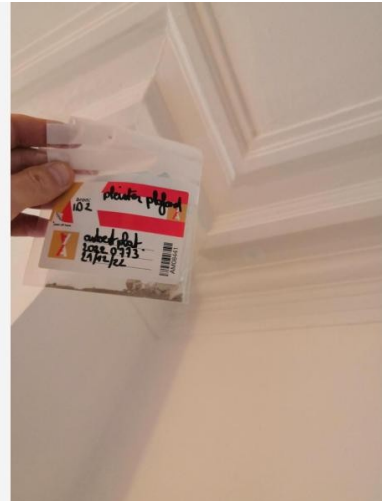
## Fiche 2: Pleisterwerk Plafond

Overzichtsfoto

Detailfoto

Geen asbest

| # | Type | Referentie | Resultaat |
|---|---|---|---|
| 2.1 | Puntmonster | ID 2 | Geen asbest |

| Beschrijving | Pleisterwerk Plafond |
| Bindmiddel van materiaal | Gips - kalk |

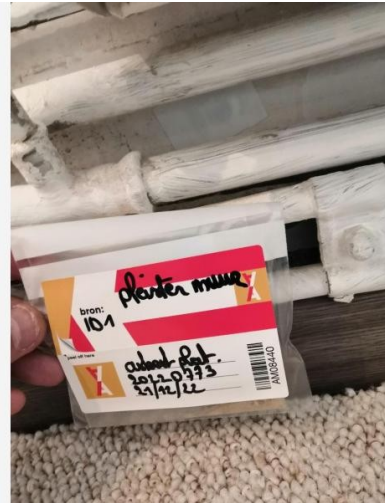
## Fiche 3: Pleisterwerk muur

Overzichtsfoto

Detailfoto

Geen asbest

| # | Type | Referentie | Resultaat |
|---|---|---|---|
| 3.1 | Puntmonster | ID 1 | Geen asbest |

| Beschrijving | Pleisterwerk muur |
| Bindmiddel van materiaal | Gips - kalk |
