Certificat d'inventaire amiante

Broekstraat 7, 3350 Linter

Numéro d'attestation : 20240214-000342.000
Publié le : 14.02.2024
Valable jusqu'au : 14.02.2029

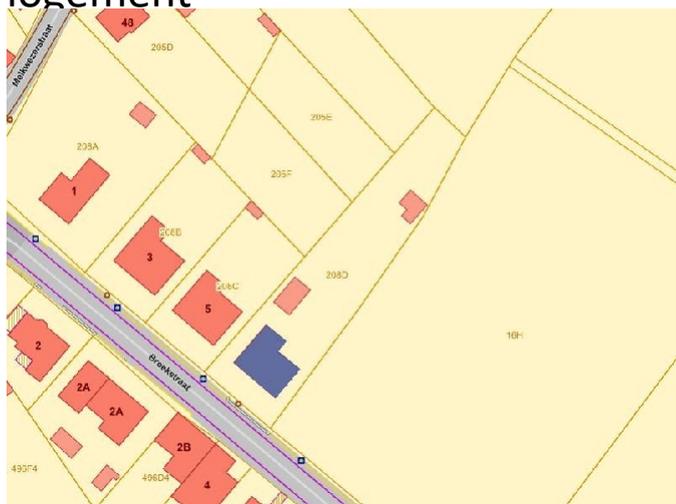
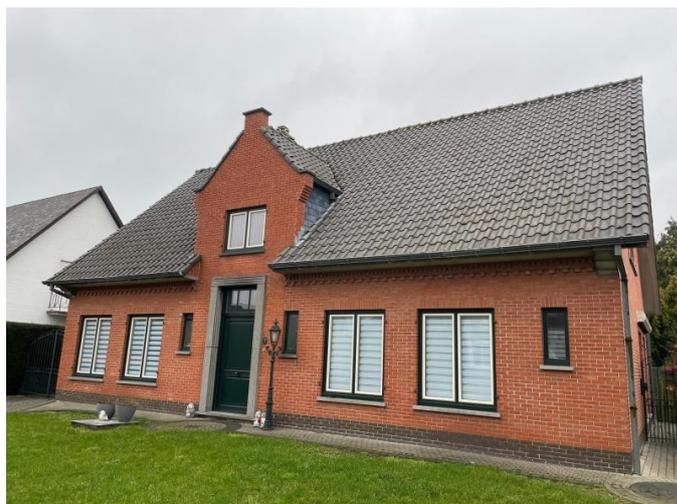
Zone 1 : logement

Établi lors de l'inspection :

- 5 Matériaux en amiante
- 2 Restrictions
- 0 Exclusions
- 0 Biens meubles
- 0 Gravats, pierres concassées,
terre (eau)
- 2 Opinions
- 2 Pas d'amiante

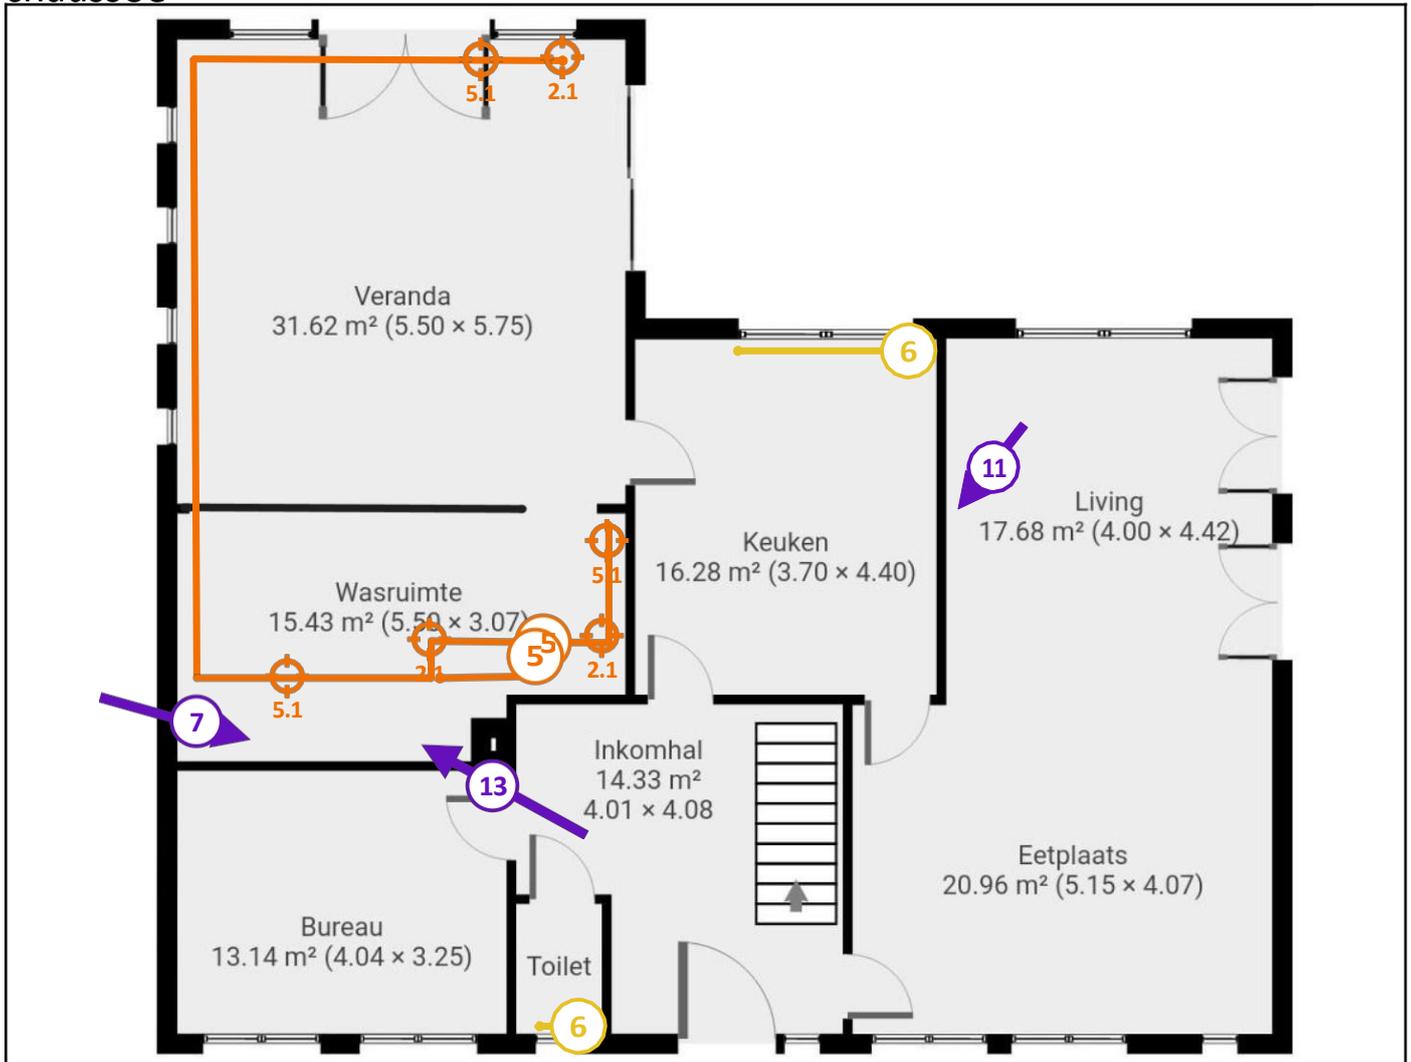
Plan 1.1 : rez-de-chaussée

Description	Type	Action
2. Coude d'isolation des tuyaux	Matériau d'amiante	Verwijderen
2.1 Code : 05	Échantillon de mélange	-
5. Isolation des tuyaux en ligne droite	Matériau d'amiante	Verwijderen
5.1 Code : 4	Échantillon de mélange	-
6. tablette de fenêtre massive	Matériau d'amiante	Zorgvuldig beheren
7. vide sanitaire non accessible	Restriction	-

11. Réchaud sans cordon	Avis	-
13. chaudière année 2007	Avis	-

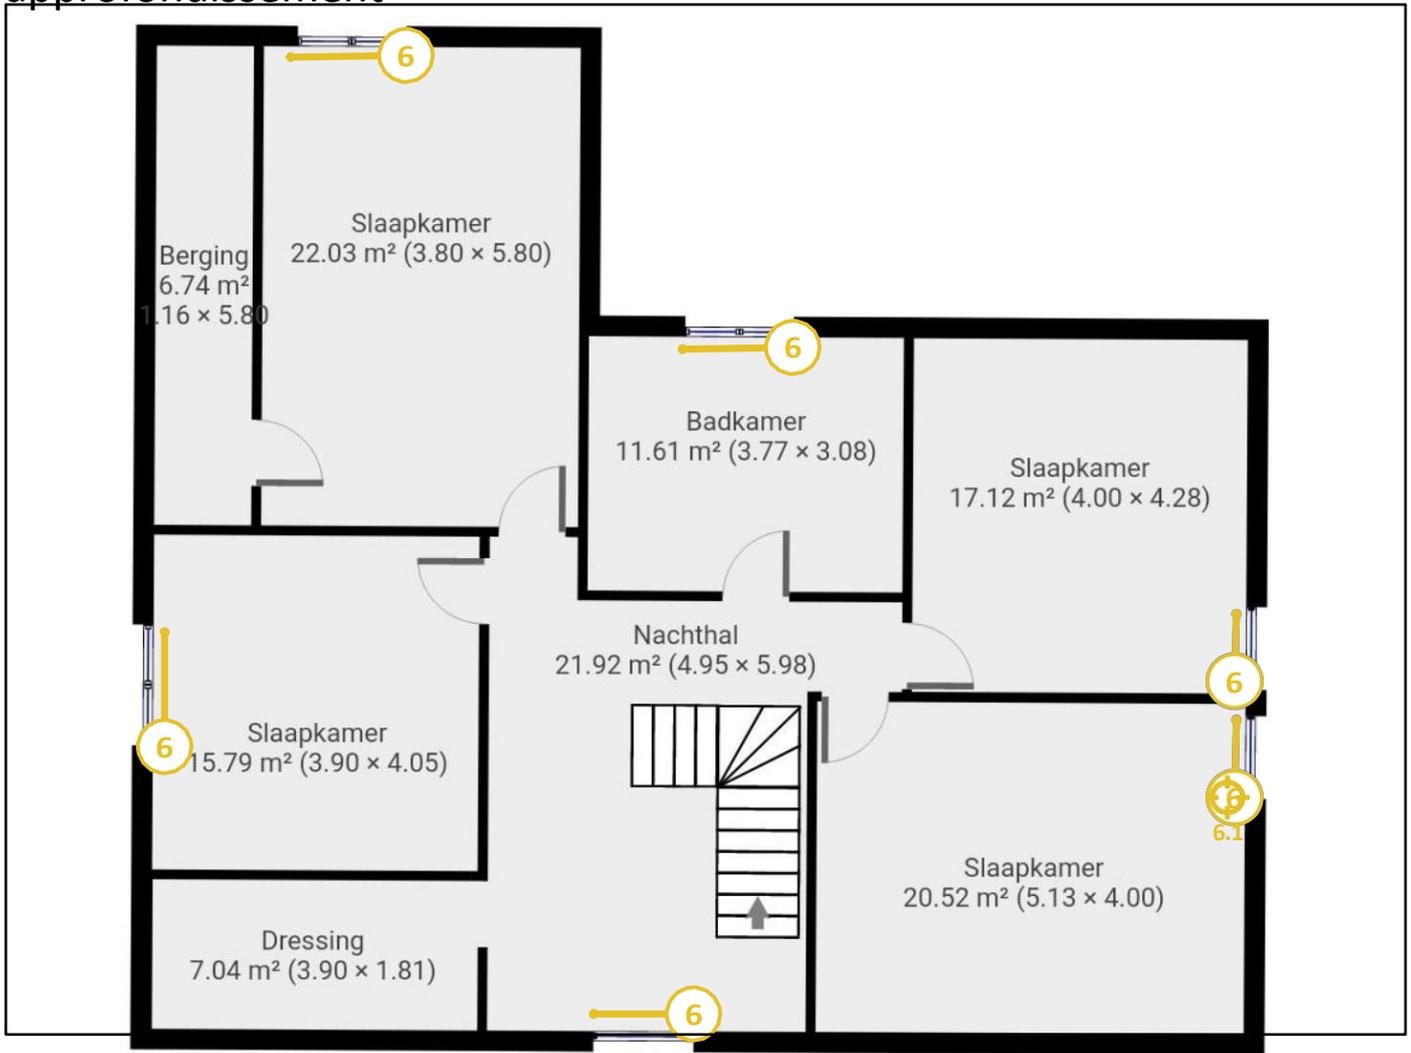
Plan 1.6 : approfondissement

Description	Type	Action
6. tablette de fenêtre massive	Matériau d'amiante	Zorgvuldig beheren
6.1 Code : 01	Monstre à points	-

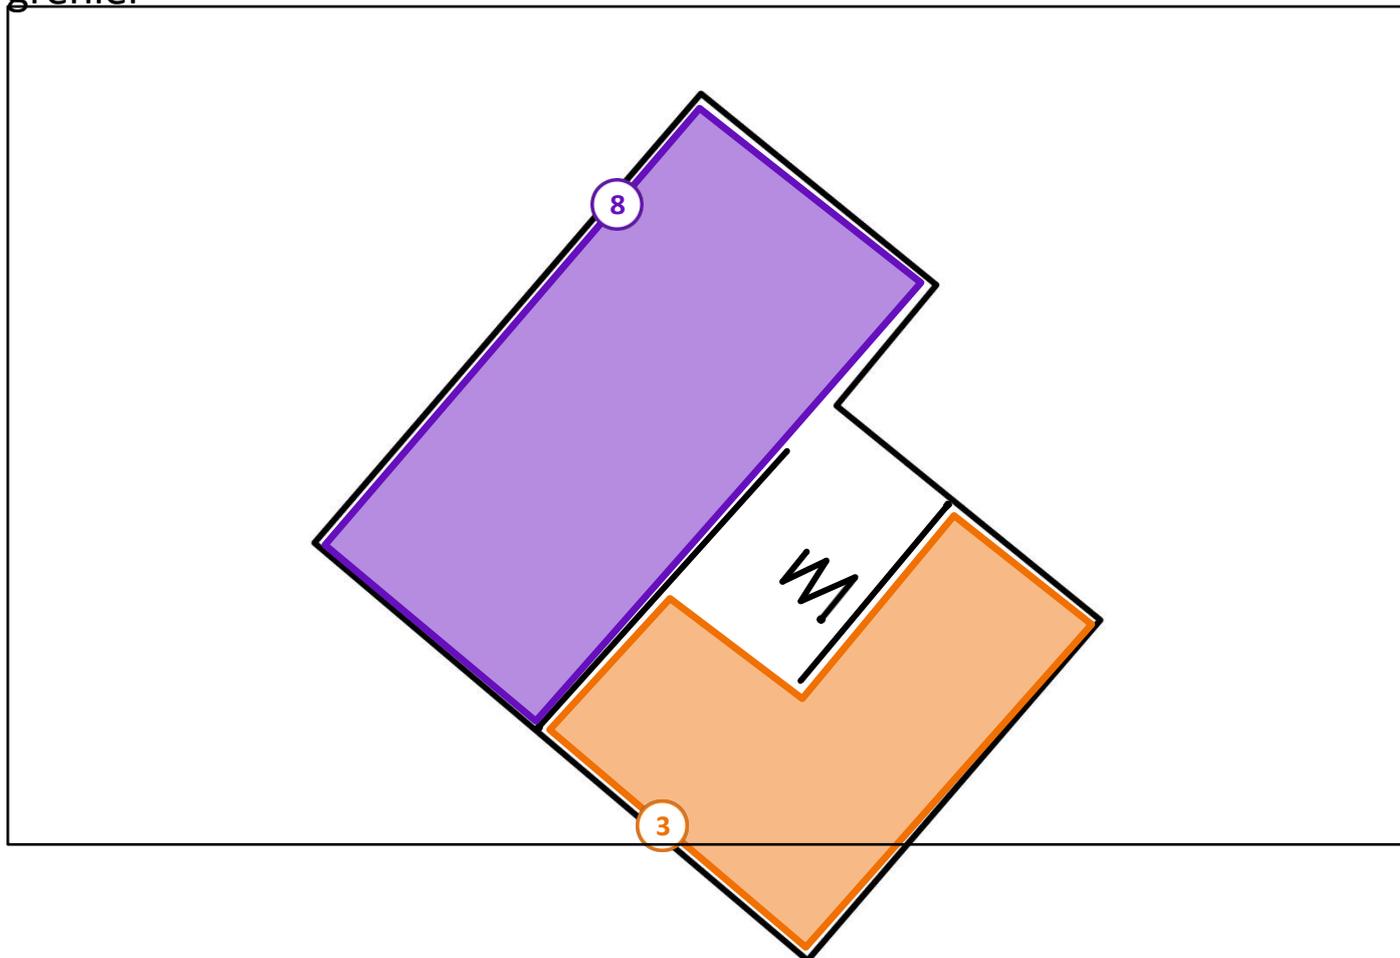
Plan 1.7 : grenier

Description	Type	Action
3. grenier en vinyle (sous la moquette)	Matériau d'amiante	Verwijderen
8. une partie du grenier n'est pas accessible	Restriction	-

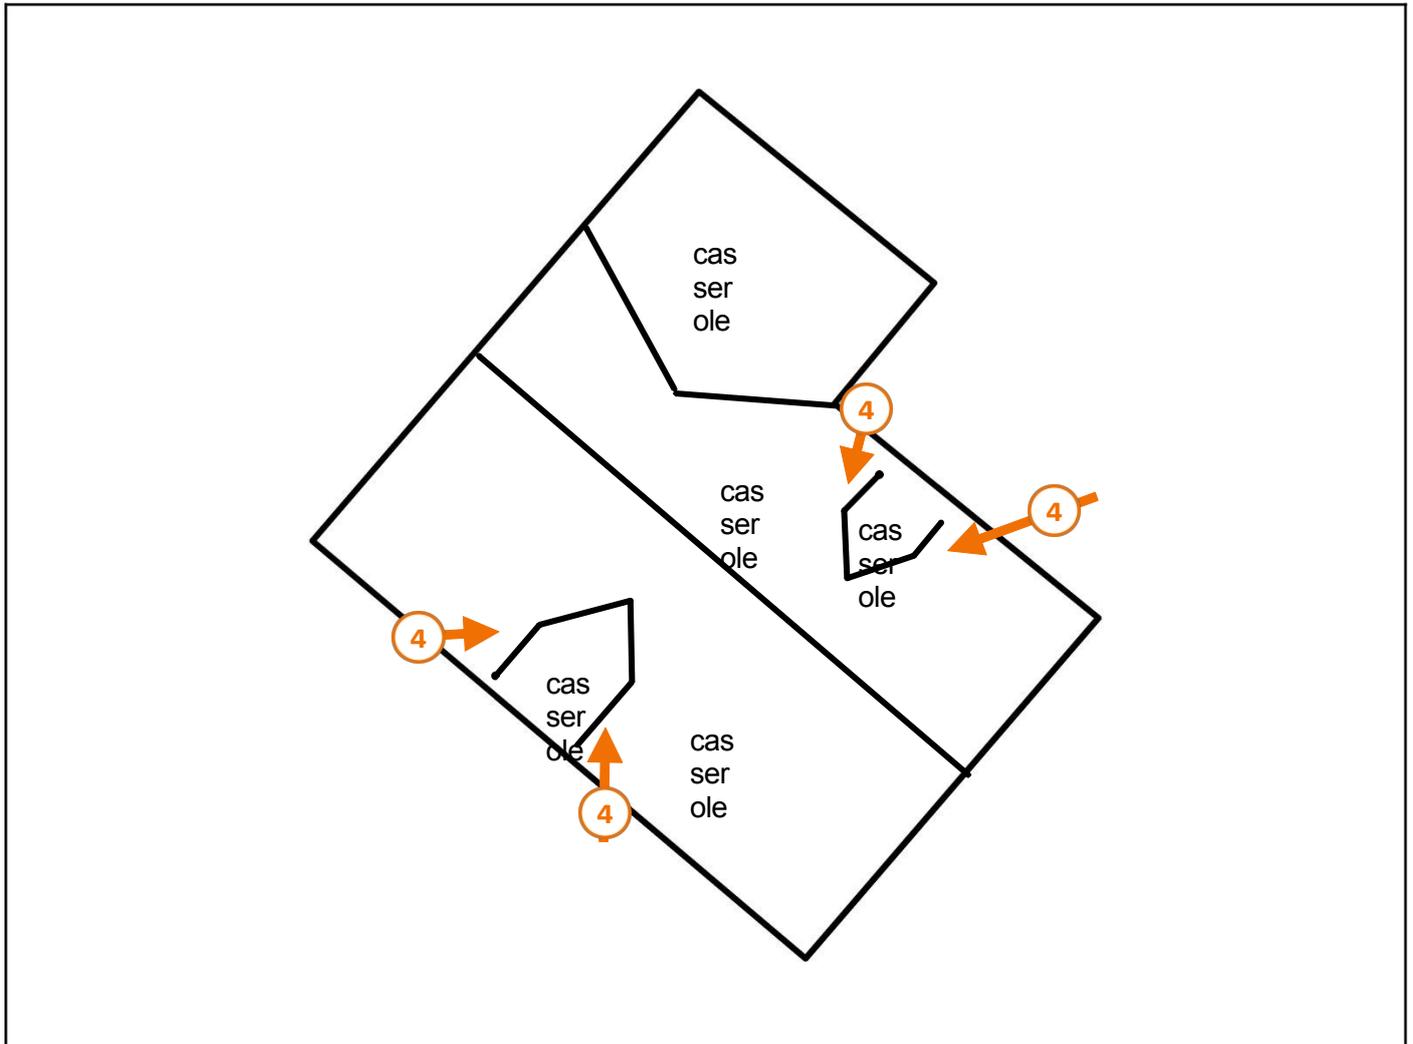
Plan 1.8 : toits

Description	Type	Action
Lucarne en ardoise	Matériau d'amiante	Verwijderen

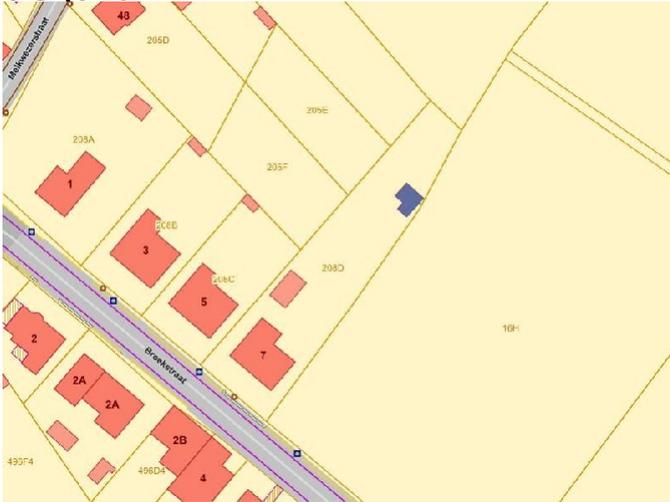
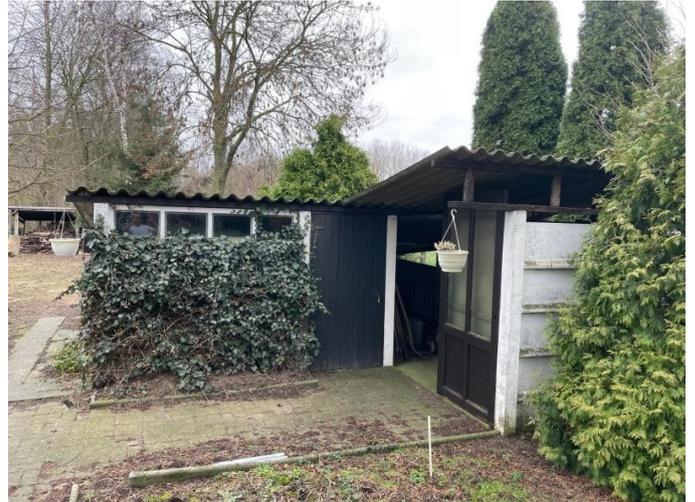
Zone 3 : maison de jardin

Établi lors de l'inspection :

- 1 **Matériau d'amiante**
- 0 Restriction
- 0 Exclusion
- 0 Biens meubles
- 0 Gravats, pierres concassées,
terre (eau)
- 1 **Avis**
- 0 Pas d'amiante

Description	Type	Action
1. pavillon d'été en tôle ondulée	Matériau d'amiante	Dringend verwijderen
12. Mastic souple en silicone	Avis	-

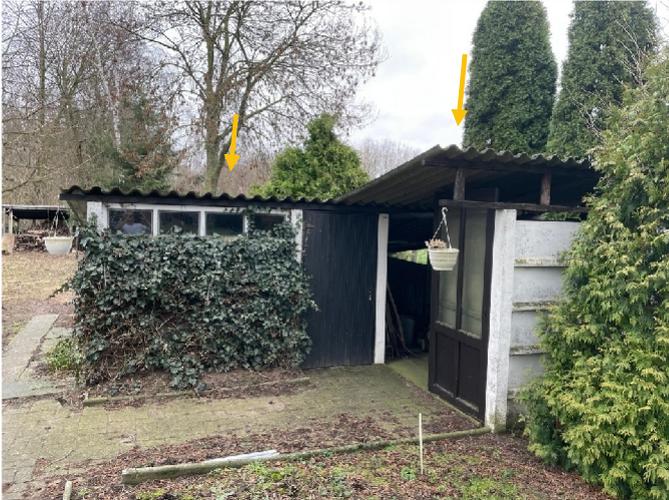
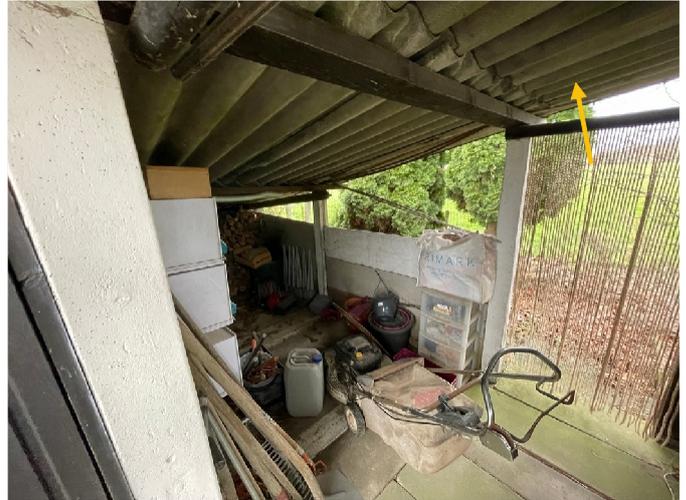
Évaluation finale du risque matériel	Risque matériel élevé et/ou forte probabilité de rejet de fibres
--------------------------------------	--

Liaison	Catégorie 1 : origine cautionnée
Type d'amiante (type de fibre)	Présence de crocidolite
Concentration d'amiante	Faible (< 50 %)
Blindage de l'ensemble du matériau	Totalement ou partiellement (également) libre dans l'air intérieur
État du matériel	Modérément endommagé, modérément altéré

Description	maison d'été en tôle ondulée
Environnements	Frontières entre l'air intérieur et l'air extérieur
Transporteur principal	Toit en pente
Matériau d'amiante	Couverture et bardage - Tôles ondulées
Liant du matériau d'amiante	Ciment
Reliure à base de liant	Joindre
Quantité (surface - nombre)	• 32,00 m ² - 1 pièce
Surface totale	32,00 m ²
Facilement accessible	Oui
Méthode de fixation	• Vissé
Méthode d'identification	Détermination sans échantillonnage

Dringend verwijderen

- Enlevez ce matériau d'amiante dès que possible. Respectez scrupuleusement les conditions.
- L'eau de pluie qui s'écoule des toits ou des façades en amiante-ciment peut contenir des particules d'amiante. Ne l'utilisez que pour des circuits fermés (chasse d'eau par exemple). Après le remplacement de la toiture ou de la façade, nettoyer les gouttières et la citerne pour éliminer les sédiments ou les boues contenant de l'amiante.

- Opérations simples : elles peuvent être réalisées par des bricoleurs ou par des employés titulaires d'un certificat de formation aux opérations simples. Retirer le produit entier, éviter de le casser. Retirer et éliminer en toute sécurité. Voir le site web d'Ovam.

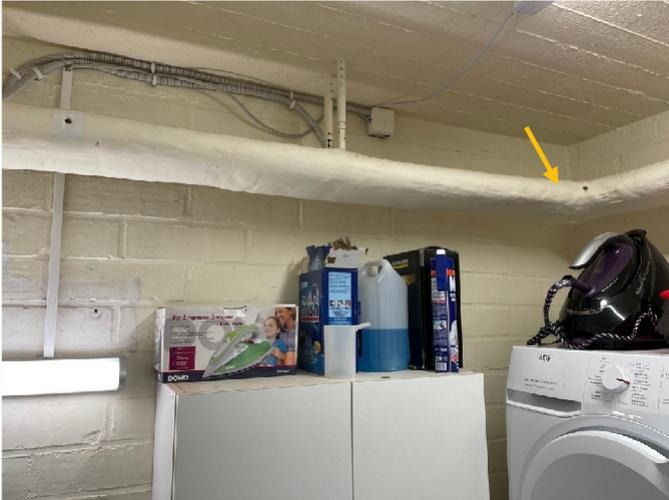
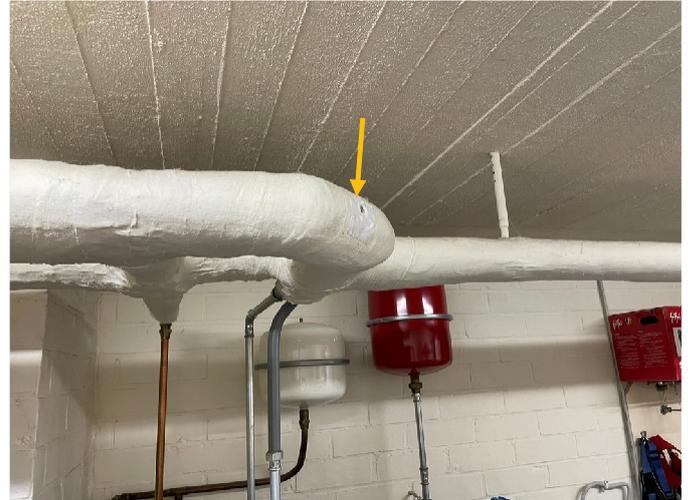
Évaluation finale du risque matériel	Augmentation du risque matériel et/ou du risque de libération de fibres
--------------------------------------	---

Liaison	Catégorie 2 : non-inscrits avec matrice
Type d'amiante (type de fibre)	Présence d'amphiboles, à l'exception de la crocidolite
Concentration d'amiante	Élevé ($\geq 50\%$)
Blindage de l'ensemble du matériau	Totalement ou partiellement (également) libre dans l'air intérieur
État du matériel	Légèrement endommagé, légèrement altéré. Matériau intact de type Pical - panneau d'amiante ou catégorie III "collé".

#	Type	Référence	Résultat
2.1	Échantillon de mélange	05	Amosite

Description	coude d'isolation de tuyau
Environnements	A l'intérieur
Transporteur principal	Chauffage des locaux
Matériau d'amiante	Couches de finition in situ - Isolation thermique
Liant du matériau d'amiante	Gypse et chaux
Reliure à base de liant	Non attachés
Quantité (longueur - circonférence - épaisseur - nombre)	• 1.00 m - 60.00 cm - 2.00 cm - 1 pièce

Verwijderen

- En attendant l'enlèvement, protéger le matériau d'amiante des courants d'air et des perturbations : par exemple en l'emballant, en le fixant, en le recouvrant, en appliquant une signalisation - démarcation, ...
- Enlevez ce matériau d'amiante dès que possible. Respectez scrupuleusement les conditions.

- Zone hermétique (désamiantage agréé)
l'enlèvement de cette application provoque la libération d'un grand nombre de fibres. L'enlèvement par un désamianteur agréé dans une zone hermétique est obligatoire.

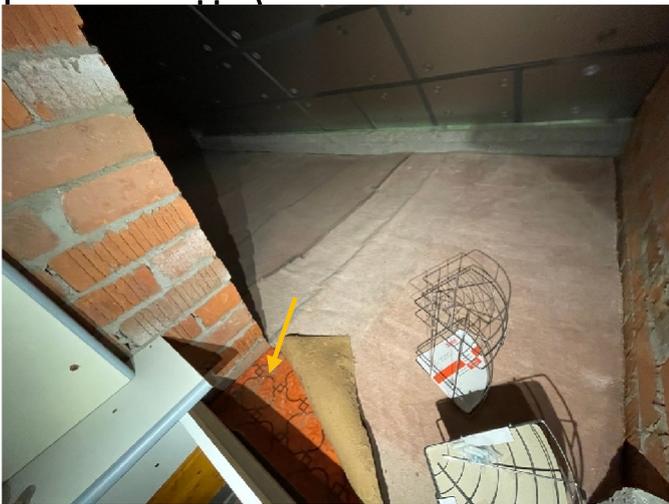
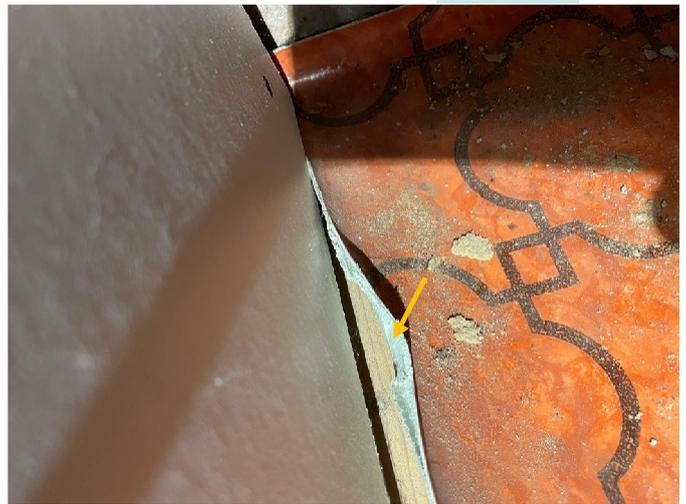
Feuille 3 : grenier en vinyle (sous

Évaluation finale du risque matériel	Augmentation du risque matériel et/ou du risque de libération de fibres
--------------------------------------	---

Liaison	Catégorie 2 : non-inscrits avec matrice
Type d'amiante (type de fibre)	Chrysotile uniquement
Concentration d'amiante	Élevé ($\geq 50\%$)
Blindage de l'ensemble du matériau	Totalement ou partiellement (également) libre dans l'air intérieur
État du matériel	Légèrement endommagé, légèrement altéré. Matériau intact de type Pical - panneau d'amiante ou catégorie III "collé".

Description	grenier en vinyle (sous la moquette)
Environnements	A l'intérieur
Transporteur principal	Plancher
Matériau d'amiante	Préfabriqué - finition - Bâche de sol
Liant du matériau d'amiante	Carton - papier - feutre
Reliure à base de liant	Non attachés
Quantité (surface - nombre)	<ul style="list-style-type: none">• 40,00 m² - 1 pièce
Surface totale	40,00 m ²
Facilement accessible	Oui
Méthode de fixation	<ul style="list-style-type: none">• En vrac (couvert ou non couvert)• Collé, versé, étalé

Méthode d'identification	Détermination sans échantillonnage Motif : Aucun échantillonnage n'a été effectué à la demande du propriétaire-client.
Acte destructeur pour l'identification	Oui
Commentaire	très forte suspicion de vinyle contenant de l'amiante (avis d'expert)

Verwijderen

- Assurer une gestion sûre. Éviter d'endommager le matériau d'amiante. Vérifier chaque année l'état de l'amiante.
- Effectuer un ou plusieurs échantillonnages supplémentaires.

- Zone hermétique (désamiantage agréé)
formation importante de poussières/libération
de fibres lors de l'enlèvement

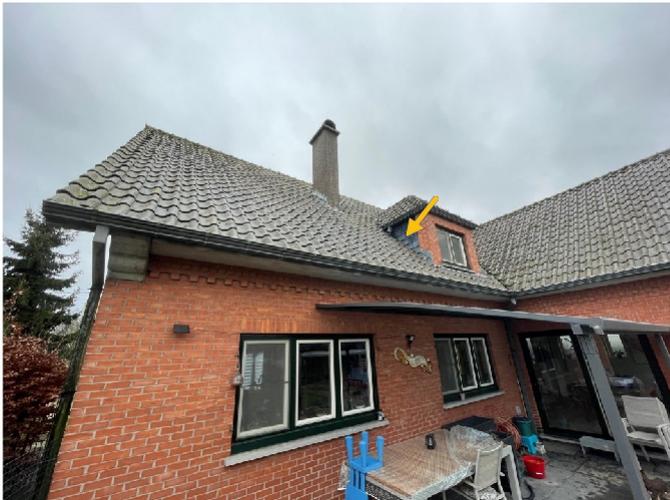
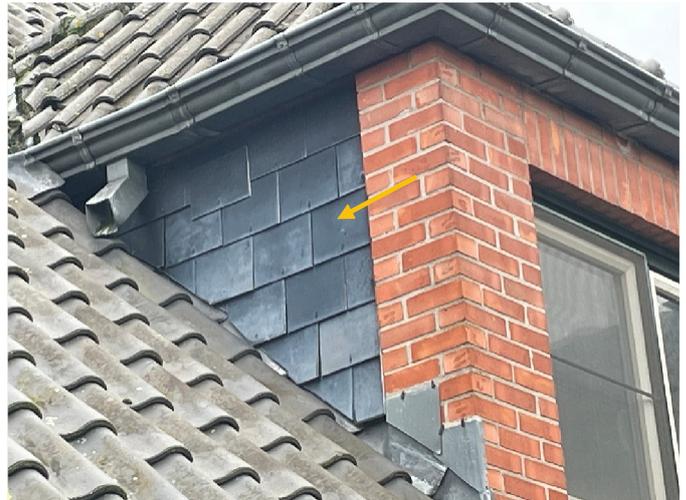
Évaluation finale du risque matériel	Augmentation du risque matériel et/ou du risque de libération de fibres
--------------------------------------	---

Liaison	Catégorie 1 : origine cautionnée
Type d'amiante (type de fibre)	Présence de crocidolite
Concentration d'amiante	Faible (< 50 %)
Blindage de l'ensemble du matériau	Entièrement ou partiellement à l'air libre
État du matériel	Modérément endommagé, modérément altéré

Description	lucarne en ardoise
Environnements	A l'extérieur
Transporteur principal	Coque extérieure murale
Matériau d'amiante	Toit et revêtement mural - Ardoise, shingle
Liant du matériau d'amiante	Ciment
Reliure à base de liant	Joindre
Quantité (surface - nombre)	• 0,50 m ² - 4 pièces
Surface totale	2,00 m ²
Facilement accessible	Oui
Méthode de fixation	• Cloué, agrafé
Méthode d'identification	Détermination sans échantillonnage

Verwijderen

- Enlevez ce matériau d'amiante dès que possible. Respectez scrupuleusement les conditions.
- L'eau de pluie qui s'écoule des toits ou des façades en amiante-ciment peut contenir des particules d'amiante. Ne l'utilisez que pour des circuits fermés (chasse d'eau par exemple). Après le remplacement de la toiture ou de la façade, nettoyer les gouttières et la citerne pour éliminer les sédiments ou les boues contenant de l'amiante.

- Opérations simples : elles peuvent être réalisées par des bricoleurs ou par des employés titulaires d'un certificat de formation aux opérations simples. Retirer le produit entier, éviter de le casser. Retirer et éliminer en toute sécurité. Voir le site web d'Ovam.

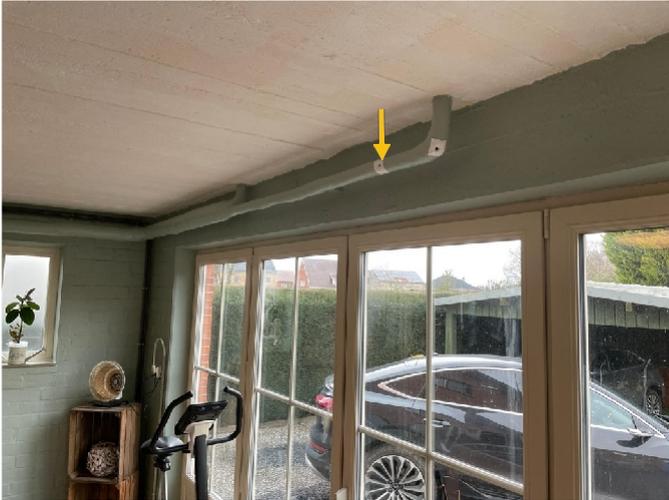
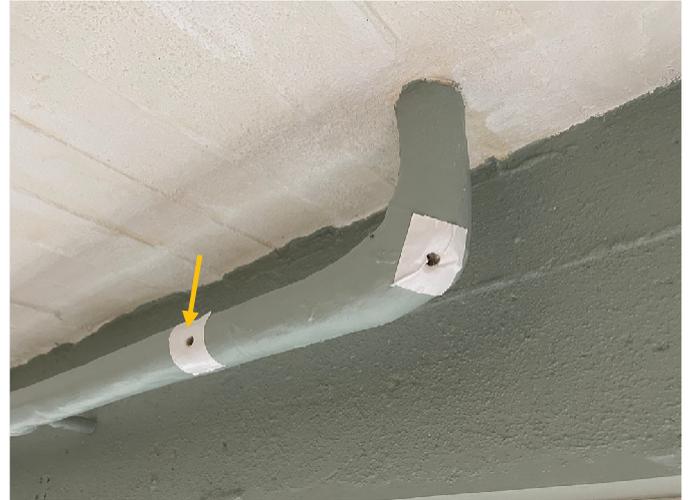
Évaluation finale du risque matériel	Augmentation du risque matériel et/ou du risque de libération de fibres
--------------------------------------	---

Liaison	Catégorie 2 : non-inscrits avec matrice
Type d'amiante (type de fibre)	Présence d'amphiboles, à l'exception de la crocidolite
Concentration d'amiante	Élevé ($\geq 50\%$)
Blindage de l'ensemble du matériau	Totalement ou partiellement (également) libre dans l'air intérieur
État du matériel	Légèrement endommagé, légèrement altéré. Matériau intact de type Pical - panneau d'amiante ou catégorie III "collé".

#	Type	Référence	Résultat
5.1	Échantillon de mélange	4	Amosite

Description	Isolation des tuyaux en ligne droite
Environnements	A l'intérieur
Transporteur principal	Chauffage des locaux
Matériau d'amiante	Couches de finition in situ - Isolation thermique
Liant du matériau d'amiante	Gypse et chaux
Reliure à base de liant	Non attachés
Quantité (longueur - circonférence - épaisseur - nombre)	<ul style="list-style-type: none">19.00 m - 60.00 cm - 2.00 cm - 1 pièce

Verwijderen

- En attendant l'enlèvement, protéger le matériau d'amiante des courants d'air et des perturbations : par exemple en l'emballant, en le fixant, en le recouvrant, en appliquant une signalisation - démarcation, ...
- Enlevez ce matériau d'amiante dès que possible. Respectez scrupuleusement les conditions.

- Zone hermétique (désamiantage agréé)
l'enlèvement de cette application provoque la libération d'un grand nombre de fibres. L'enlèvement par un désamianteur agréé dans une zone hermétique est obligatoire.

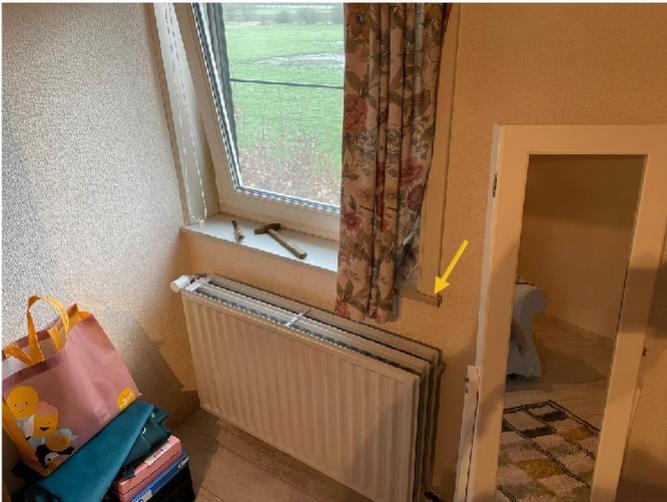
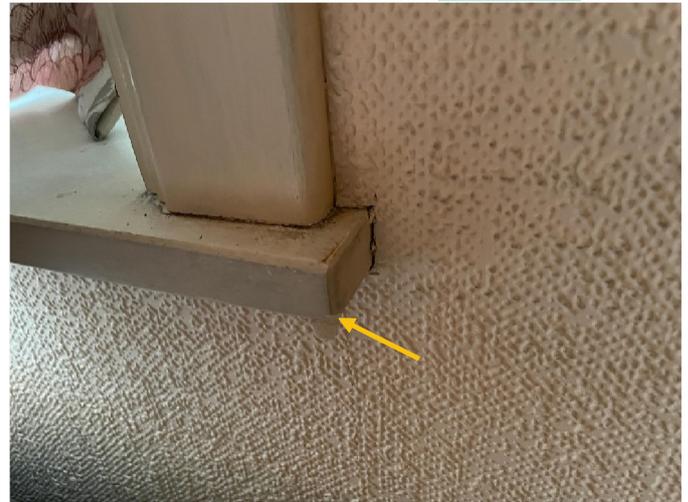
Fiche 6 : fenêtre tablette

Évaluation finale du risque matériel	Faible risque matériel et/ou probabilité réduite de rejet de fibres
--------------------------------------	---

Liaison	Catégorie 1 : origine cautionnée
Type d'amiante (type de fibre)	Chrysotile uniquement
Concentration d'amiante	Faible (< 50 %)
Blindage de l'ensemble du matériau	Totalement ou partiellement (également) libre dans l'air intérieur
État du matériel	Légèrement endommagé, légèrement altéré. Matériau intact de type Pical - panneau d'amiante ou catégorie III "collé".

#	Type	Référence	Résultat
6.1	Monstre à points	01	Chrysotile

Description	fenêtre tablette massive
Environnements	A l'intérieur
Transporteur principal	Ouverture murale verticale (fenêtre, porte, ...)
Matériau d'amiante	Plaque, panneau, tablette - Type Massal
Liant du matériau d'amiante	Ciment

Reliure à base de liant	Joindre
Quantité (surface - épaisseur - nombre)	<ul style="list-style-type: none"> • 1,60 m² - 2,00 cm - 1 pièce
Volume total	0,032 m ³
Facilement accessible	<p>Non</p> <ul style="list-style-type: none"> • Le matériau contenant de l'amiante est recouvert (à l'exclusion de la couche de peinture, de revêtement, de papier peint, de plastique, de textile) et l'enlèvement du matériau de recouvrement ne peut se faire sans endommager le matériau de recouvrement.
Méthode de fixation	<ul style="list-style-type: none"> • Clampé • Collé, versé, étalé
Méthode d'identification	Détermination par échantillonnage
Acte destructeur pour l'identification	Non

Zorgvuldig beheren

- Assurez une gestion sûre et retirez ce matériau d'amiante lorsqu'il devient facilement accessible pendant les travaux. Vérifier chaque année l'état de l'amiante.

- Opérations simples : elles peuvent être réalisées par des bricoleurs ou par des employés titulaires d'un certificat de formation aux opérations simples. Retirer le produit entier, éviter de le casser. Retirer et éliminer en toute sécurité. Voir le site web d'Ovam.

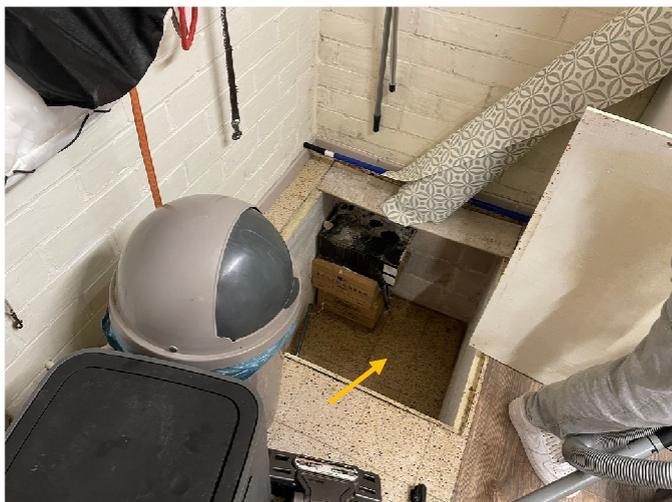
Restriction permanente

Motif : L'étude ne peut être menée dans le cadre des dispositions de la loi sur la protection sociale.

Explication de l'expert en amiante : < 1,5 m

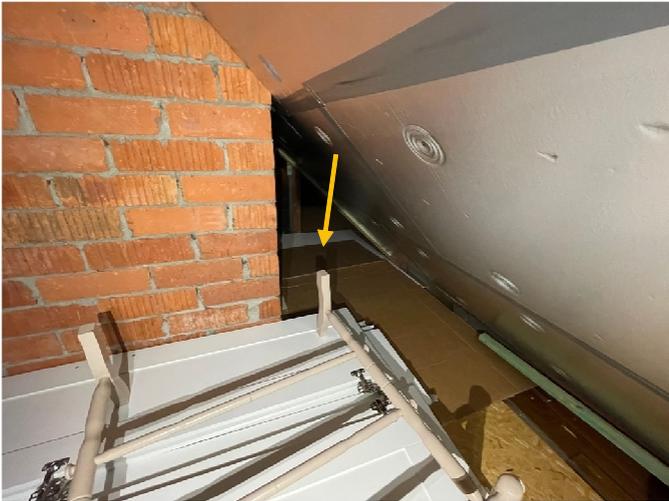
Fiche 8 : partie du grenier non accessible

Restriction permanente

Motif : L'étude ne peut être menée dans le cadre des dispositions de la loi sur la protection sociale.

Explication de l'expert en amiante : < 1,5 m

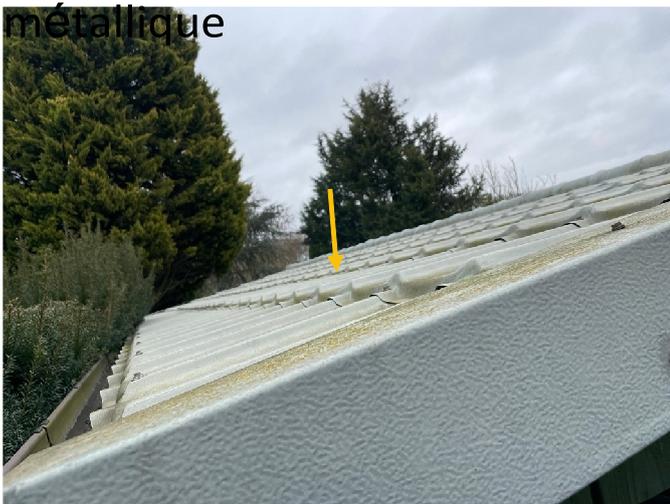
Feuille 9 : toit métallique

Photo gratuite

Avis

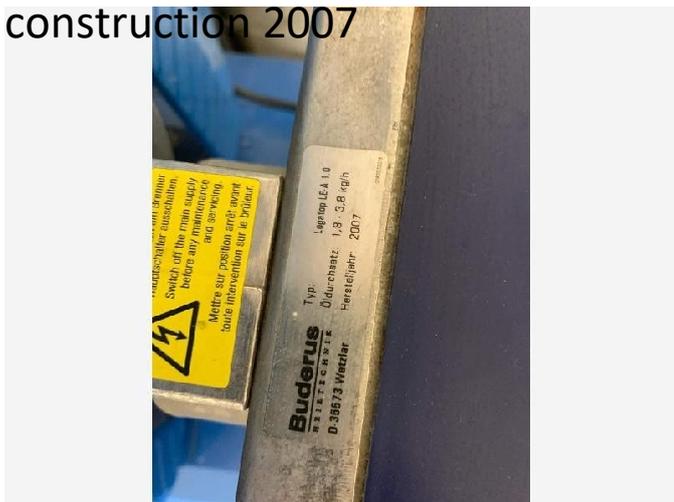
Fiche 13 : chaudière année de construction 2007

Photo gratuite

Avis

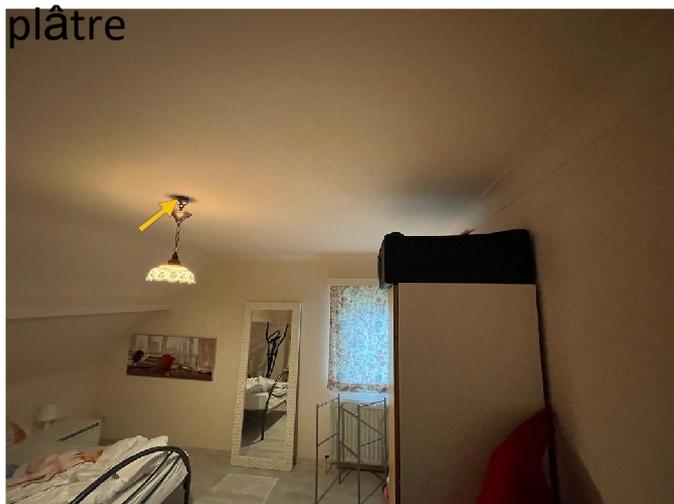
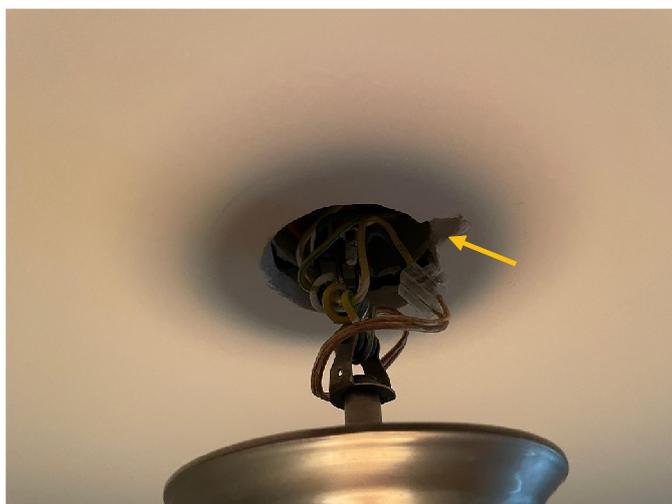
Description	plafond en plâtre
Environnements	A l'intérieur
Transporteur principal	Plafond

Liant de la matière	Gypse et chaux
Reliure à base de liant	Non attachés
Quantité (surface - épaisseur - nombre)	• 126,00 m ² - 1,00 cm - 1 pièce
Volume total	1,26 m ³
Méthode d'identification	Détermination par échantillonnage
Acte destructeur pour l'identification	Non
Commentaire	autres plafonds bois, plaques de plâtre ou béton

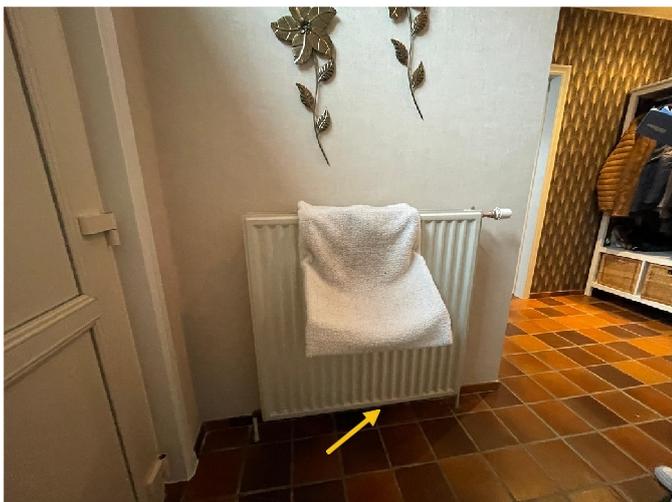
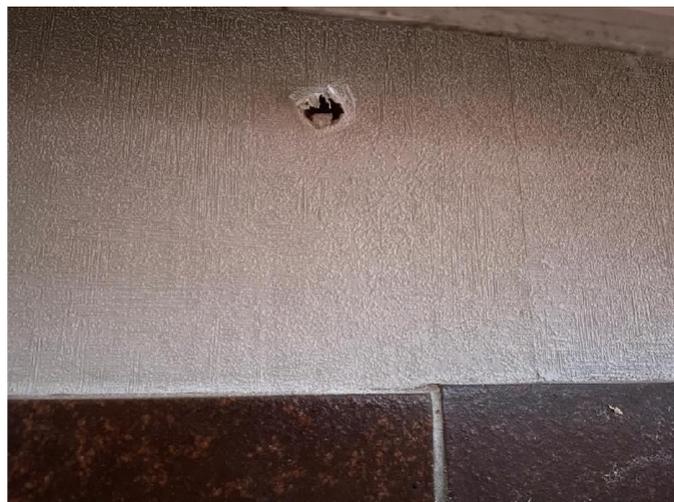
Photo d'ensemble

Photo de détail
