RAPPORT DE CONTROLE D'INSTALLATION ÉLECTRIQUE DOMESTIQUE

49.709

Lieu du contrôle:Patigny Amaryllis Allée De Provence 81 1140 Visite périodique (Livre 1 6.5)
Evere Belgique**Type de contrôle:****Prochaine visite avant le:**

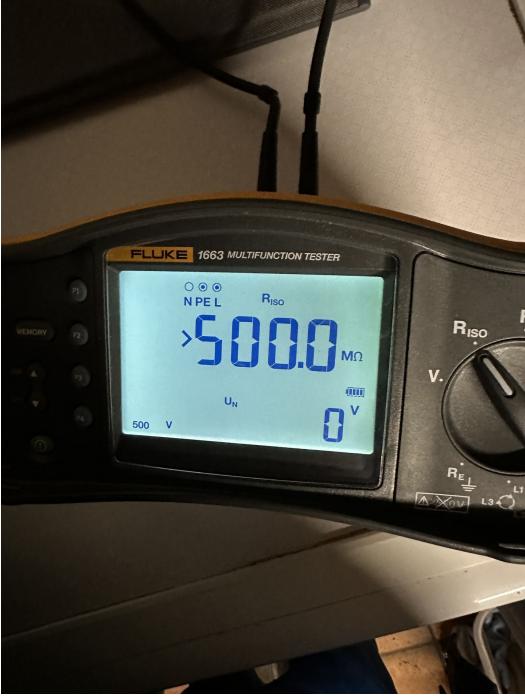
Libellé	Photo
Isolation

Schémas/plans	Liaisons équipotentielles
OK	OK
Description de l'installation	Voir schéma
Nombre de tableaux	2
Différentiel de tête	300mA - 40A - type A
Test BP du DDR	OK
ΔIn	OK
Contrôle de l'état	OK
Matériel fixe	OK
Protection contre les contacts directs	OK
Protection contre les contacts indirects	OK
Protection contre les surintensités	OK
Prise de terre	Piquet
Résistance de terre (Ω)	17
Isolement ($M\Omega$)	500

A photograph of a Fluke 1663 Multifunction Tester. The digital display shows '500.0 MΩ' with a greater than symbol before it, indicating the measured value is higher than the displayed range. Below the display, the text 'U_N' and '0 V' is visible. The tester has various buttons and knobs on its front panel, including a large dial for selecting functions.
