Asbestinventarisatetest

Rosstraat 5/1, 9200 Dendermonde

Attestnummer : 20260506-000062.000

Asbestveilig (maar mogelijk niet asbestvrij)

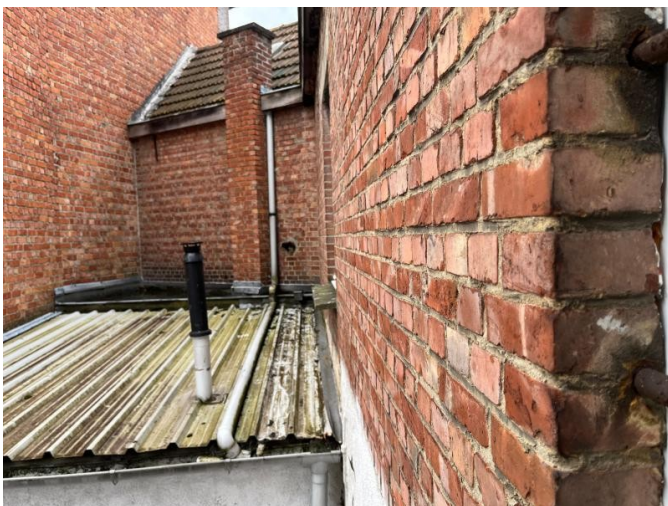
Situeringfoto

Conclusie

Tijdelijke beperking

Reden: niet waarneembaar zonder demontage

Uitleg van de asbestdeskundige: Het rookgaskanaal kan enkel waargenomen worden na demontage condensatieketel. Andere mogelijkheid is via dak, maar dit is meer dan 3,5m hoog.

(Asbest)materiaal	Buis, koker, leiding, pijp, doorvoer
Karakterisatie	Asbest (verdacht)
Primaire drager	Ruimteverwarming
