# Asbestinventarisatetest

Blankenbergse Steenweg 120/5, 8000 Brugge

Attestnummer : 20240302-000111.000

Uitgegeven op : 02.03.2024

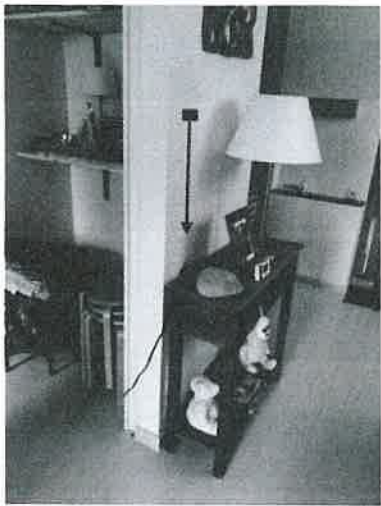
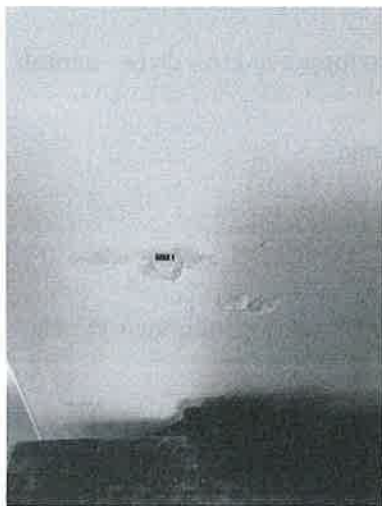
# Fiche 1: pleister muren

Geen asbest

Overzichtsfoto

Detailfoto

| # | Type | Referentie | Resultaat |
|---|---|---|---|
| 1.1 | Mengmonster | MM1 | Geen asbest |

| Beschrijving | pleister muren |
| Omgeving | Binnen |
| Primaire drager | Binnenwand |
| Bindmiddel van materiaal | Gips - kalk |

| Gebondenheid op basis van bindmiddel | Niet-hechtgebonden |
| Hoeveelheid (oppervlakte - dikte - aantal) | • 58,00 m <sup>2</sup> - 0,23 cm - 1 stuk |
