Asbestinventarisatetest

Fruithoflaan 2/3, 2600 Antwerpen

Attestnummer : 20240330-000178.000

Uitgegeven op : 30.03.2024

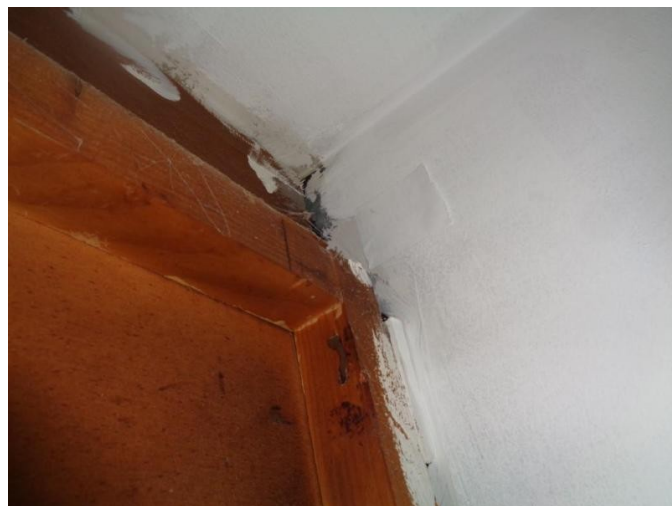
Fiche 2: bepleistering plafonds

Geen asbest

#	Type	Referentie	Resultaat
2.1	Mengmonster	1.2	Geen asbest

Beschrijving	bepleistering plafonds
Omgeving	Binnen
Primaire drager	Plafond
Bindmiddel van materiaal	Gips - kalk

Gebondenheid op basis van bindmiddel	Niet-hechtgebonden
Hoeveelheid (oppervlakte - dikte - aantal)	• 70,00 m ² - 2,00 cm - 1 stuk
Totaal volume	1,40 m ³
Identificatiemethode	Vaststelling met monstername
Destructieve handeling voor identificatie	Nee
