# Asbestinventarisatetest

Antwerpsestraat 157/0101, 2845 Niel

Attestnummer : **20250414-000386.000**

Uitgegeven op : **14.04.2025**

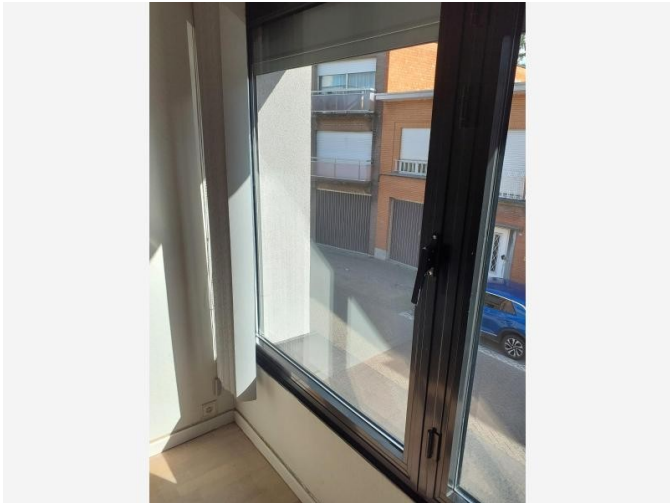
Vrije foto

Ramen zijn van een recent bouwjaar. kit is soepel en/of met rubbers  
bouwjaar :2024

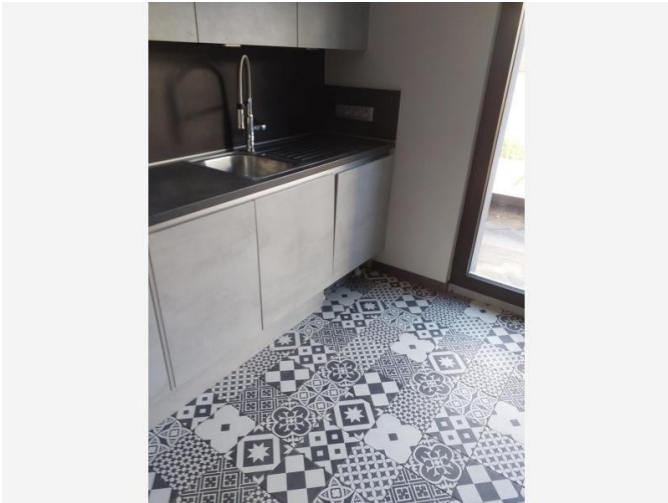
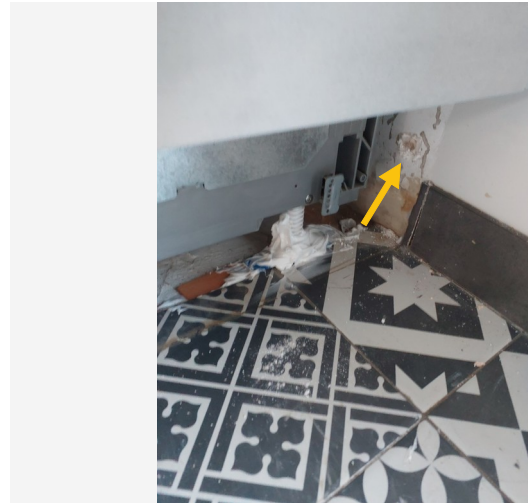
## Fiche 5: bepleistering op de muren

Geen asbest

| # | Type | Referentie | Resultaat |
|---|---|---|---|
| 5.1 | Mengmonster | MW 1 | Geen asbest |

| Beschrijving | beploistering op de muren |
| Hoeveelheid (oppervlakte - dikte - aantal) | • 250,00 m <sup>2</sup> - 1,00 cm - 1 stuk |
