# Asbestinventarisatetest

Kruishoevestraat 15, 3140 Keerbergen

Attestnummer : **20230505-000150.000**

**Asbestveilig**

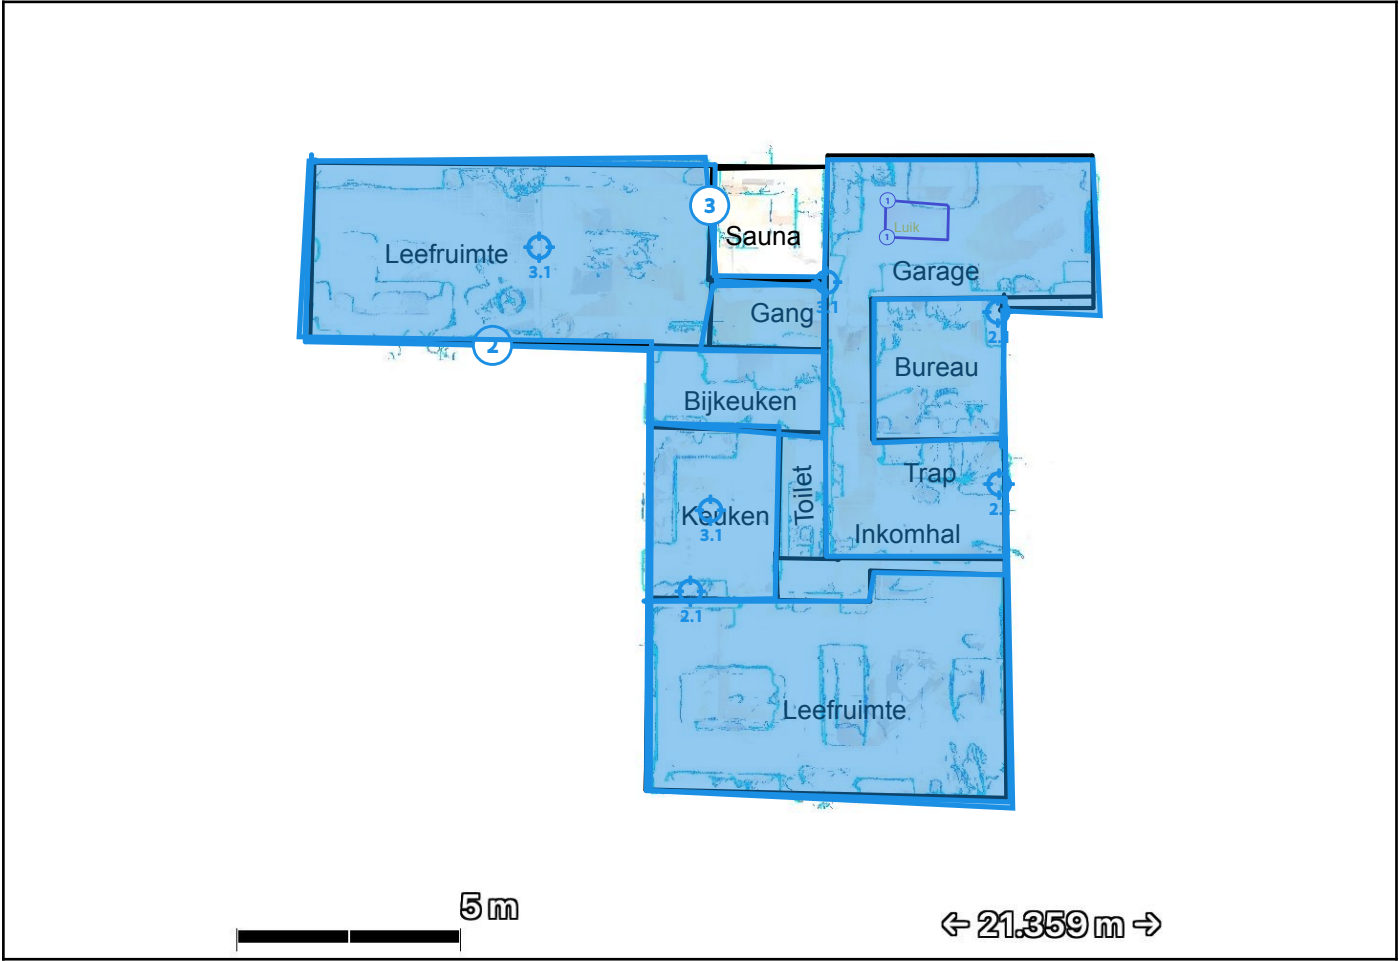
# Plan 1.1: Hoofdgebouw - woning v+0

| Beschrijving | Type | Actie |
|---|---|---|
| 1. Kruipkelder <1,5m - Grootte onbekend | Beperking | - |
| 2. Pleisterwerk muren | Geen asbest | - |
| 3. Pleisterwerk plafond | Geen asbest | - |

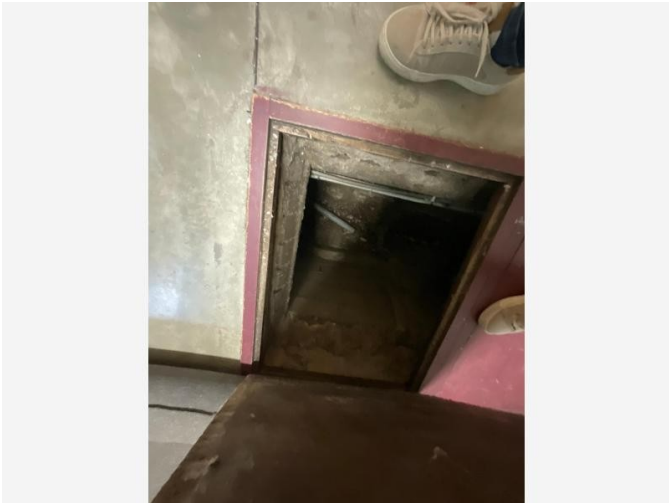
Situeringsfoto

**Reden:** Het onderzoek kan niet uitgevoerd worden binnen de bepalingen van de Welzijnswet

**Uitleg van de asbestdeskundige:** Betreft een kruipkelder van onbekende grootte met een hoogte kleiner dan 1,5 meter.

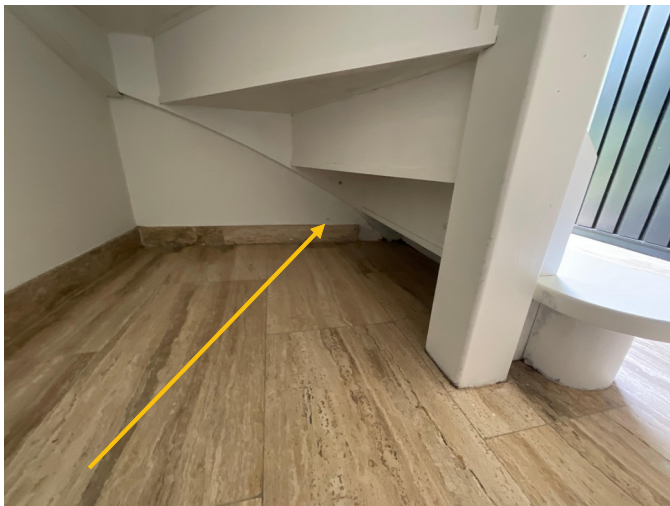
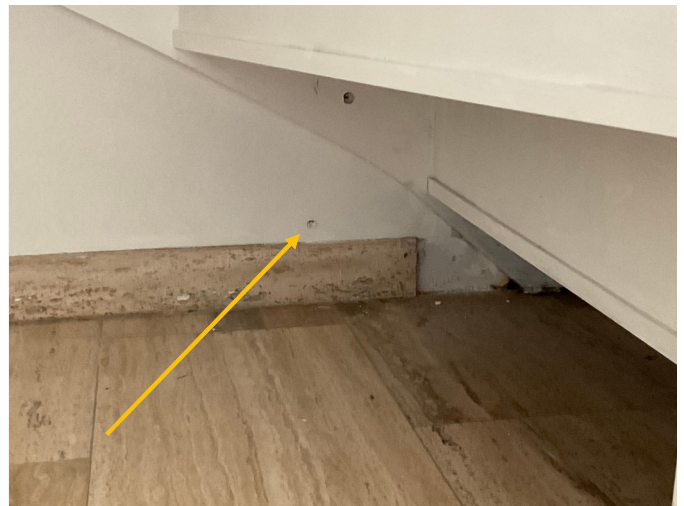
## Fiche 2: Pleisterwerk muren

Geen asbest

| # | Type | Referentie | Resultaat |
|---|---|---|---|
| 2.1 | Mengmonster | MM01 | Geen asbest |

| Bindmiddel van materiaal | Gips - kalk |

| Hoeveelheid (oppervlakte - dikte - aantal) | <ul style="list-style-type: none"> <li>• 325,00 m<sup>2</sup> - 2,00 cm - 1 stuk</li> </ul> |
| Opmerking | <p>Er werd een mengstaal genomen van de muren op de gelijkvloerse verdieping.</p> <p>Op de eerste verdieping betreffen de muren gyprocwanden.</p> <p>Er werd in geen nader onderzoek gedaan (uitgezonderd bronfiche pleisterwerk en controle onderdak) naar mogelijks achterliggende asbestverdachte materialen daar deze buiten de scope van huidig, niet-destructief, asbestattest valt.</p> |

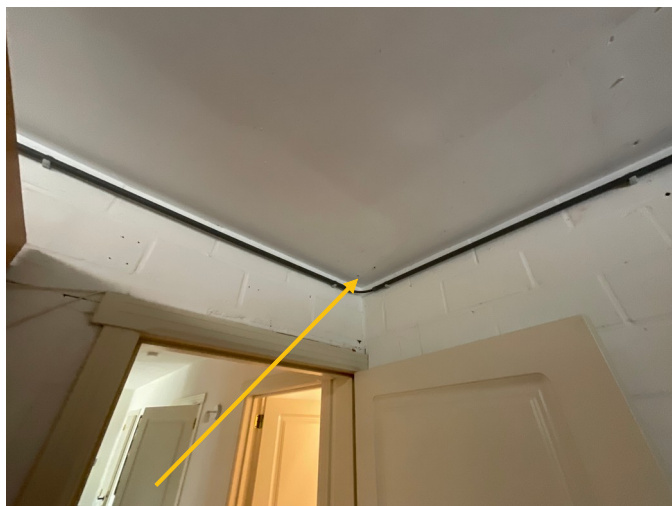
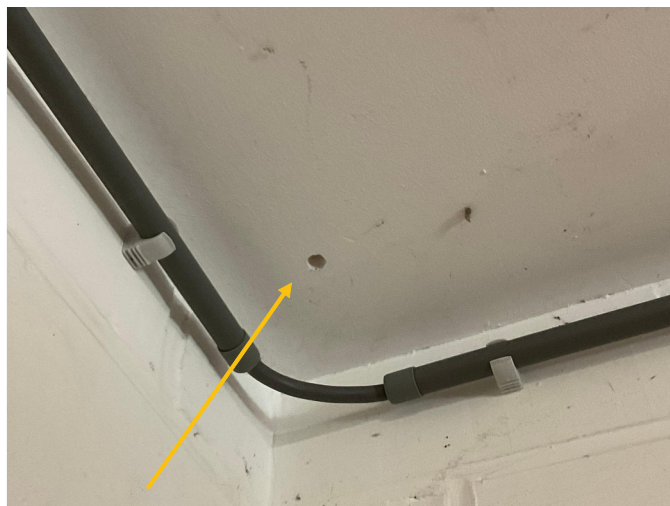
## Fiche 3: Pleisterwerk plafond

Geen asbest

| # | Type | Referentie | Resultaat |
|---|---|---|---|
| 3.1 | Mengmonster | MM02 | Geen asbest |

| Bindmiddel van materiaal | Gips - kalk |

| Hoeveelheid (oppervlakte - dikte - aantal) | <ul style="list-style-type: none"> <li>• 125,00 m<sup>2</sup> - 2,00 cm - 1 stuk</li> </ul> |
| Opmerking | <p>Er werd een mengstaal genomen van de plafonds op de gelijkvloerse verdieping.</p> <p>Op de eerste verdieping betreffen de plafonds gyprocplafonds.</p> <p>Er werd in geen nader onderzoek gedaan (uitgezonderd bronfiche pleisterwerk en controle onderdak) naar mogelijks achterliggende asbestverdachte materialen daar deze buiten de scope van huidig, niet-destructief, asbestattest valt.</p> |

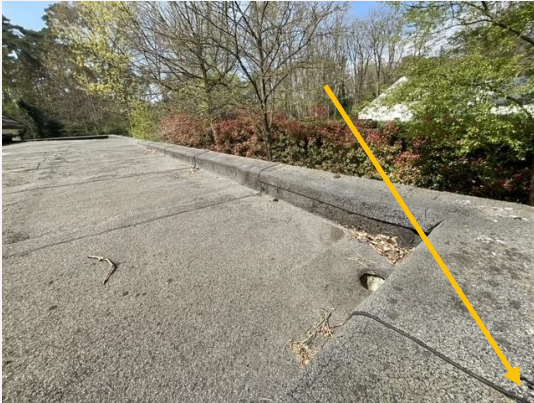
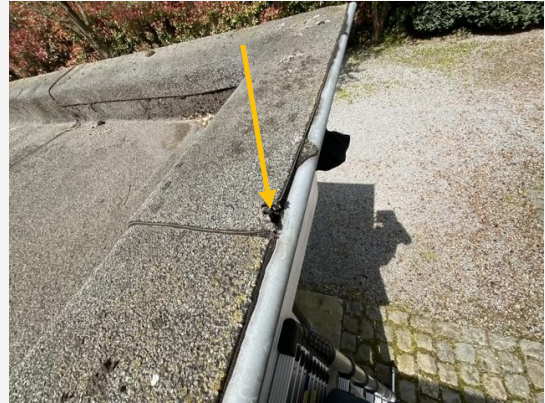
## Fiche 4: Roofing plat dak

Geen asbest

| # | Type | Referentie | Resultaat |
|---|---|---|---|
| 4.1 | Puntmonster | MM03 | Geen asbest |

| Bindmiddel van materiaal | Bitumen (roofing, teer, asfalt) |

| Hoeveelheid (oppervlakte - aantal) | <ul style="list-style-type: none"> <li>• 35,00 m<sup>2</sup> - 1 stuk</li> </ul> |
