**Verslag van onderzoek / Rapport de contrôle**

| Verslagnummer:<br>N° de rapport: | 257/2020/3/2/1 | Datum van bezoek:<br>Date de visite: | 2/03/2020 |
| Plaats van het onderzoek:<br>Lieu du contrôle: | Sint-Bernardsesteenweg 977 bus B5 - 2660 HOBOKEN (ANTWERPEN) | | |

| Onderzoek: / Contrôle: | Appartement | | |

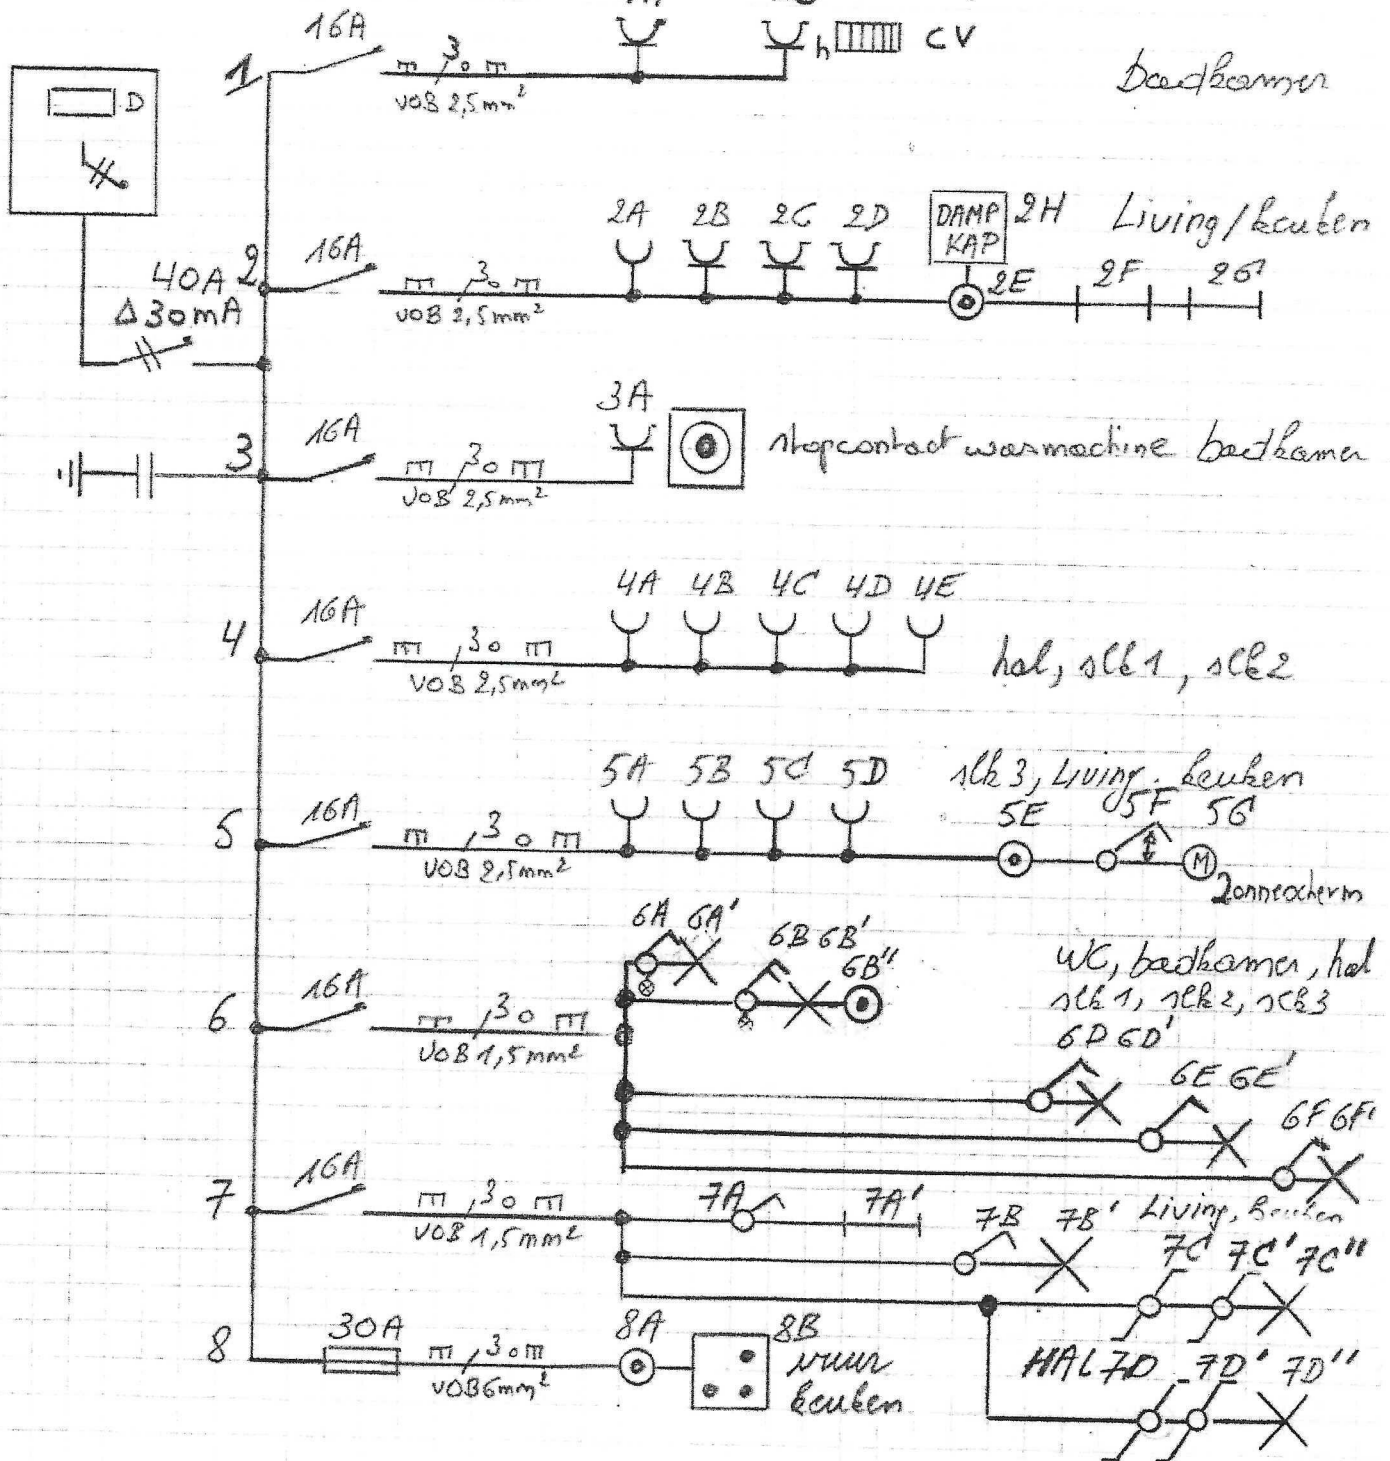
# Eendraadschema 8V Bernaardssteenweg 977 B.5 (Hoboken)

## LSB (Leegspanningsbord / referingsbord) in WC

N.B.: Bel & parafoon : zie gemeenschappelijke ruimte

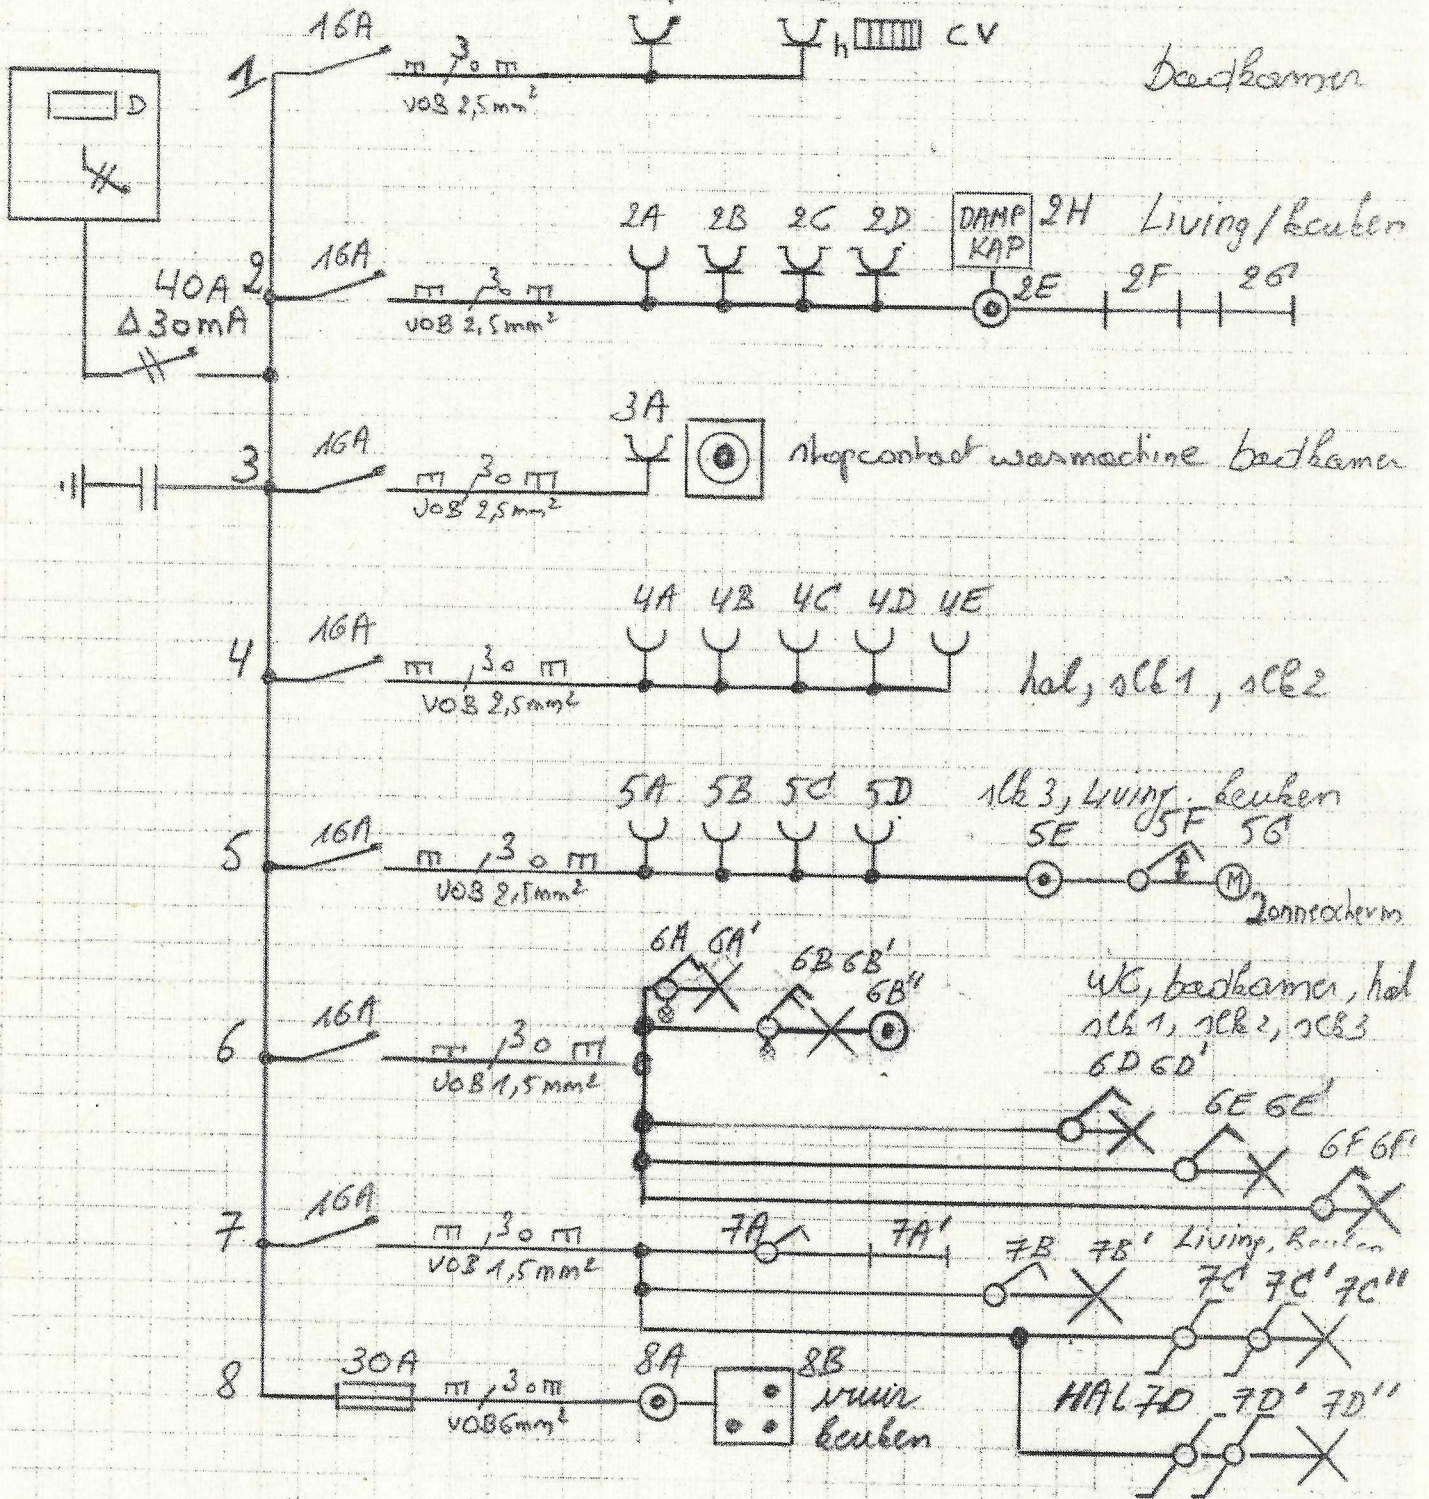
# Eendraadschema 8V Bernaardssteenweg 977 B-5 (Hoboken)

LSB (Laagspanningsbord / verbindingsbord) in WC

N.B: Bel & parafloor: zie gemeenschappelijke ruimte
