# Asbestinventarisatetest

Polderstraat 62/6, 1840 Londerzeel

Attestnummer : **20260215-000085.000**

Uitgegeven op : **15.02.2026**

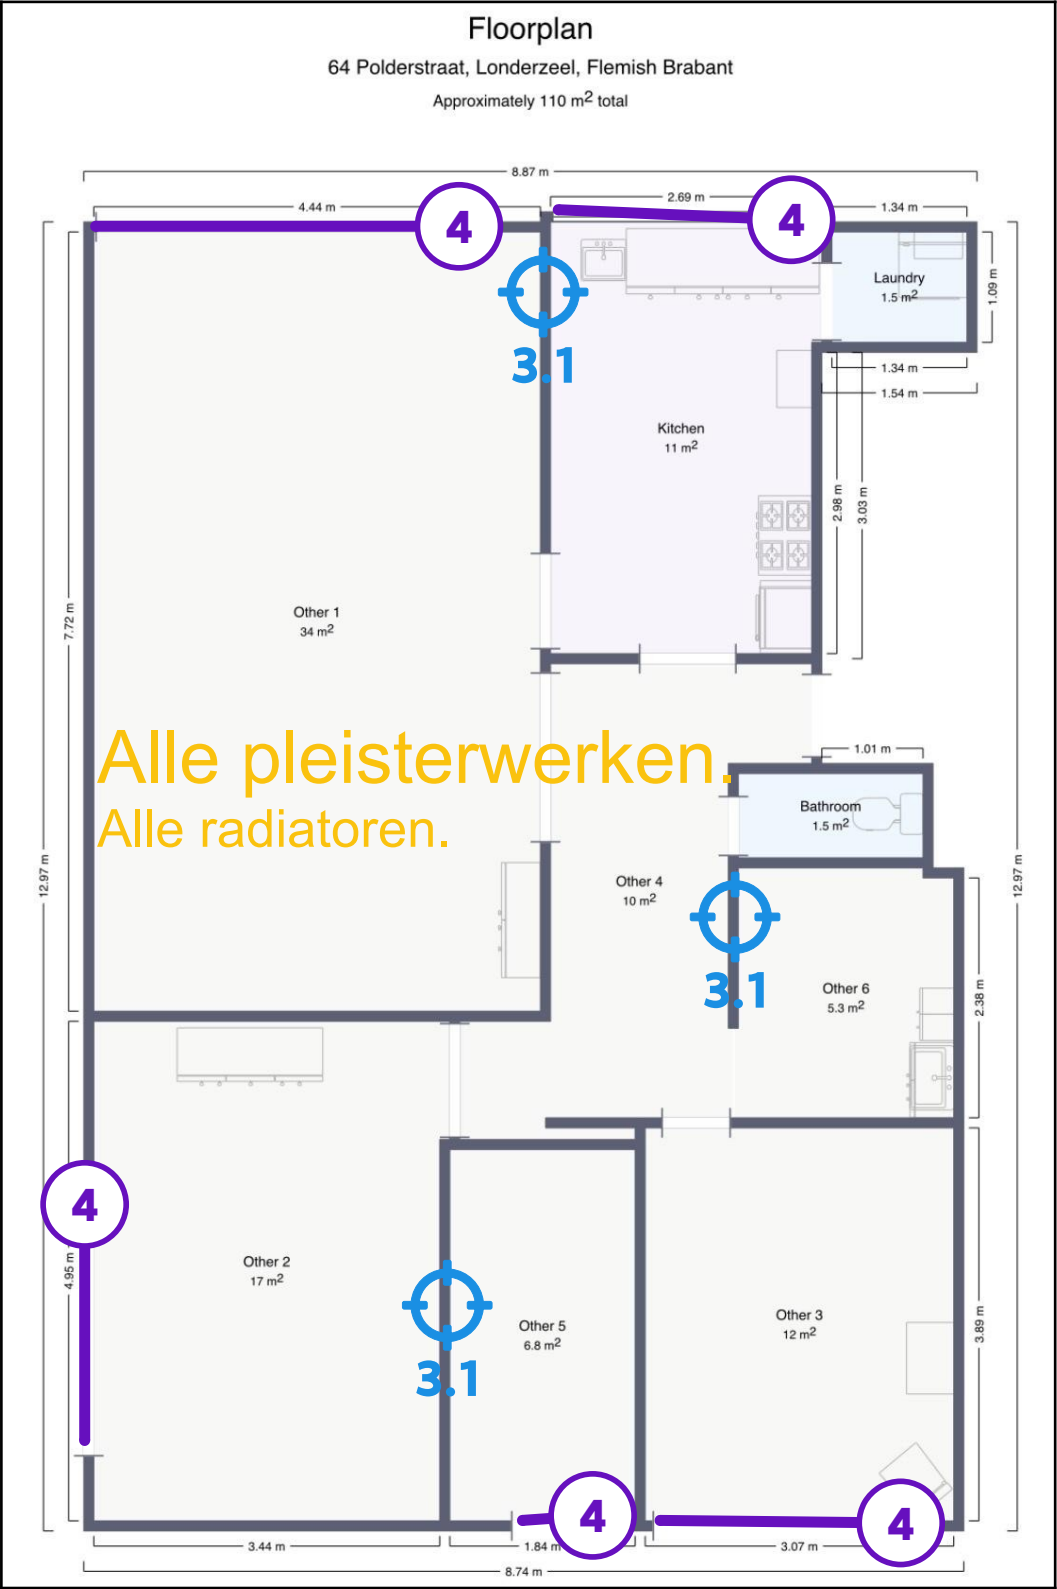
# Plan 1.1: Bus 6

| 2. Oude radiatoren | Advies | - |
| 3. Pleisterwerk wanden | Geen asbest | - |
| 3.1 Code: 0.01 | Mengmonster | - |
| 4. Silicone ramen | Overige ruimte of materiaal | - |

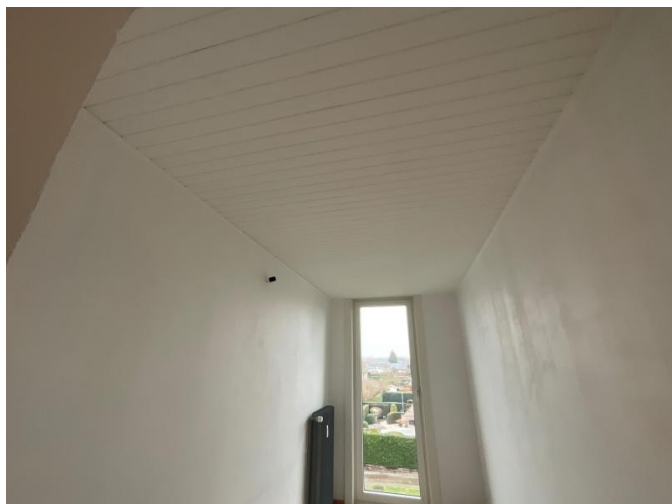
De plafonds werden afgewerkt met niet-asbestverdachte voorzetpanelen die inspectie van de bedekte structuur (opbouw, pleisterwerk) verhinderen.

| Basis voor advies | De asbestdeskundige beoordeelt het materiaal als niet-asbestverdacht. |

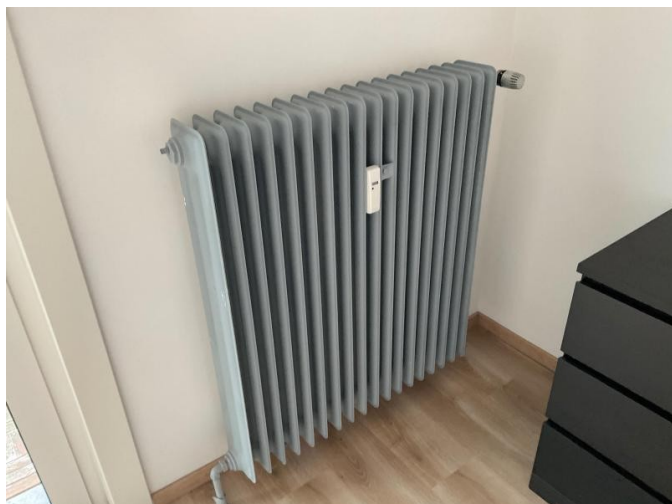
*Situeringsfoto*

### Informatie over een materiaal dat de asbestdeskundige niet kan waarnemen of vaststellen

De radiatoren bevatten mogelijk asbesthoudende pakkingen en/of elementen. Laat ze onderzoeken bij onderhoud of vervanging.

| Basis voor advies | Beoordeling op basis van expertise, zonder een vaststelling door de asbestdeskundige. |

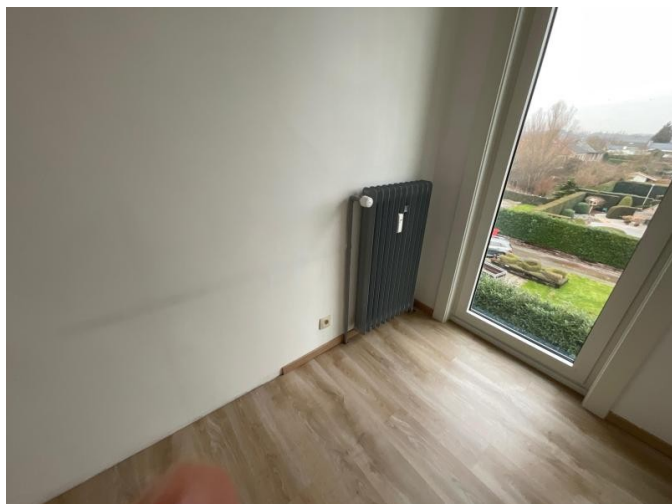
## Fiche 3: Pleisterwerk wanden

Geen asbest

| # | Type | Referentie | Resultaat |
|---|---|---|---|
| 3.1 | Mengmonster | 0.01 | Geen asbest |

| Beschrijving | Pleisterwerk wanden |
| Bindmiddel van materiaal | Gips - kalk |
| Gebondenheid op basis van bindmiddel | Niet-hechtgebonden |
| Hoeveelheid (oppervlakte - dikte - aantal) | • 300,00 m <sup>2</sup> - 1,00 cm - 1 stuk |

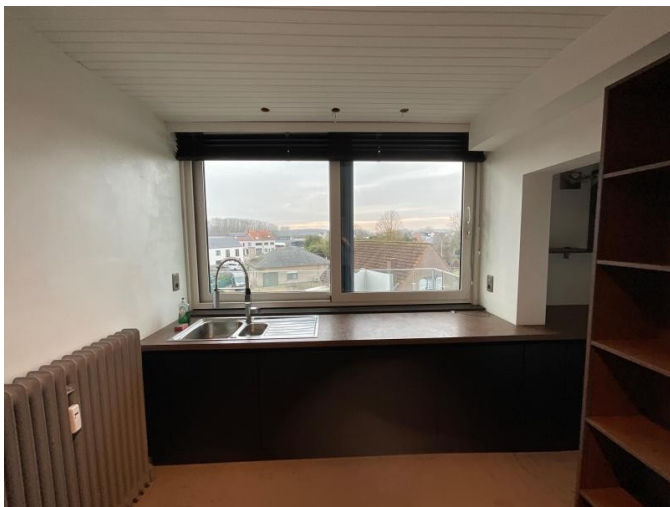
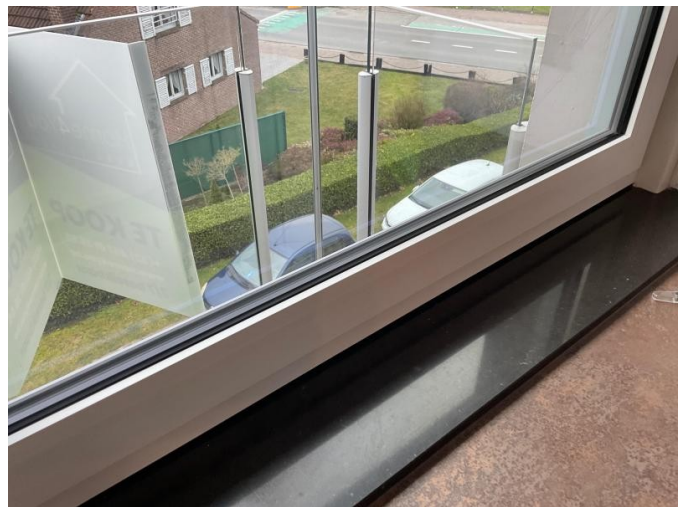
### Fiche 4: Silicone ramen

| Beschrijving | Notitie | Terug te vinden op plannen |
|---|---|---|
| Fiche 4: Silicone ramen | De siliconen van de ramen is nog soepel en dus niet asbestverdacht.. | Plan 1.1: Bus 6 |
