# Asbestinventarisatattest

Bosuil 76/25, 2100 Antwerpen

Attestnummer : 20260221-000135.000

Uitgegeven op : 21.02.2026

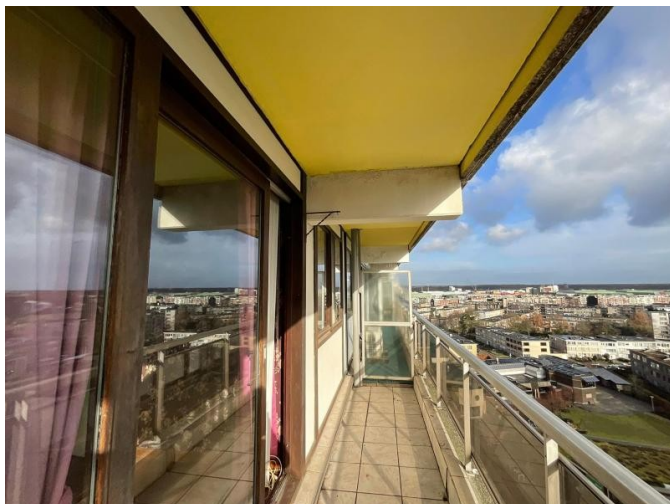
Overzichtsfoto

| Eindbeoordeling materiaalisico | Laag materiaalisico en/of verlaagde kans op vezelvrijgave |

| Toestand van het materiaal | Licht beschadigd, licht verweerd. Intact calciumsilicaatmateriaal of categorie III 'gebondenheid' |

| # | Type | Referentie | Resultaat |
|---|---|---|---|
| 1.1 | Puntmonster | 1.00 | Chrysotiel |

| Beschrijving | Mastiek ramen en tussenschoten terrassen |
| Asbestmateriaal | In-situ afwerkingslagen - Pasta, stopverf, voegsel, stopsel, vulsel, mastiek, kitten, ... |

- Zorg voor een veilig beheer. Vermijd het beschadigen van het asbestmateriaal. Controleer de toestand jaarlijks op wijzigingen.

- Eenvoudige handelingen: mag via doe-het-zelf of door werknemer(s) met opleidingsattest eenvoudige handelingen  
Deze toepassing kan door een aannemer die over een opleidingsattest eenvoudige handelingen beschikt of door een particulier (doe-het-zelf), verwijderd worden indien er geen verhoogd risico op vrijgave van asbestvezels (max. concentratie 0,01 vezels/cm<sup>3</sup> - CODEX Art. VI.3-54) ontstaat en de toepassing voorafgaand wordt gefixeerd/bevochtigd; de individuele elementen zonder machinale werktuigen (boormachine, slijpschijf, hogedrukreiniger,...) en zonder breken of gooien een voor een losgemaakt worden; en ten slotte dubbel en luchtdicht verpakt weggevoerd worden naar een erkend afvalpunt (recyclagepark).

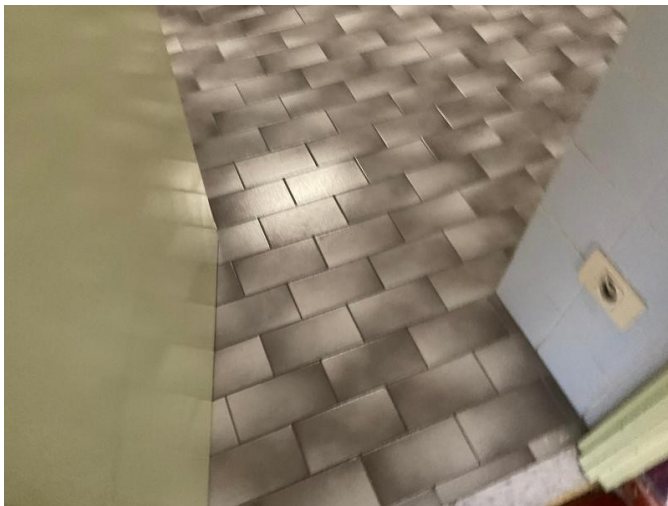
Detailfoto

Lijmlaag onder te tegels kan ook asbesthoudend zijn. Laat bij werken zeker controleren..

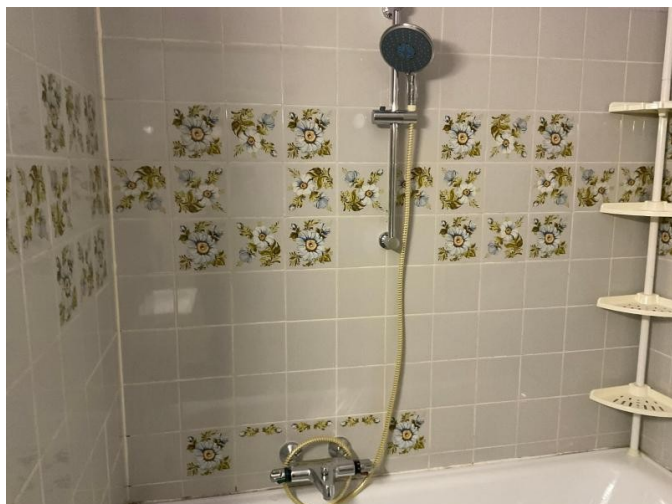
Detailfoto

Lijm laag onder de tegels kan ook asbesthoudend zijn. Laat bij werken zeker controleren..

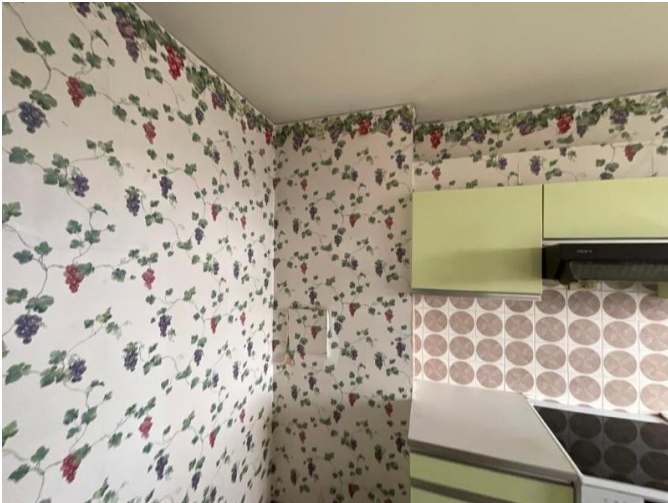
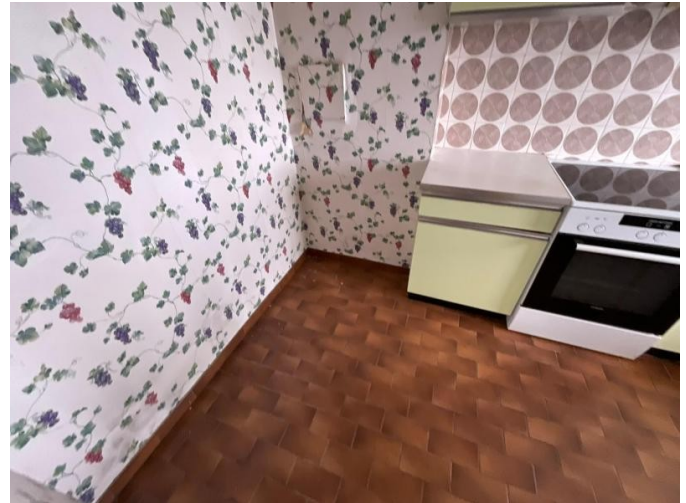
## Fiche 5: Pleisterwerk wanden & plafond

Geen asbest

| # | Type | Referentie | Resultaat |
|---|---|---|---|
| 5.1 | Mengmonster | 0.01 | Geen asbest |
| 5.2 | Mengmonster | 0.02 | Geen asbest |

| Beschrijving | Pleisterwerk wanden & plafond |
