# Asbestinventarisatetest

Grote Dries 46, 2650 Edegem  
Gemeenschappelijke delen

Attestnummer : 20260405-000002.000

Uitgegeven op : 05.04.2026

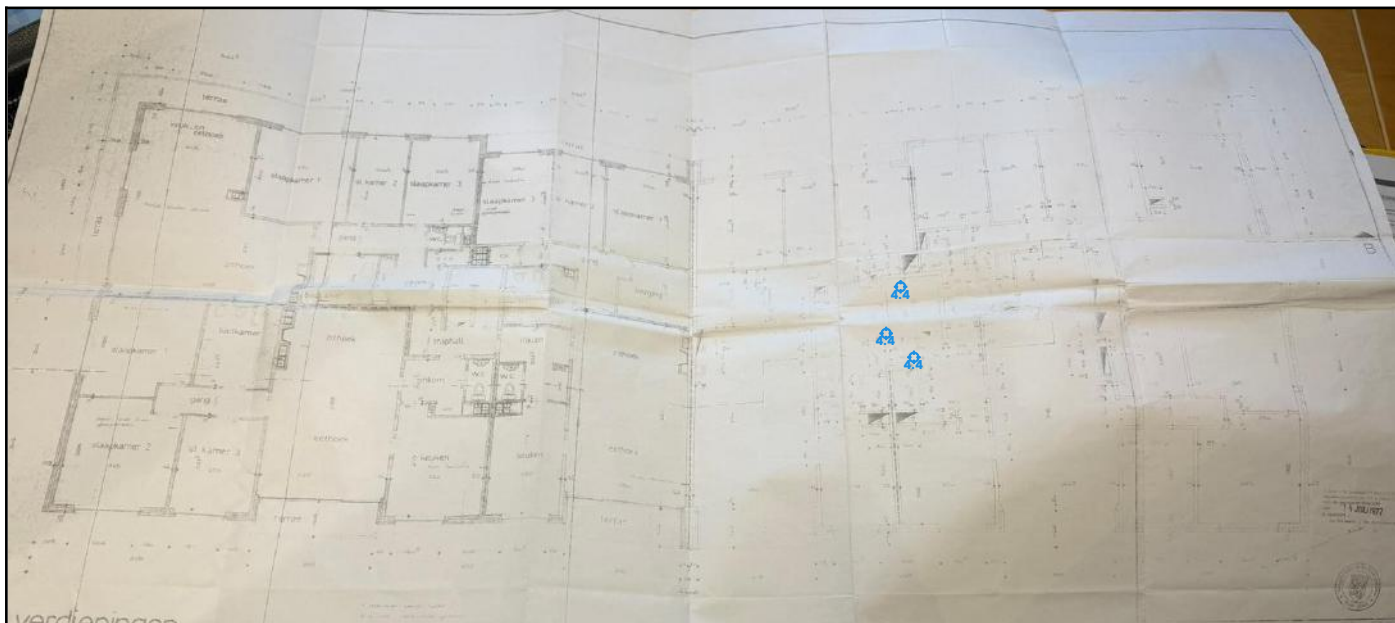
## Plan 1.4: Verdieping 2

Beschrijving	Type	Actie
4. Pleisterwerk gemene delen	Geen asbest	-
4.4 Code: MM04	Mengmonster	-

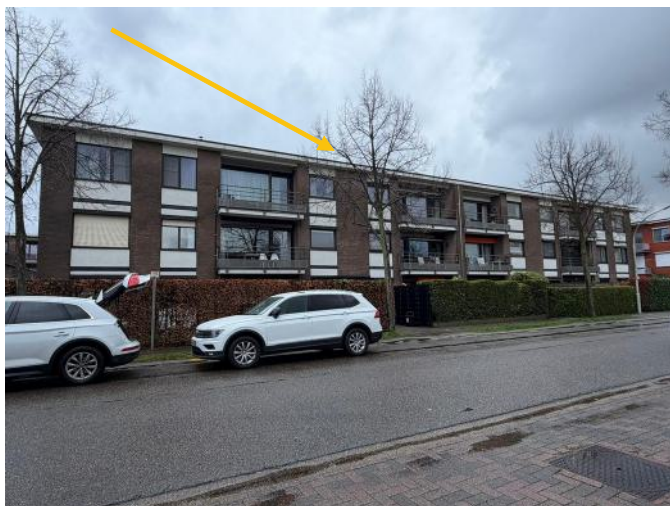
Situeringfoto

**Reden:** Het te onderzoeken materiaal situeert zich hoger dan 3,50 m te rekenen vanaf een veilige ondergrond

**Uitleg van de asbestdeskundige:** In het kader van een asbestattest voor overdracht (verkoop, schenking), hoeven toepassingen die zich hoger dan 3,5m vanaf een veilige ondergrond situeren, niet onderzocht te worden.

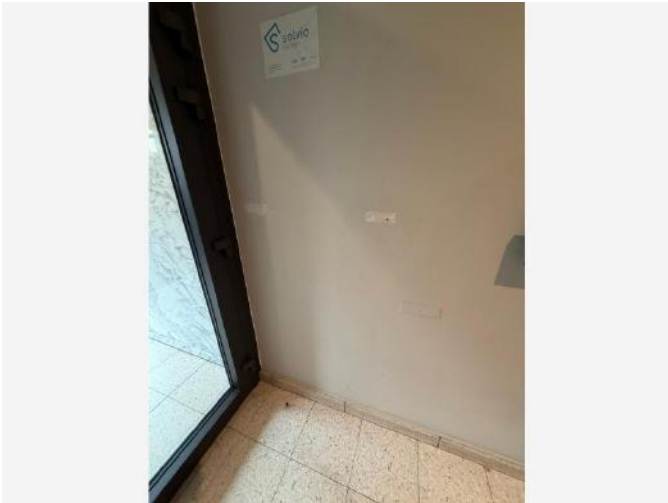
Geen asbest

#	Type	Referentie	Resultaat
4.1	Mengmonster	MM01	Geen asbest
4.2	Mengmonster	MM02	Geen asbest
4.3	Mengmonster	MM03	Geen asbest
4.4	Mengmonster	MM04	Geen asbest

<b>Beschrijving</b>	Pleisterwerk gemene delen
<b>Omgeving</b>	Binnen
<b>Primaire drager</b>	Binnenwand
<b>Bindmiddel van materiaal</b>	Gips - kalk
<b>Gebondenheid op basis van bindmiddel</b>	Niet-hechtgebonden
<b>Hoeveelheid (oppervlakte - dikte - aantal)</b>	• 200,00 m <sup>2</sup> - 1,00 cm - 4 stuks
<b>Totaal volume</b>	8,00 m <sup>3</sup>
<b>Identificatiemethode</b>	Een monstername door de asbestdeskundige met laboanalyse door een asbestlabo.
<b>Destructieve handeling voor identificatie</b>	Nee
<b>Opmerking</b>	De hoeveelheid is een zo nauwkeurig mogelijke opmeting. Hieraan kunnen evenwel geen rechten worden ontleend. Waar mogelijk, wordt staalname uitgevoerd conform het inspectieprotocol: in een traphal aan de wanden, plafonds en onderzijde van de trap (waar van toepassing).
