# Asbestinventarisatetest

Baanvelden 30, 2550 Kontich

Attestnummer : 20250904-000446.000

Uitgegeven op : 04.09.2025

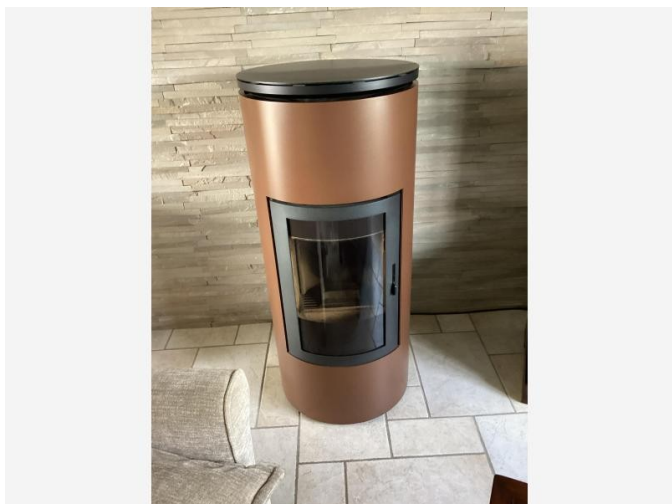
Vrije foto

Mogelijks cementbuis aanwezig

Identificatiemethode	Redelijk vermoeden
----------------------	--------------------
