# Asbestinventarisatetest

Chrysantenstraat 135, 2610 Antwerpen

Attestnummer : 20260623-000468.000

## Zone 1: Magazijn

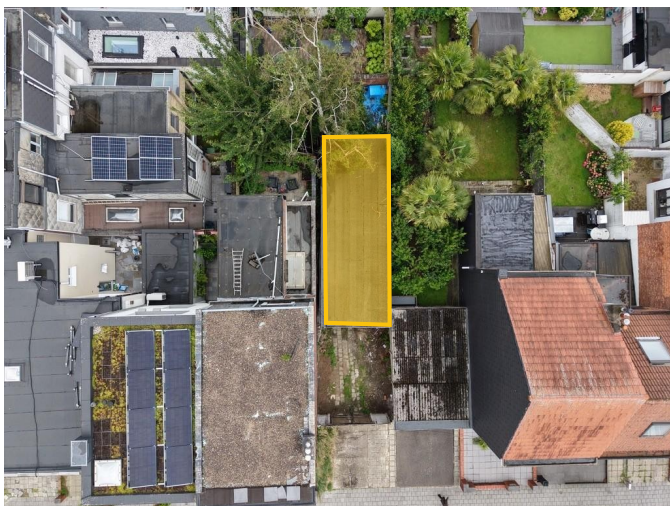
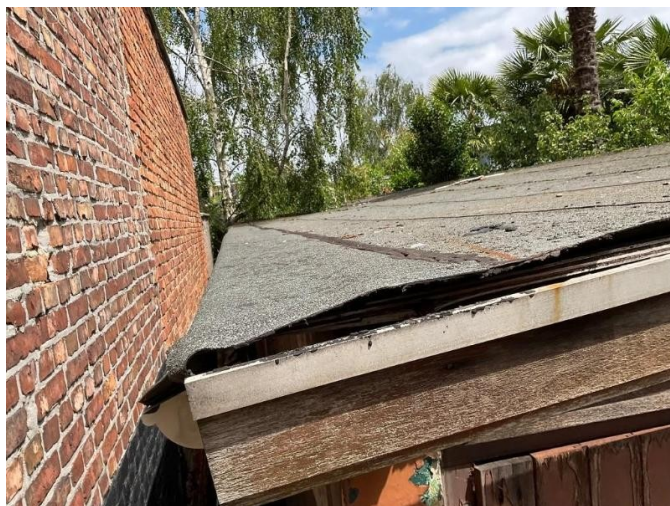
## Fiche 1: Roofing

Geen asbest

Overzichtsfoto

Detailfoto

| # | Type | Referentie | Resultaat |
|---|---|---|---|
| 1.1 | Puntmonster | 0.01 | Geen asbest |

| Beschrijving | Roofing |
| Primaire drager | Plat dak |
| Bindmiddel van materiaal | Bitumen (roofing, teer, asfalt) |
| Hoeveelheid (oppervlakte - aantal) | • 50,00 m <sup>2</sup> - 1 stuk |
| Opmerking | Staalname tot op de eventuele onderliggende lagen is niet mogelijk zonder uitbreiding naar een destructief onderzoek. |

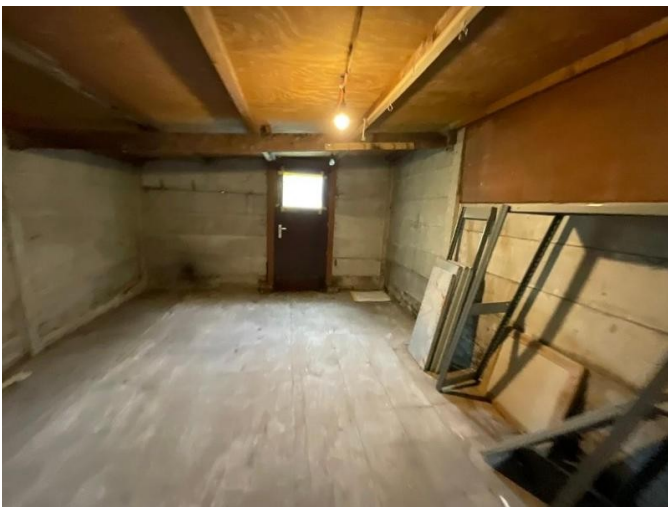
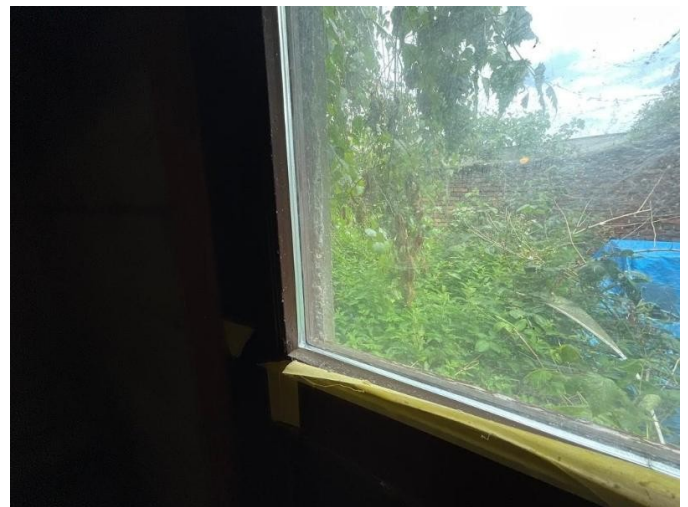
### Fiche 2: Kit aan de ramen

| Beschrijving | Notitie | Terug te vinden op plannen |
|---|---|---|
| Fiche 2: Kit aan de ramen | De kit aan de ramen is niet asbestverdacht. Alle ramen werden gecontroleerd. | - |

*Situeringfoto*

*Detailfoto*

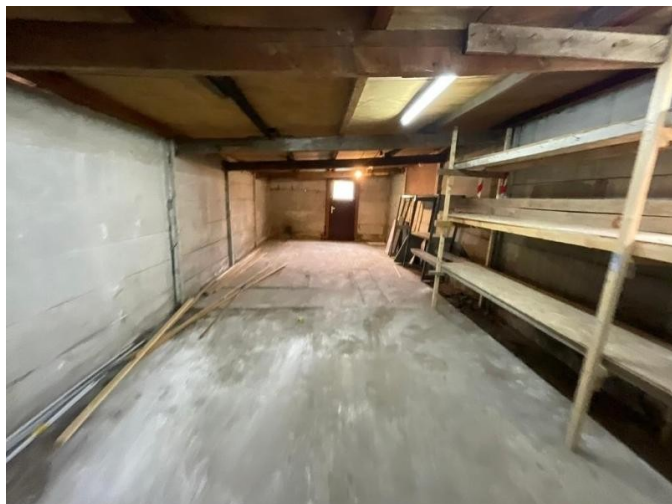
## Fiche 5: Pleisterwerk

| Beschrijving | Notitie | Terug te vinden op plannen |
|---|---|---|
| Fiche 5: Pleisterwerk | - | - |

Situeringsfoto

Detailfoto
