Asbestinventarisatetest

Camille Huysmanslaan 31/24, 2020 Antwerpen

Attestnummer : **20260705-000122.000**

Asbestveilig (maar mogelijk niet asbestvrij)

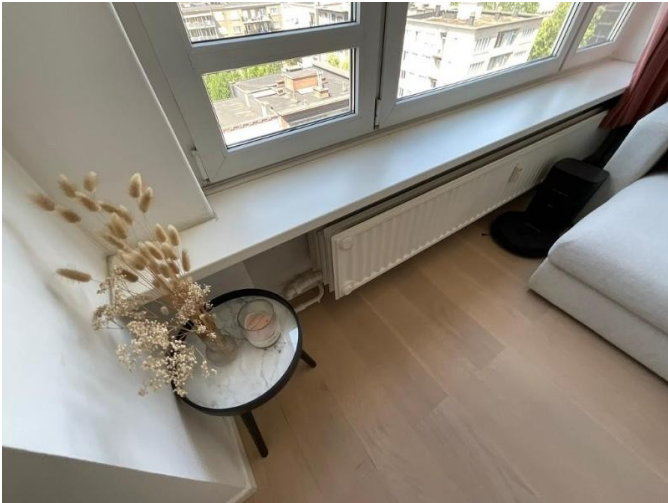
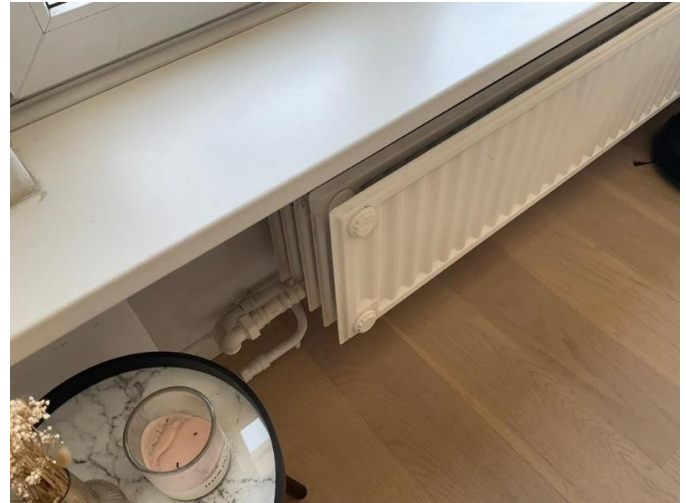
Situeringfoto

Informatie over een materiaal dat de asbestdeskundige niet kan waarnemen of vaststellen

De radiatoren bevatten mogelijk asbesthoudende pakkingen en/of elementen. Laat ze onderzoeken bij onderhoud of vervanging.

Basis voor advies	Beoordeling op basis van expertise, zonder een vaststelling door de asbestdeskundige.
-------------------	---
