# Asbestinventarisatetest

Generaal De Ceuninckstraat 109/002, 2800 Mechelen

Attestnummer : **20240918-000341.000**

Uitgegeven op : **18.09.2024**

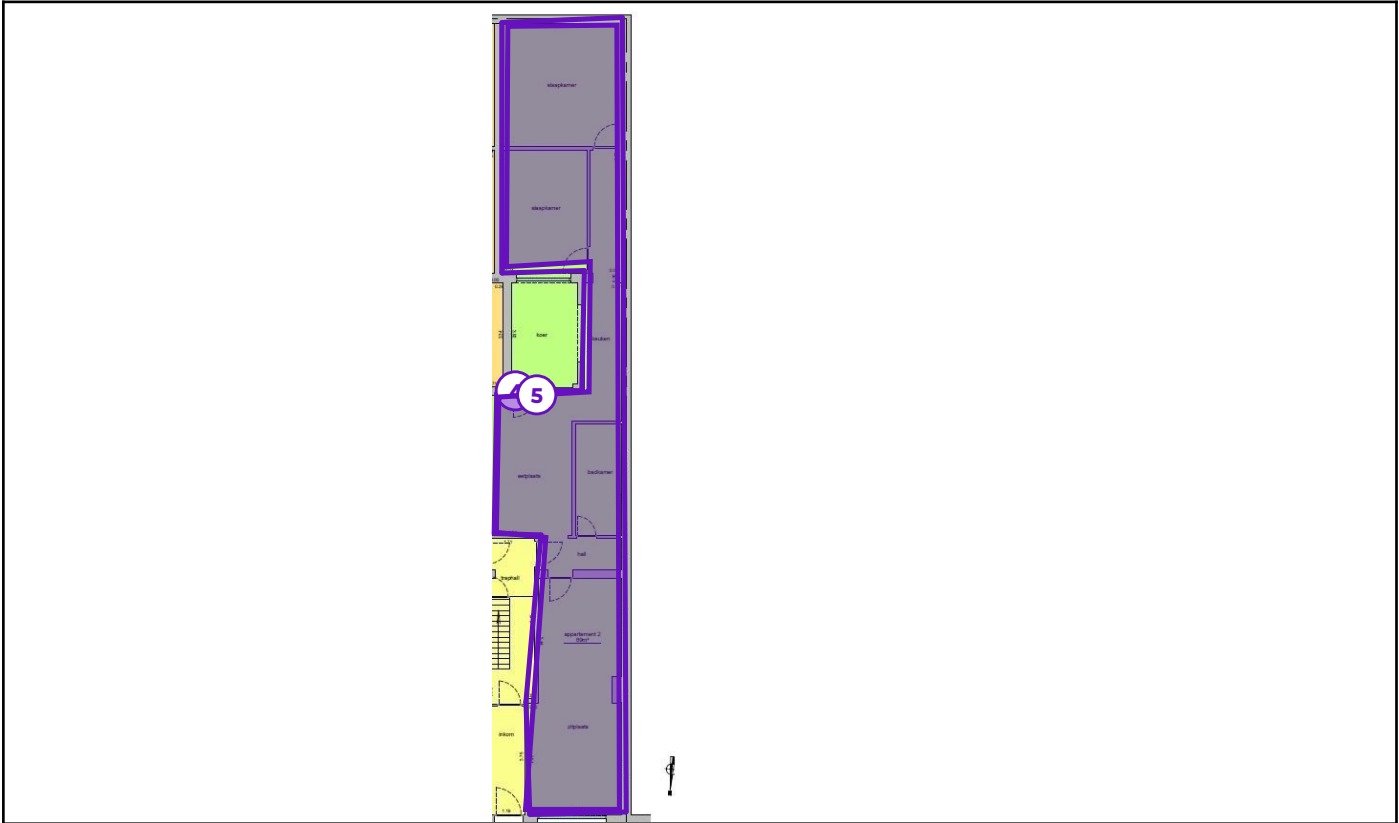
# Plan 1.1: App glvl

| Beschrijving | Type | Actie |
|---|---|---|
| 4. Pleister Muren(Bewijsdocumenten) | Advies | - |
| 5. Plafonds in gyproc | Advies | - |

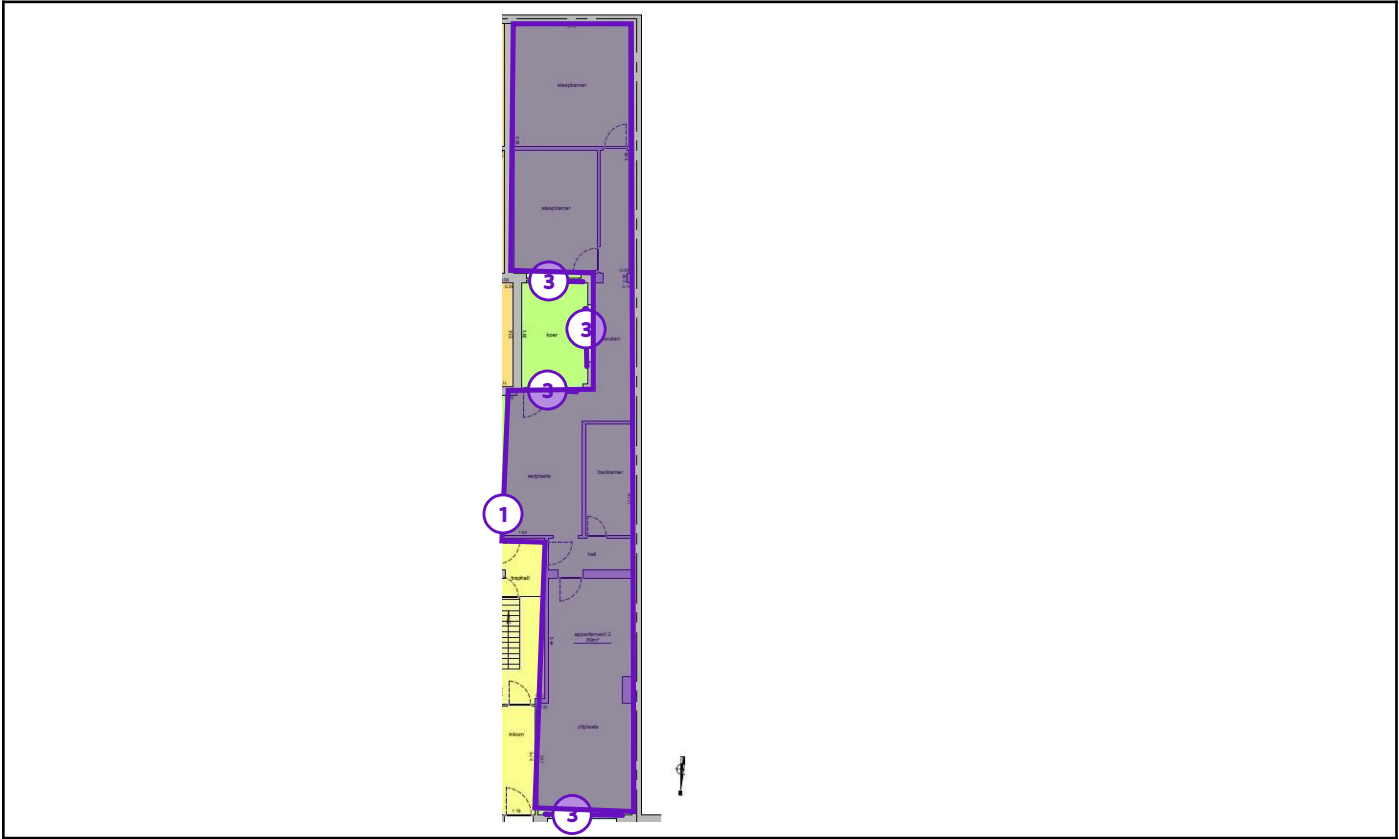
### Plan 1.3: App glvl

| Beschrijving | Type | Actie |
|---|---|---|
| 1. Vloertegels | Advies | - |
| 3. Ramen met soepele kit | Advies | - |

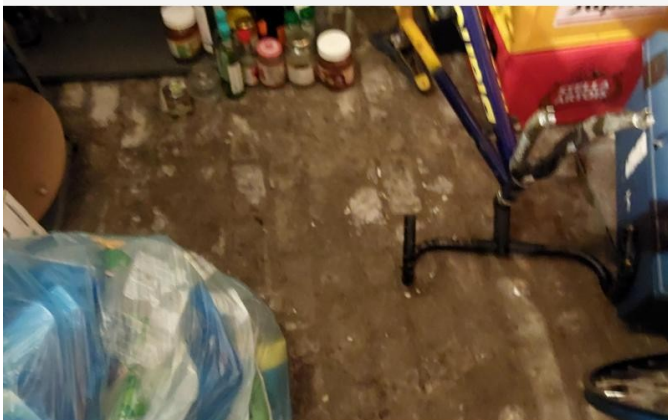
Vrije foto

Vloertegels zijn intact, deskundige kan geen uitspraak doen over de lijm onderliggend

| Identificatiemethode | Vaststelling & expertise (niet-asbestverdacht) |
| Primaire drager | Vloer |

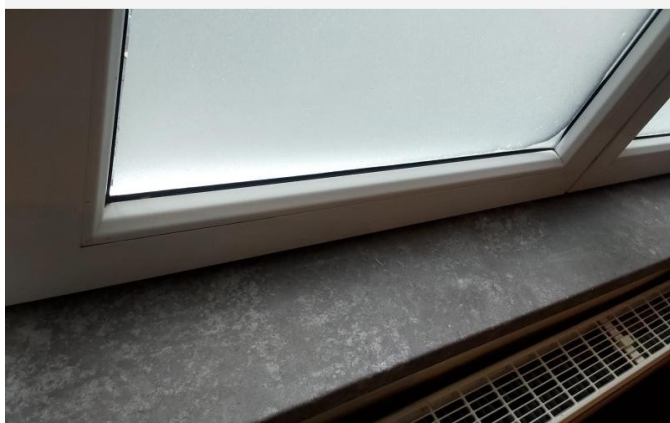
Vrije foto

Muren, vloer en plafond uitgevoerd in steen en cement. Niet asbestverdacht.

| Identificatiemethode | Vaststelling & expertise (niet-asbestverdacht) |
