# Asbestinventarisatetest

Kattenberg 128/0001, 2180 Antwerpen

Attestnummer : **20260924-000459.000**

## Zone 1: Hoofdgebouw

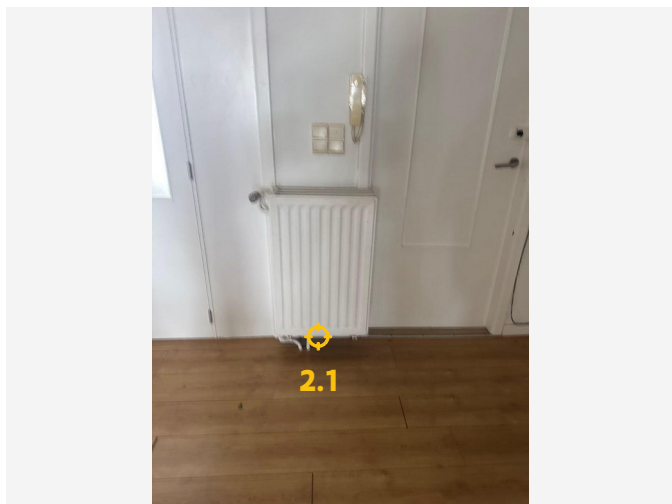
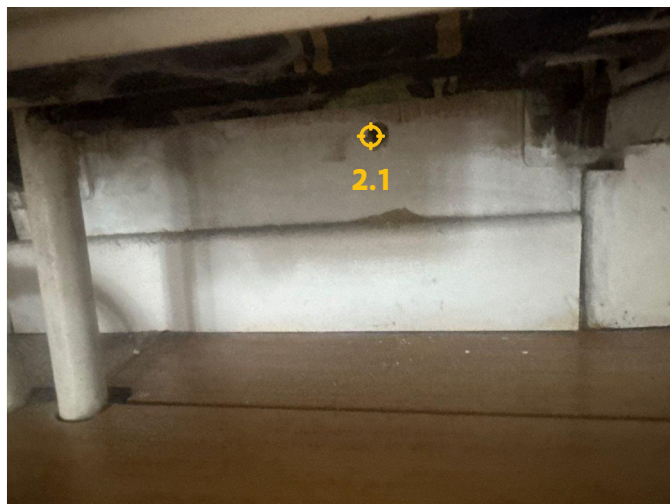
## Fiche 2: Pleisterwerk wanden

Geen asbest

| # | Type | Referentie | Resultaat |
|---|---|---|---|
| 2.1 | Mengmonster | 6020583200 | Geen asbest |

| Beschrijving | Pleisterwerk wanden |
| Bindmiddel van materiaal | Gips - kalk |
| Gebondenheid op basis van bindmiddel | Niet-hechtgebonden |
| Hoeveelheid (oppervlakte - dikte - aantal) | • 180,00 m <sup>2</sup> - 1,00 cm - 1 stuk |
