# Asbestinventarisatetest

Sint-Amandsesteenweg 103, 2880 Bornem

Attestnummer : 20230329-000178.000

Uitgegeven op : 29.03.2023

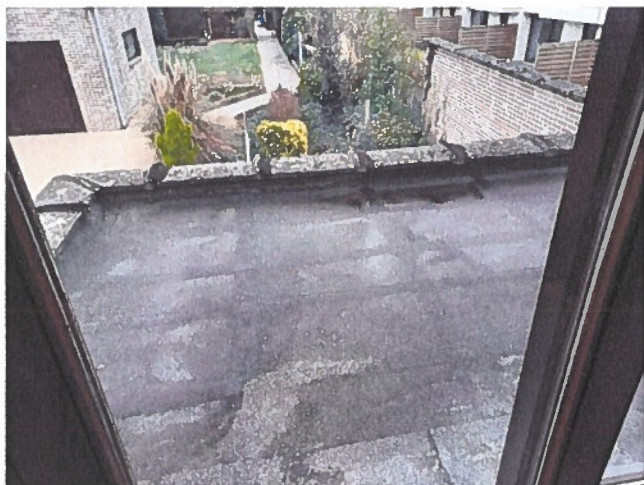
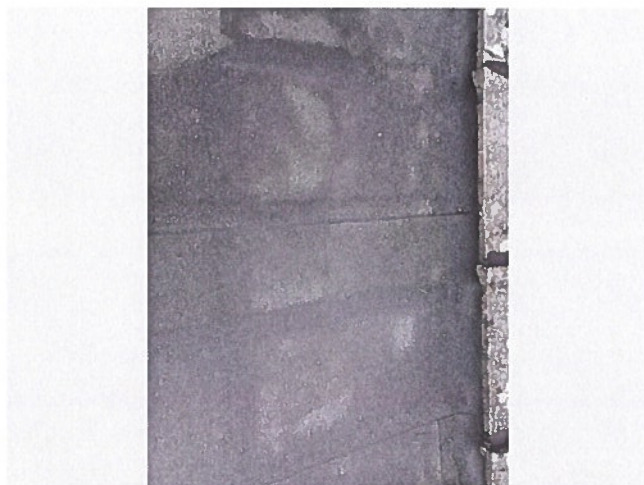
## Fiche 1: Roofing plat dak

Overzichtsfoto

Detailfoto

| Eindbeoordeling materiaalrisico | Laag materiaalrisico en/of verlaagde kans op vezelvrijgave |

| Asbestsoort (vezeltype) | Crocidoliet aanwezig |
| Asbestconcentratie | Laag (< 50%) |
| Afschermingsgraad van het gehele materiaal | Geheel of deels vrij aan de buitenlucht |
| Toestand van het materiaal | Onbeschadigd, niet verweerd |

| Beschrijving | Roofing plat dak |
| Asbestmateriaal | Dak- en gevelbekleding - Roofing |
| Hoeveelheid (oppervlakte - aantal) | • 35,00 m <sup>2</sup> - 1 stuk |

Het asbestmateriaal valt onder de mijlpaal van 2040.

Zorgvuldig beheren

- Zorg voor een veilig beheer. Vermijd het beschadigen van het asbestmateriaal. Controleer de toestand jaarlijks op wijzigingen.

- Eenvoudige handelingen: enkel door erkend asbestverwijderaar  
Deze toepassing is vrijgesteld indien dit zou moeten verwijderd worden gelieve eerst bijkomende staalname uit te voeren en op basis van die resultaten (indien asbesthoudend blijkt) een erkend asbestverwijderaar te raadplegen.

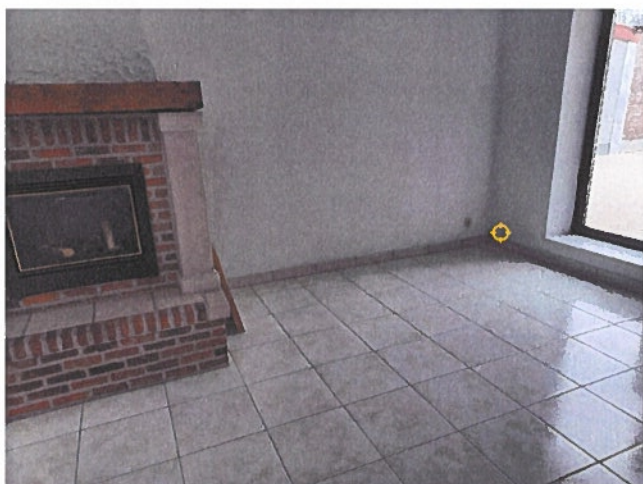
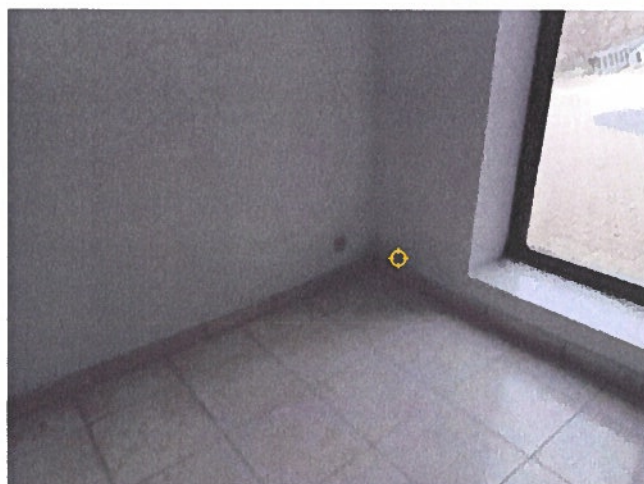
## Fiche 2: M01 Pleister muur

Overzichtsfoto

Detailfoto

Geen asbest

| # | Type | Referentie | Resultaat |
|---|---|---|---|
| 2.1 | Mengmonster | M01 Pleister muur | Geen asbest |
