# Asbestinventarisatetest

Grotebeerstraat 56/301, 2018 Antwerpen

Attestnummer : 20240704-000326.000

Uitgegeven op : 04.07.2024

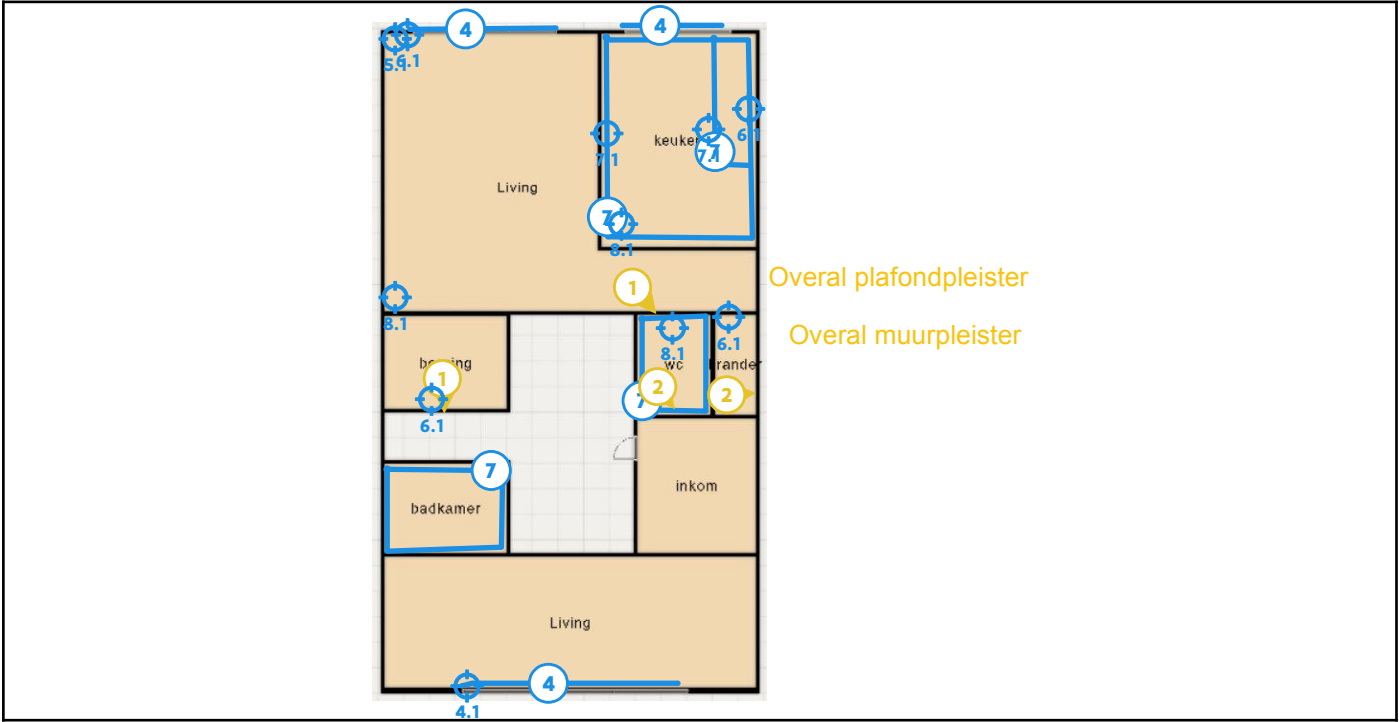
# Plan 1.1: 3

| Beschrijving | Type | Actie |
|---|---|---|
| 1. bakeliet radiatorkranen | Asbestmateriaal | Zorgvuldig beheren |
| 2. Bakeliet bakjes | Asbestmateriaal | Zorgvuldig beheren |
| 4. Kit | Geen asbest | - |
| 5. Behang | Geen asbest | - |
| 6. Muurpleister | Geen asbest | - |
| 7. Tegellijm | Geen asbest | - |

| 8. plafondpleister | Geen asbest | - |

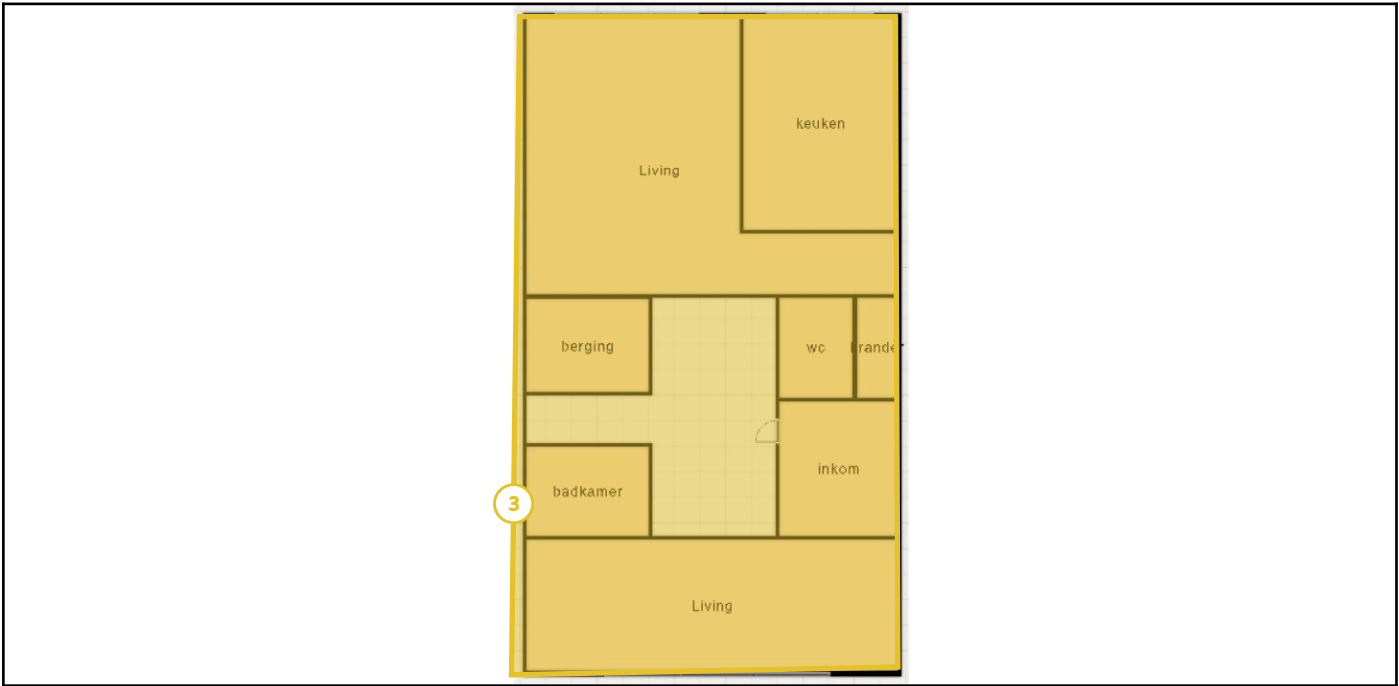
### Plan 1.3: 3

| Beschrijving | Type | Actie |
|---|---|---|
| 3. Roofing | Asbestmateriaal | Zorgvuldig beheren |

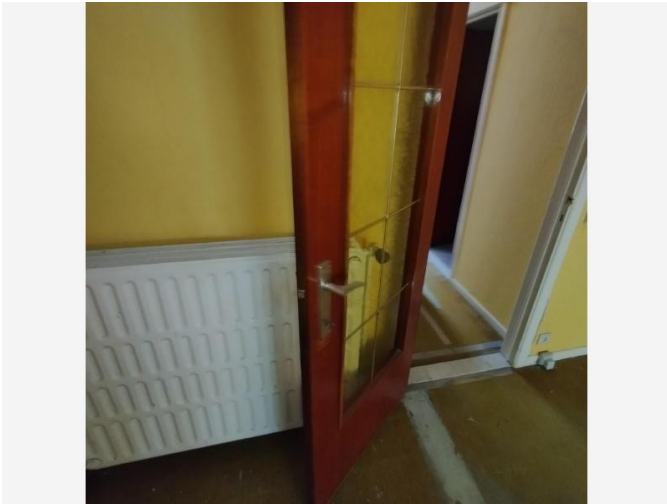
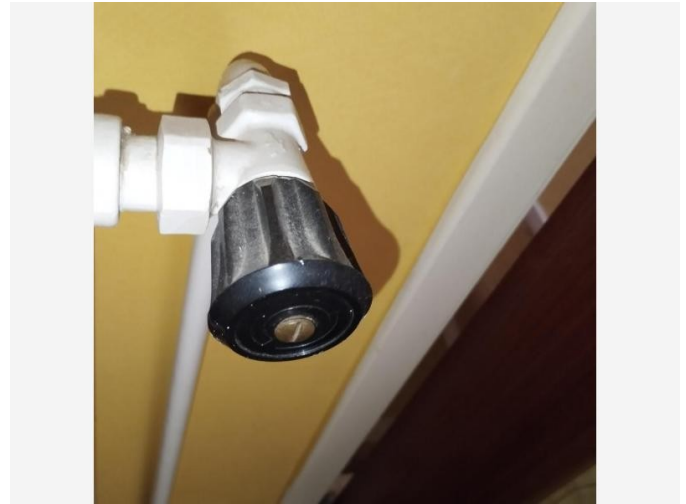
| Eindbeoordeling materiaalisico | Laag materiaalisico en/of verlaagde kans op vezelvrijgave |

| Asbestsoort (vezeltype) | Crocidoliet aanwezig |
| Toestand van het materiaal | Onbeschadigd, niet verweerd |

| Beschrijving | bakeliet radiatorcranen |
| Opmerking | <p>2 radiatorcranen. (berging + living bij keuken)</p> <p>Het is moeilijk te bepalen of de bakeliettoepassingen in de woning ook effectief asbesthoudend zijn (het kan ook gaan om de asbestvrije variant).</p> <p>-Er werd geen monster genomen omw beschadiging aan een elektrisch gerelateerde toepassing, extra controle bij verwijdering van het verdacht materiaal. Vermoedelijk zullen de toepassingen verwijderd worden bij aanpassing van het elektriciteitsnetwerk.</p> |

- Zorg voor een veilig beheer. Vermijd het beschadigen van het asbestmateriaal. Controleer de toestand jaarlijks op wijzigingen.

- Eenvoudige handelingen: mag via doe-het-zelf of door werknemer(s) met opleidingsattest eenvoudige handelingen  
Schakelaars, stopcontacten en andere gelijkaardige toepassingen kunnen eenvoudig losgeschroefd worden --> EH doe-het-zelf. Afgesloten of verzegelde kast --> EH opgeleid techniker personeel 8u basisopleiding asbest.

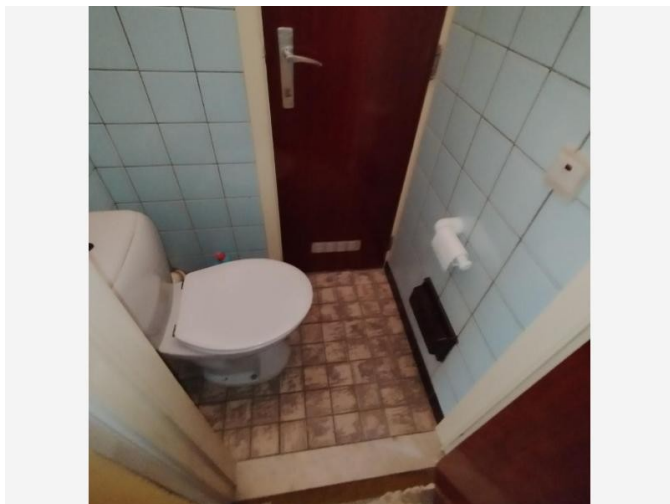
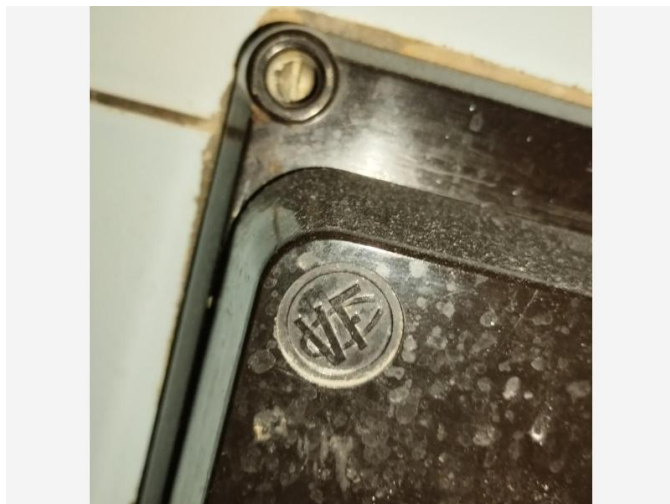
| Eindbeoordeling materiaalarisico | Laag materiaalarisico en/of verlaagde kans op vezelvrijgave |

| Asbestsoort (vezeltype) | Crocidoliet aanwezig |
| Toestand van het materiaal | Onbeschadigd, niet verweerd |

| Beschrijving | Bakeliet bakjes |
| Opmerking | <p>Het is moeilijk te bepalen of de bakeliettoepassingen in de woning ook effectief asbesthoudend zijn (het kan ook gaan om de asbestvrije variant).</p> <p>-Er werd geen monster genomen owv beschadiging aan een elektrisch gerelateerde toepassing, extra controle bij verwijdering van het verdacht materiaal. Vermoedelijk zullen de toepassingen verwijderd worden bij aanpassing van het elektriciteitsnetwerk.</p> |

- Zorg voor een veilig beheer. Vermijd het beschadigen van het asbestmateriaal. Controleer de toestand jaarlijks op wijzigingen.

- Eenvoudige handelingen: mag via doe-het-zelf of door werknemer(s) met opleidingsattest eenvoudige handelingen  
Schakelaars, stopcontacten en andere gelijkaardige toepassingen kunnen eenvoudig losgeschroefd worden --> EH doe-het-zelf. Afgesloten of verzegelde kast --> EH opgeleid techniker personeel 8u basisopleiding asbest.

Tellerkast : De toepassing dient verwijderd te worden door de netbeheerder, vermoedelijk word dit uitgevoerd wanneer de oude meterkast vervangen word voor een digitale.

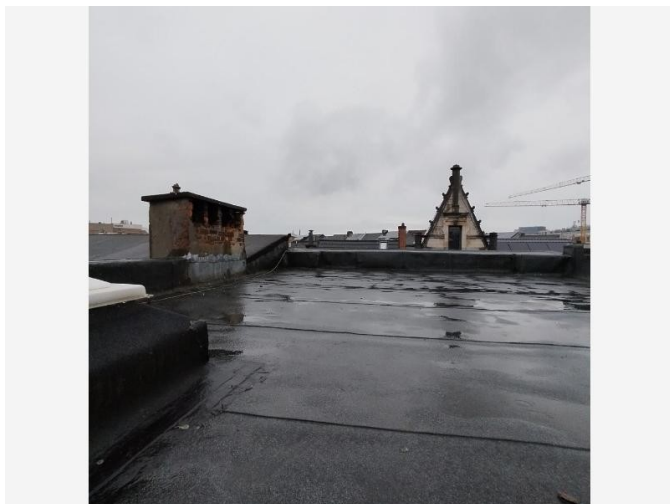
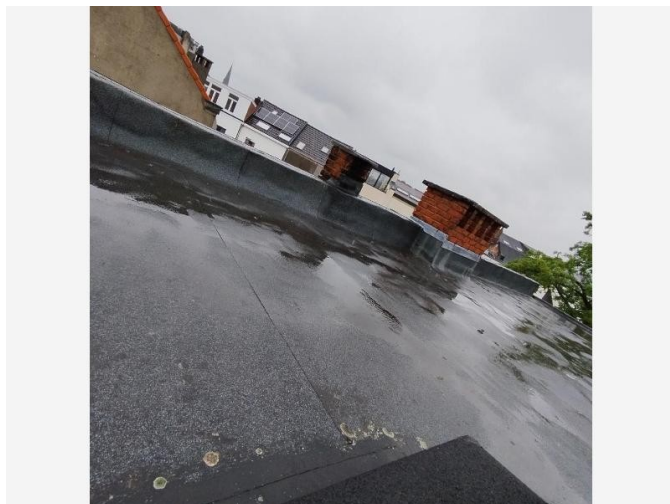
| Eindbeoordeling materiaalrisico | Zeer laag materiaalrisico en/of zeer lage kans op vezelvrijgave |

| Asbestsoort (vezeltype) | Alleen chrysotiel |
| Toestand van het materiaal | Onbeschadigd, niet verweerd |

| Beschrijving | Roofing |
| Opmerking | <p>Volgens het inspectieprotocol is een monstername van roofing verplicht om dit te identificeren als niet-asbesthoudend. Een monstername is echter niet mogelijk wegens kans op lekkage &amp; omdat het gat naar het dak te klein was. De toepassing wordt in de databank als asbestverdacht beschouwd. Mogelijks kunnen er ook asbestverdachte onderlagen aanwezig zijn. Het is aangewezen om extra controle uit te voeren bij eventuele renovatiewerken. De vermelde oppervlaktes, diktes en volumes betreffen een beredeneerde schatting. Er worden geen rechten verleend aan deze oppervlaktes/diktes/volumes.</p> |

- Zorg voor een veilig beheer. Vermijd het beschadigen van het asbestmateriaal. Controleer de toestand jaarlijks op wijzigingen.

- Eenvoudige handelingen: mag via doe-het-zelf of door werknemer(s) met opleidingsattest eenvoudige handelingen  
Indien de roofing zijn bindingssterkte behouden heeft.
- Eenvoudige handelingen: enkel door erkend asbestverwijderaar  
Verwijdering dient te gebeuren volgens de geldende voorschriften en veiligheidsnormen.

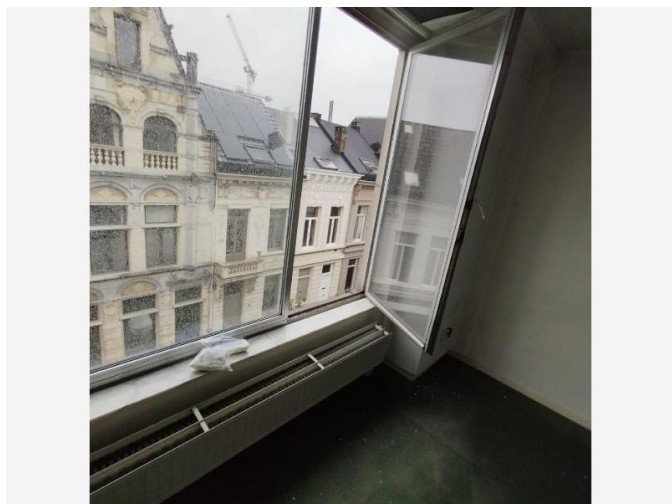
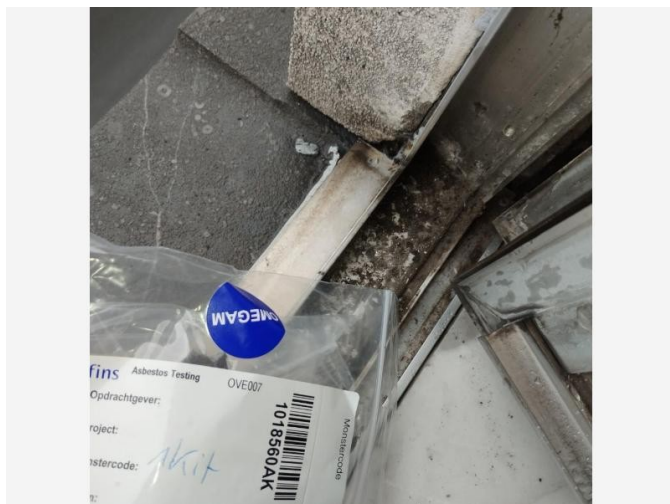
## Fiche 4: Kit

Geen asbest

| # | Type | Referentie | Resultaat |
|---|---|---|---|
| 4.1 | Puntmonster | Kit | Geen asbest |

| Beschrijving | Kit |

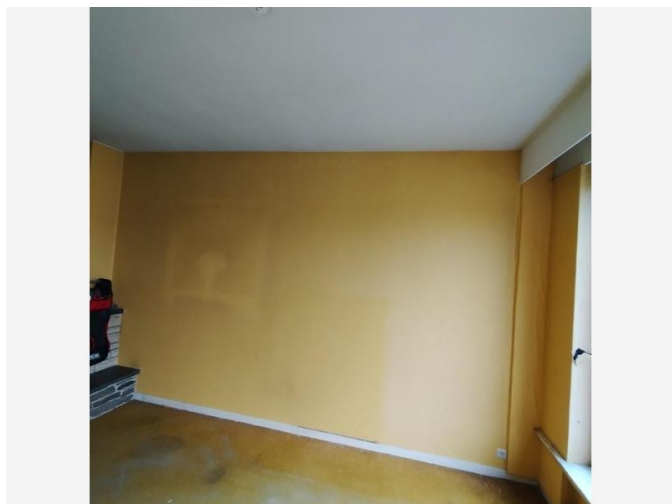
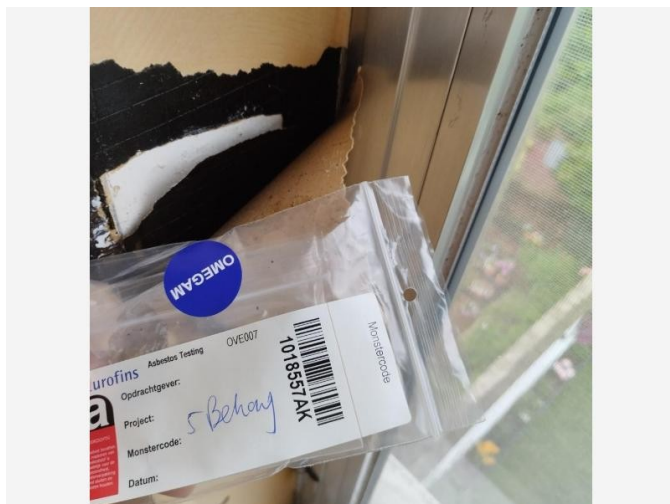
## Fiche 5: Behang

Geen asbest

| # | Type | Referentie | Resultaat |
|---|---|---|---|
| 5.1 | Puntmonster | Behang | Geen asbest |

| Opmerking | Het is niet duidelijk tot waar het behang loopt. (zwart) |

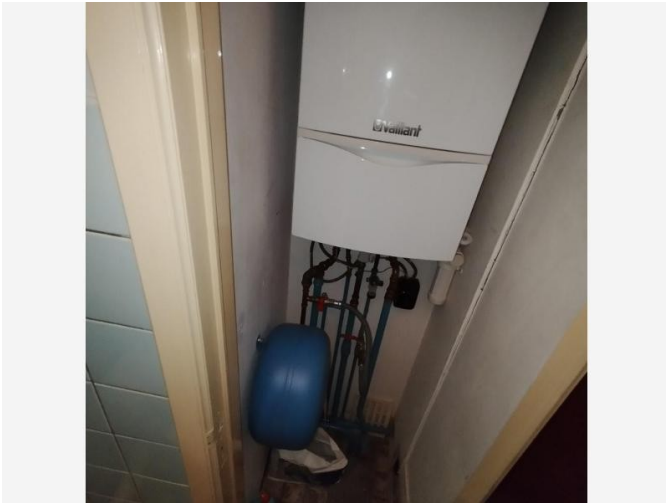
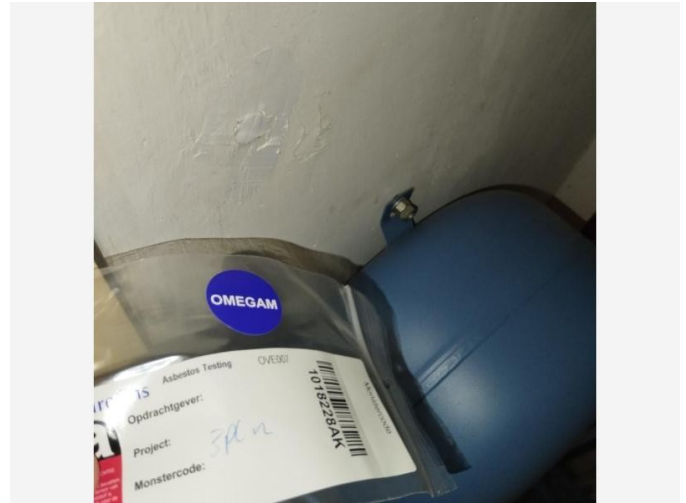
## Fiche 6: Muurpleister

Geen asbest

| # | Type | Referentie | Resultaat |
|---|---|---|---|
| 6.1 | Mengmonster | Muurpleister | Geen asbest |

| Opmerking | <p>Volgens het inspectieprotocol is een monstername van het pleisterwerk verplicht om dit te identificeren als niet-asbesthoudend.</p> <p>Locatie staalnames: individuele ruimte: living, berging / natte ruimte: keuken / stookplaats: stookruimte/ traphal: nvt</p> <p>De vermelde oppervlaktes en volumes betreffen een beredeneerde schatting. Er worden geen rechten verleend aan deze oppervlaktes/volumes. De dikte is een schatting die voorkomt uit de monsterplaatsen en is daarom niet altijd representatief.</p> |

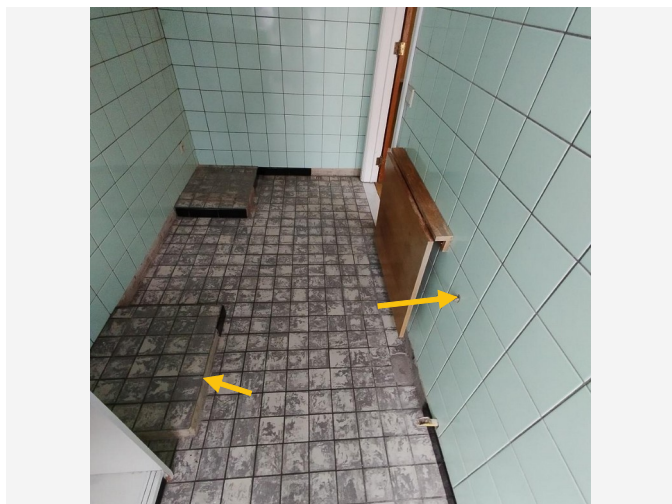
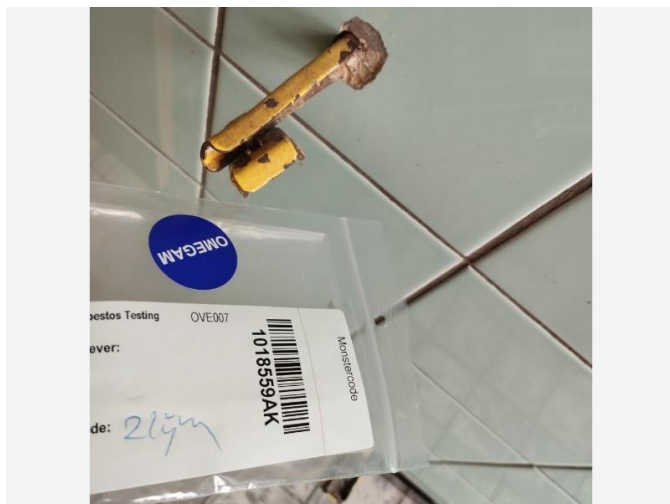
## Fiche 7: Tegellijm

Geen asbest

| # | Type | Referentie | Resultaat |
|---|---|---|---|
| 7.1 | Mengmonster | Tegellijm | Geen asbest |

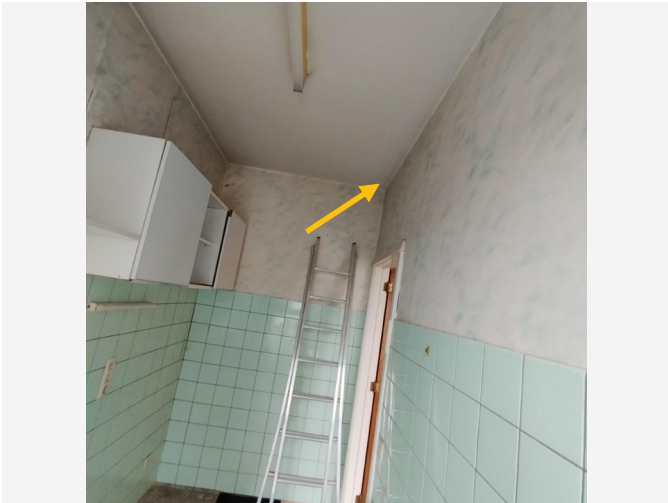
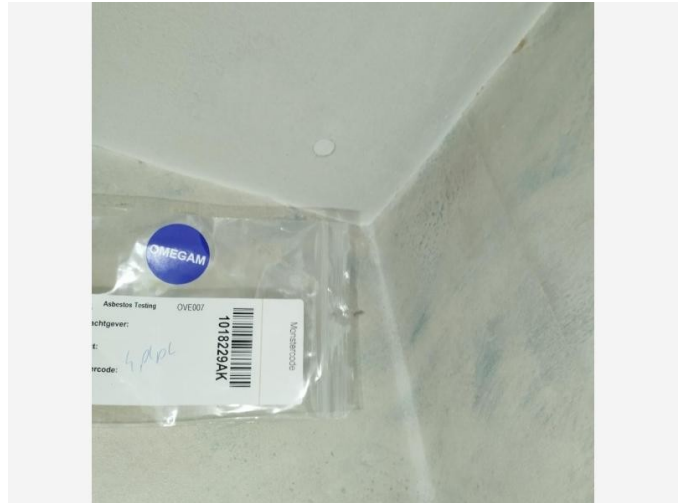
## Fiche 8: plafondpleister

Geen asbest

| # | Type | Referentie | Resultaat |
|---|---|---|---|
| 8.1 | Mengmonster | plafondpleister | Geen asbest |

| Opmerking | <p>Volgens het inspectieprotocol is een monstername van het pleisterwerk verplicht om dit te identificeren als niet-asbesthoudend.</p> <p>Locatie staalnames: individuele ruimte: living/ natte ruimte: keuken / stookplaats: stookplaats/wc / traphal: nvt</p> <p>De vermelde oppervlaktes en volumes betreffen een beredeneerde schatting. Er worden geen rechten verleend aan deze oppervlaktes/volumes. De dikte is een schatting die voorkomt uit de monsterplaatsen en is daarom niet altijd representatief.</p> |
