# Asbestinventarisatattest

Prins Albertlei 31/203, 2600 Antwerpen

Attestnummer : 20250811-000076.000

**Asbestveilig** (maar niet asbestvrij)

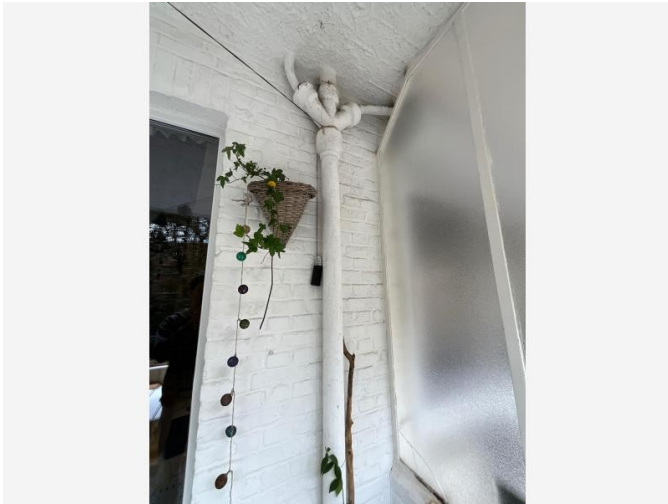
Overzichtsfoto

Detailfoto

| Eindbeoordeling materiaalisico | Laag materiaalisico en/of verlaagde kans op vezelvrijgave |

| Gebondenheid | Categorie 1: hechtgebonden in oorsprong |
| Asbestsoort (vezeltype) | Crocidoliet aanwezig |
| Asbestconcentratie | Laag (< 50%) |
| Afschermingsgraad van het gehele materiaal | Geheel of deels vrij aan de buitenlucht |
| Toestand van het materiaal | Onbeschadigd, niet verweerd |

| Beschrijving | Cementbuis terras |
| Omgeving | Buiten |
| Asbestmateriaal | Buis, koker, leiding, pijp, doorvoer |
| Bindmiddel van asbestmateriaal | Cement |
| Hoeveelheid (lengte - omtrek - dikte - aantal) | <ul style="list-style-type: none"><li>• 2,00 m - 20,00 cm - 1,00 cm - 1 stuk</li></ul> |

Het asbestmateriaal valt onder de mijlpaal van 2040.

Zorgvuldig beheren

- Zorg voor een veilig beheer. Vermijd het beschadigen van het asbestmateriaal. Controleer de toestand jaarlijks op wijzigingen.

- Eenvoudige handelingen: mag via doe-het-zelf of door werknemer(s) met opleidingsattest eenvoudige handelingen  
De buis kan voorzichtig losgebeiteld worden, extra bevochtigen om stof te voorkomen + dragen van de nodige beschermingsmiddelen (mondmasker ffp3, handschoenen, tyvec ) Bij de gemeente/containerpark afsluitzakken halen om dubbel in te pakken en af te voeren naar het containerpark als hechtgebonden asbestafval. Bij kans op breken erkend asbestverwijderaar.

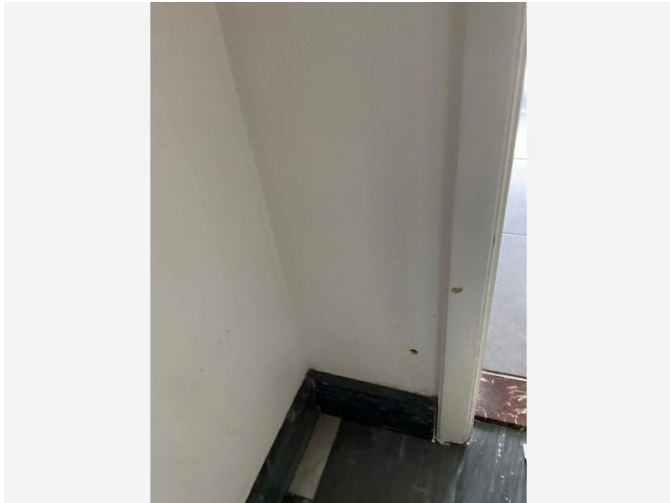
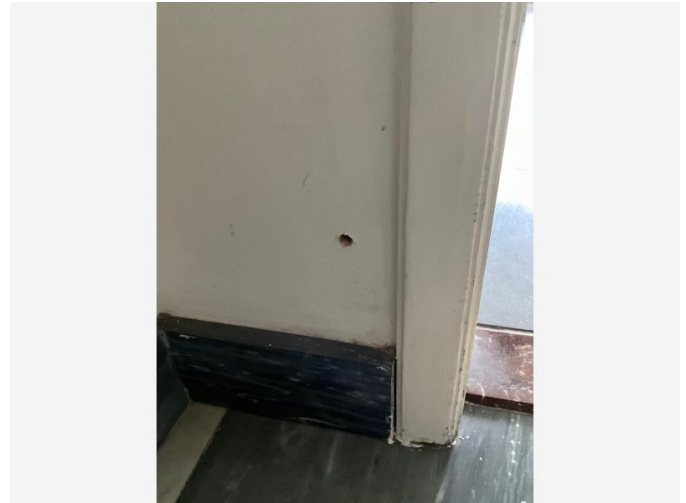
## Fiche 3: Pleister wand

Geen asbest

| # | Type | Referentie | Resultaat |
|---|---|---|---|
| 3.1 | Mengmonster | Pleister wand | Geen asbest |

| Beschrijving | Pleister wand |
| Bindmiddel van materiaal | Gips - kalk |
| Hoeveelheid (oppervlakte - dikte - aantal) | • 200,00 m <sup>2</sup> - 1,00 cm - 1 stuk |

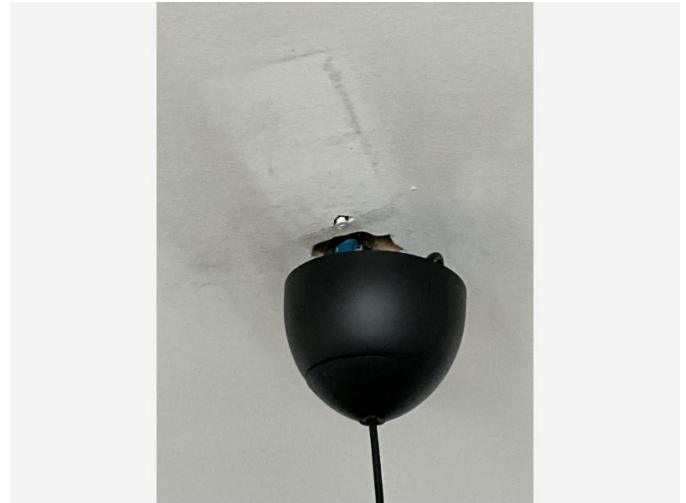
## Fiche 4: Pleister plafond

Geen asbest

| # | Type | Referentie | Resultaat |
|---|---|---|---|
| 4.1 | Mengmonster | Pleister plafond | Geen asbest |

| Beschrijving | Pleister plafond |
| Bindmiddel van materiaal | Gips - kalk |
| Hoeveelheid (oppervlakte - dikte - aantal) | • 100,00 m <sup>2</sup> - 1,00 cm - 1 stuk |
