# Asbestinventarisatetest

Isabellalei 57, 2018 Antwerpen

Attestnummer : **20250516-000062.000**

Uitgegeven op : **16.05.2025**

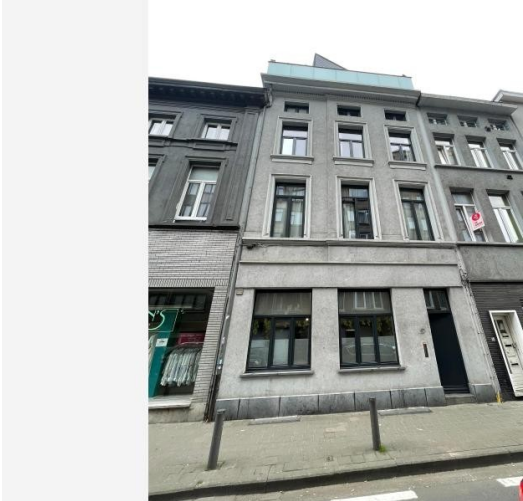
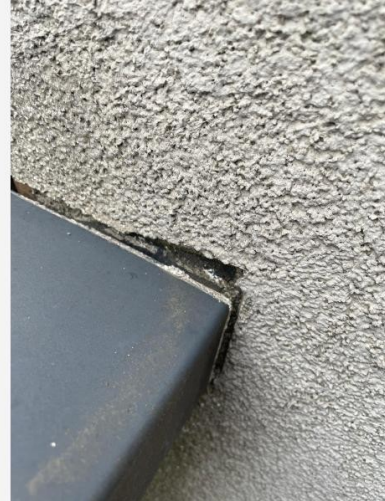
## Fiche 3: Crepi

Geen asbest

Overzichtsfoto

Detailfoto

| Primaire drager | Wand buitenschil |
| Bindmiddel van materiaal | Cement |
| Hoeveelheid (gewicht - aantal) | • 300,00 kg - 1 stuk |
