# Asbestinventarisatetest

Graatakker 105/3, 2300 Turnhout

Attestnummer : 20231215-000085.001

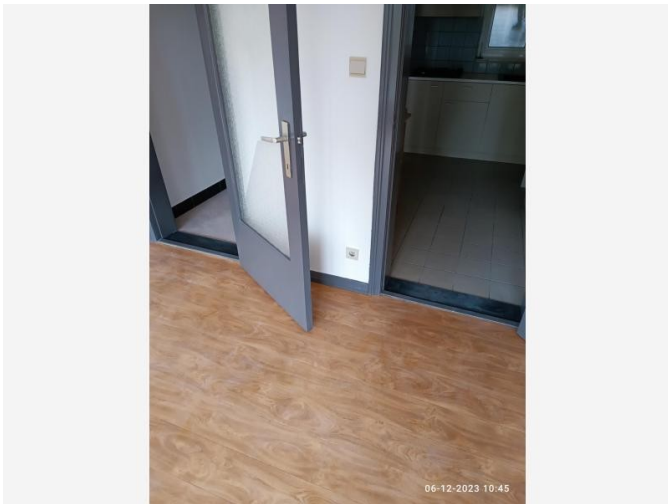
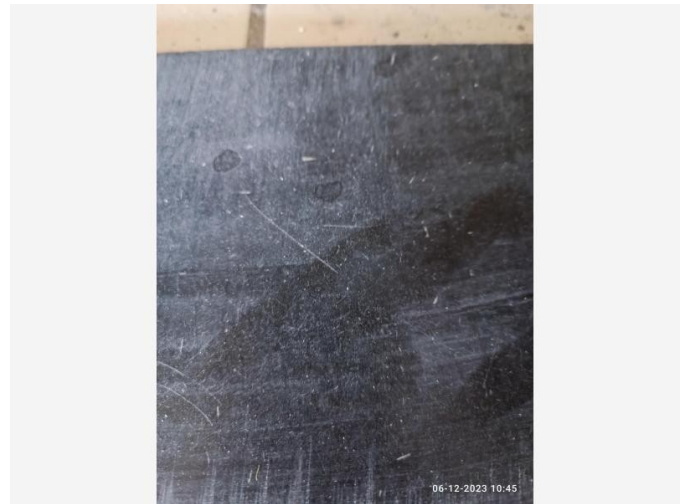
Overzichtsfoto

Detailfoto

Het asbestmateriaal valt onder de mijlpaal van 2040.

| Eindbeoordeling materiaalrisico | Zeer laag materiaalrisico en/of zeer lage kans op vezelvrijgave |

| Toestand van het materiaal | Onbeschadigd, niet verweerd |

| Beschrijving | dorpels |
| Asbestmateriaal | Plaat, paneel, tablet - Type Massal |
| Bindmiddel van asbestmateriaal | Cement |

- Zorg voor een veilig beheer. Vermijd het beschadigen van het asbestmateriaal. Controleer de toestand jaarlijks op wijzigingen.

- Eenvoudige handelingen: mag via doe-het-zelf of door werknemer(s) met opleidingsattest eenvoudige handelingen  
De dorpels of tabletten kunnen voorzichtig losgebeiteld worden , extra bevochtigen om stof te voorkomen + dragen van de nodige beschermingsmiddelen (mondmasker ffp3, handschoenen,tyvec ) verpakken in plastic folie en afvoeren naar het containerpark als hechtgebonden asbestafval.

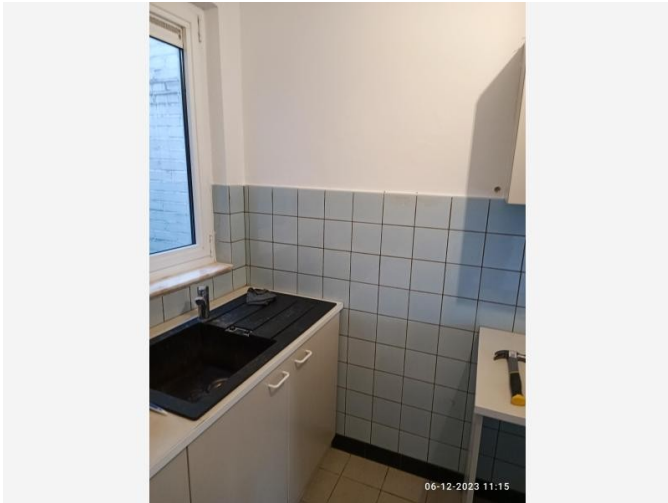
Vrije foto

In het inspectieprotocol is een monsternamen van tegellijm verplicht om dit te identificeren als niet-asbesthoudend. Er waren geen facturen ter beschikking die bevestigen dat de tegels na 2001 waren geplaatst. Er waren geen bestaande beschadigingen aan de wandtegels om de lijm voldoende te kunnen inspecteren. Om dit af te toetsen is het aangewezen om bij eventuele renovatiewerken aan de tegels verder onderzoek/staalname te laten uitvoeren ter controle.

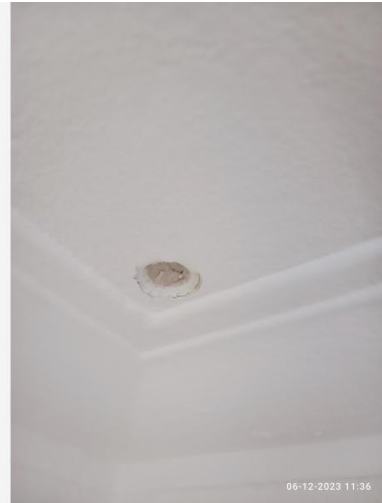
## Fiche 5: pleisterwerk plafond

Overzichtsfoto

Detailfoto

Geen asbest

| # | Type | Referentie | Resultaat |
|---|---|---|---|
| 5.1 | Mengmonster | 02 | Geen asbest |

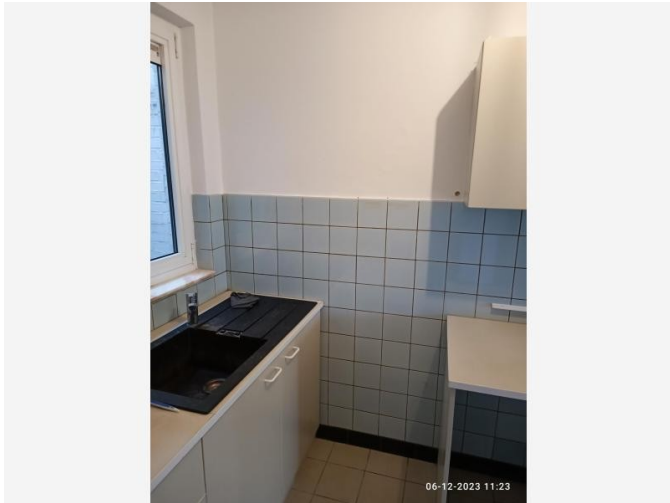
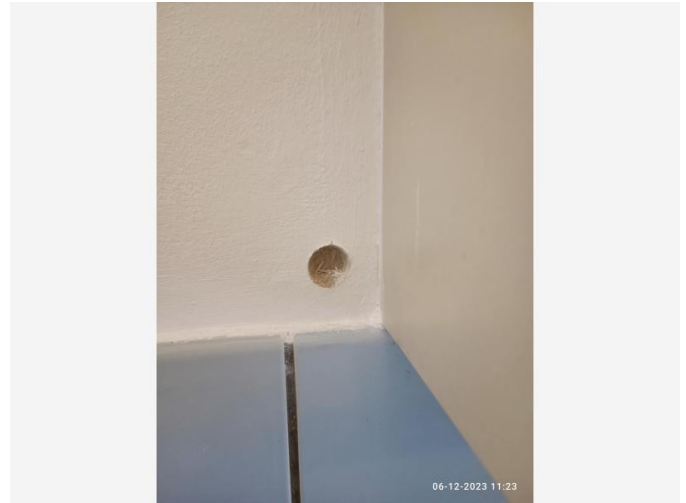
## Fiche 6: pleisterwerk binnenmuren

Overzichtsfoto

Detailfoto

Geen asbest

| # | Type | Referentie | Resultaat |
|---|---|---|---|
| 6.1 | Mengmonster | 01 | Geen asbest |
