# Asbestinventarisatetest

Graatakker 105/4, 2300 Turnhout

Attestnummer : 20231215-000092.001

Uitgegeven op : 21.12.2023

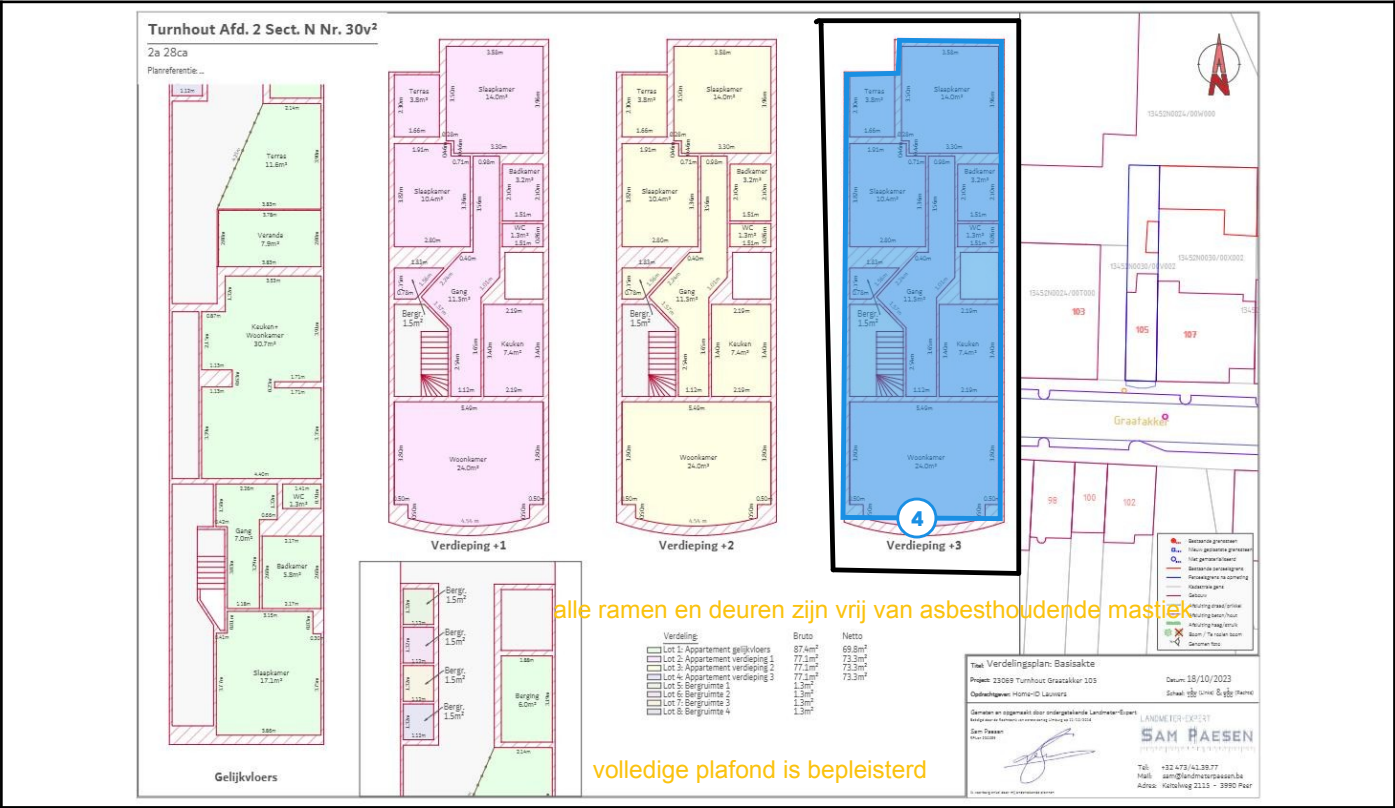
# Plan 1.1: grondplan 3de verdieping

| Beschrijving | Type | Actie |
|---|---|---|
| 3. mastiek ramen/deuren | Advies | - |
| 4. pleisterwerk plafond | Geen asbest | - |

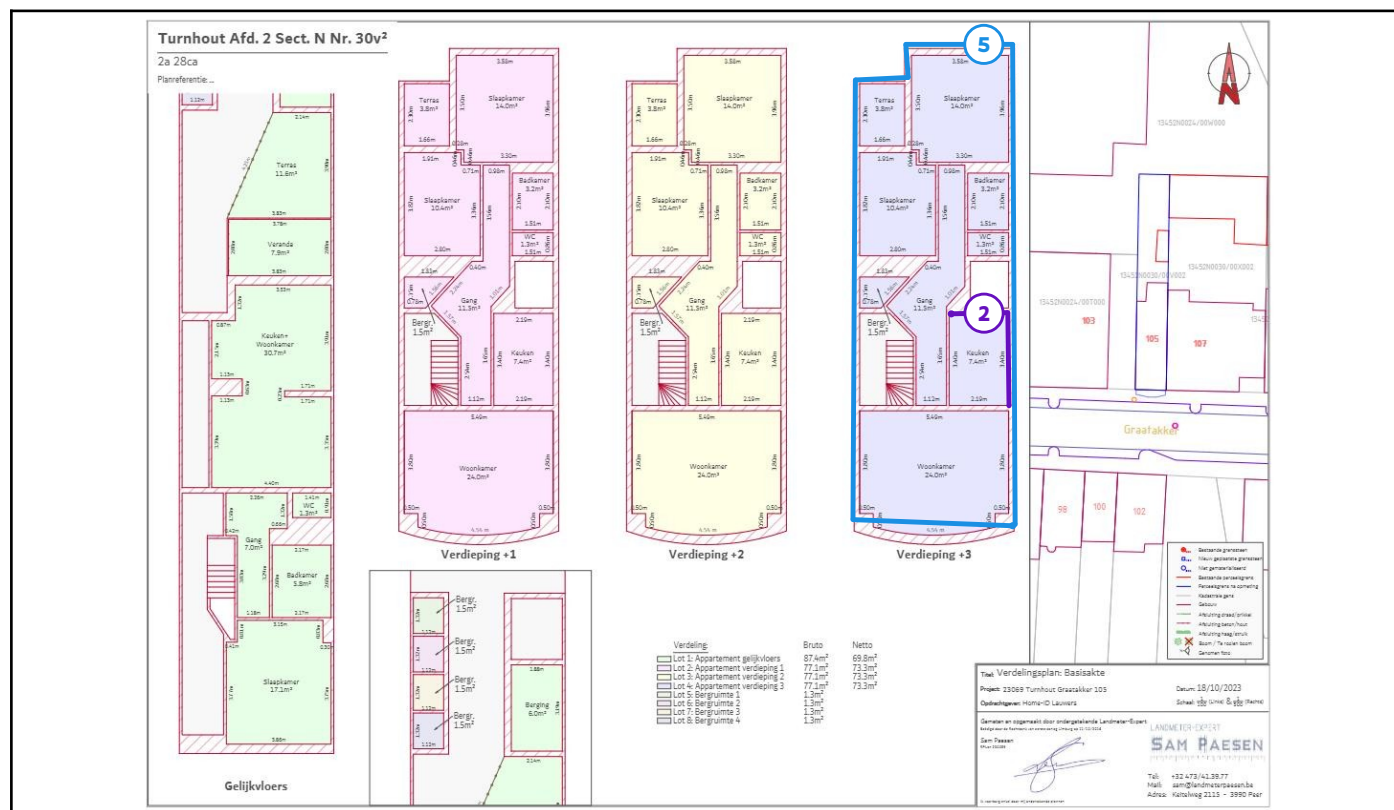
## Plan 1.2: grondplan 3de verdieping

| Beschrijving | Type | Actie |
|---|---|---|
| 2. faiencetegels (lijm) | Advies | - |
| 5. pleisterwerk binnenmuren | Geen asbest | - |

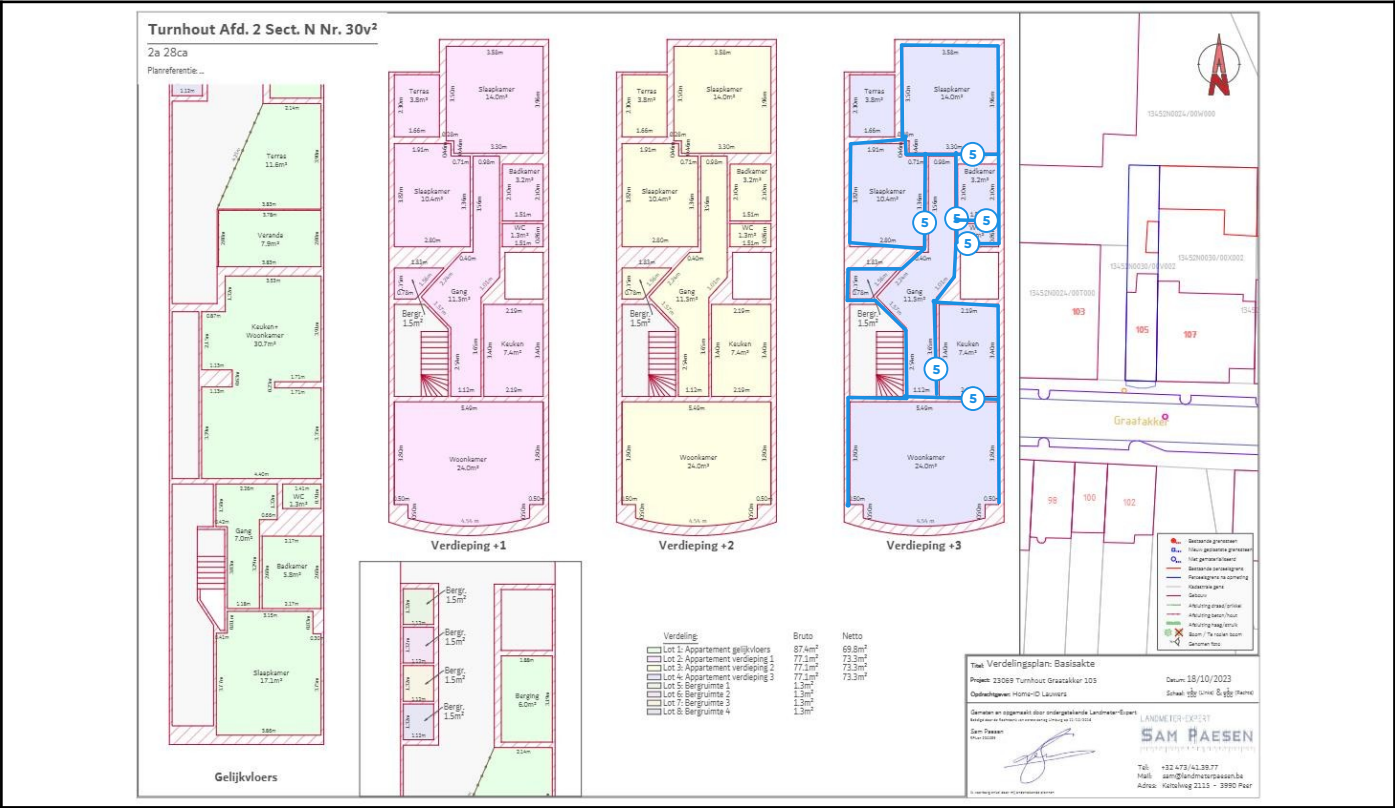
# Plan 1.3: grondplan 3de verdieping

| Beschrijving | Type | Actie |
|---|---|---|
| 5. pleisterwerk binnenmuren | Geen asbest | - |

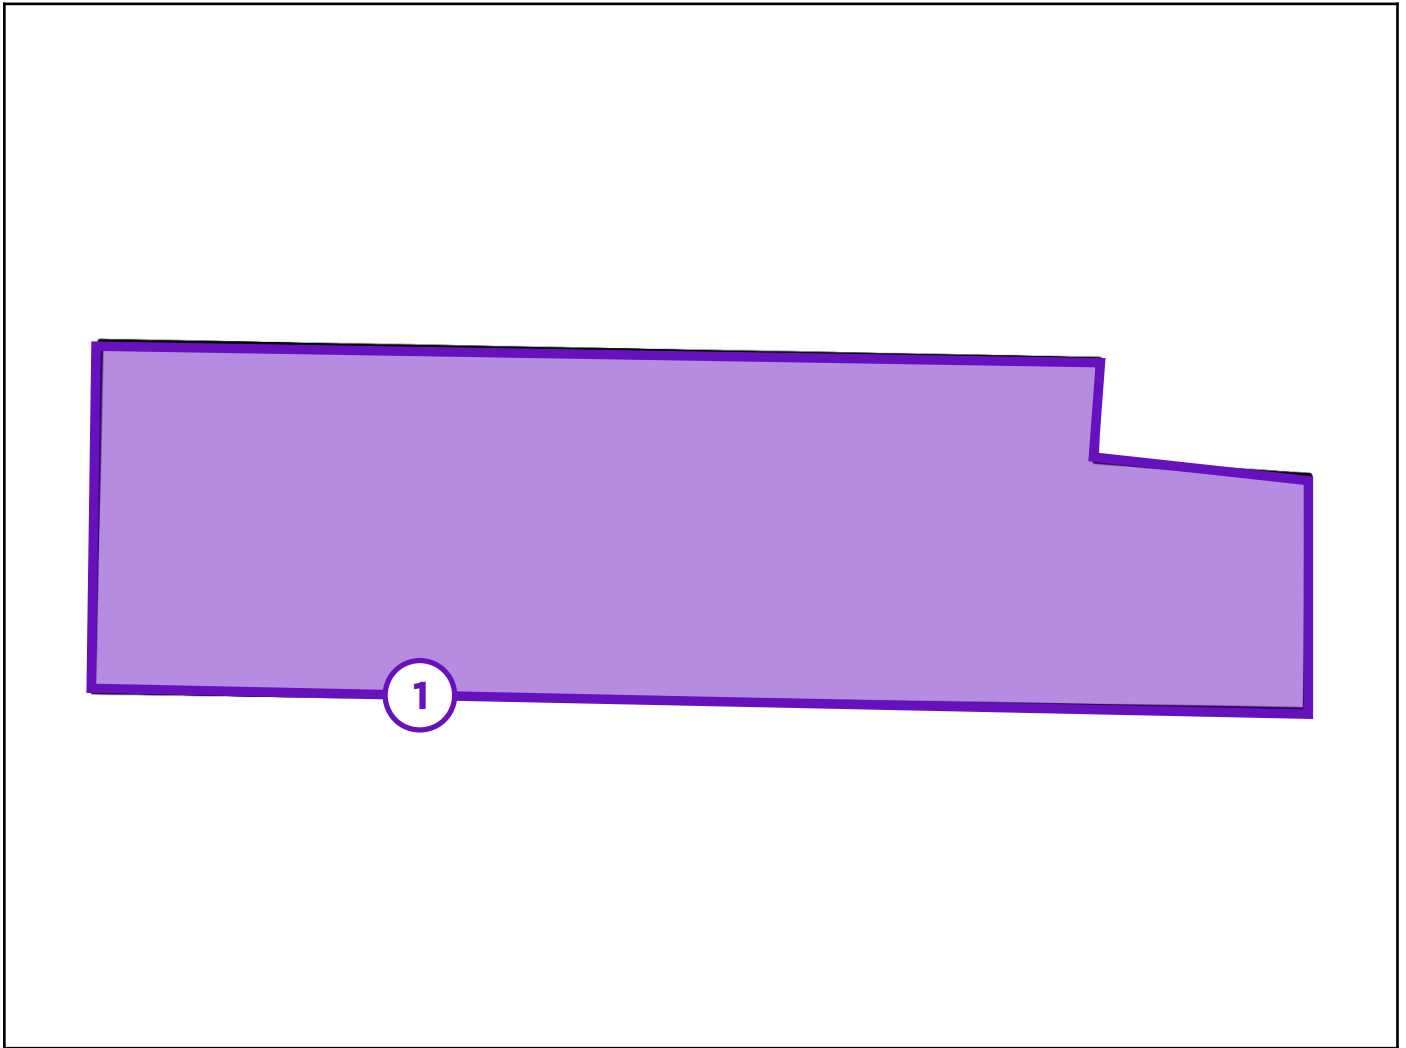
## Plan 1.4: graatakker 105/4 plan

| Beschrijving | Type | Actie |
|---|---|---|
| 1. dak | Beperking | - |

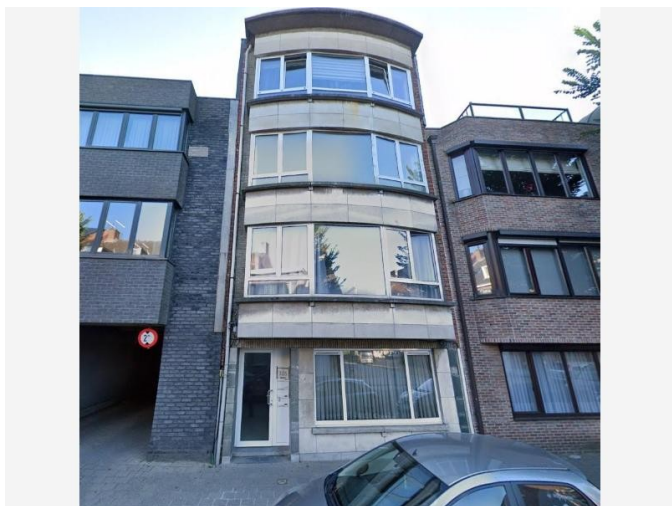
Situeringsfoto

**Reden:** Het te onderzoeken materiaal situeert zich hoger dan 3,50 m te rekenen vanaf een veilige ondergrond

**Uitleg van de asbestdeskundige:** op de moment van inspectie was het niet mogelijk om het dak te bereiken.

hier is een stelling of hoogtewerker voor nodig.

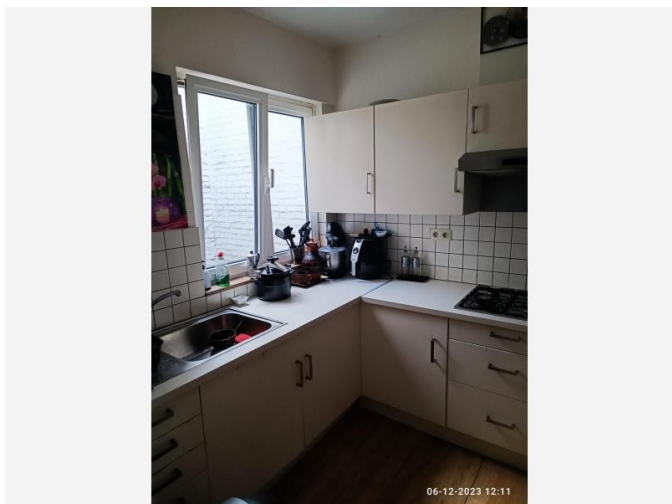
Vrije foto

In het inspectieprotocol is een monsternamen van tegellijm verplicht om dit te identificeren als niet-asbesthoudend. Er waren geen facturen ter beschikking die bevestigen dat de tegels na 2001 waren geplaatst. Er waren geen bestaande beschadigingen aan de wandtegels om de lijm voldoende te kunnen inspecteren. Om dit af te toetsen is het aangewezen om bij eventuele renovatiewerken aan de tegels verder onderzoek/staalname te laten uitvoeren ter controle.

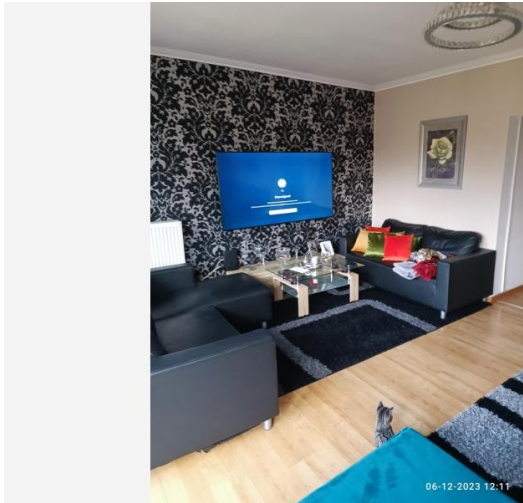
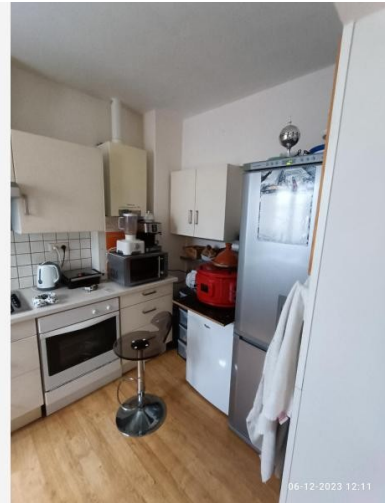
## Fiche 4: pleisterwerk plafond

Geen asbest

| Opmerking | er zijn stalen genomen in appartement met busnummer 1 & 3. (50% van het gebouw) |

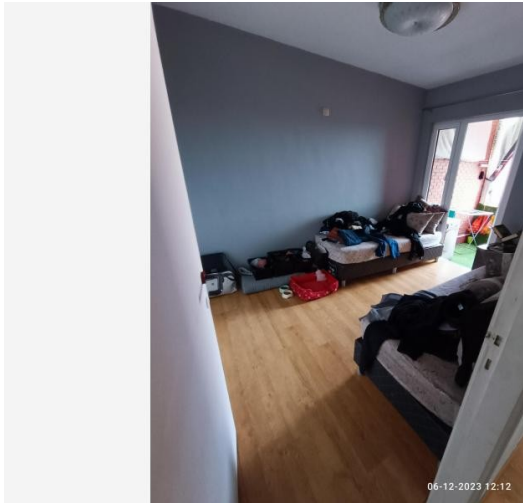
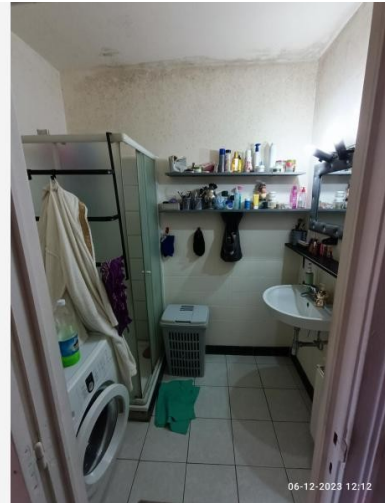
Geen asbest

| <b>Opmerking</b> | er zijn stalen genomen in appartement met busnummer 1 & 3. (50% van het gebouw) |
