# Asbestinventarisatetest

Graatakker 105/2, 2300 Turnhout

Attestnummer : 20231215-000072.001

Uitgegeven op : 21.12.2023

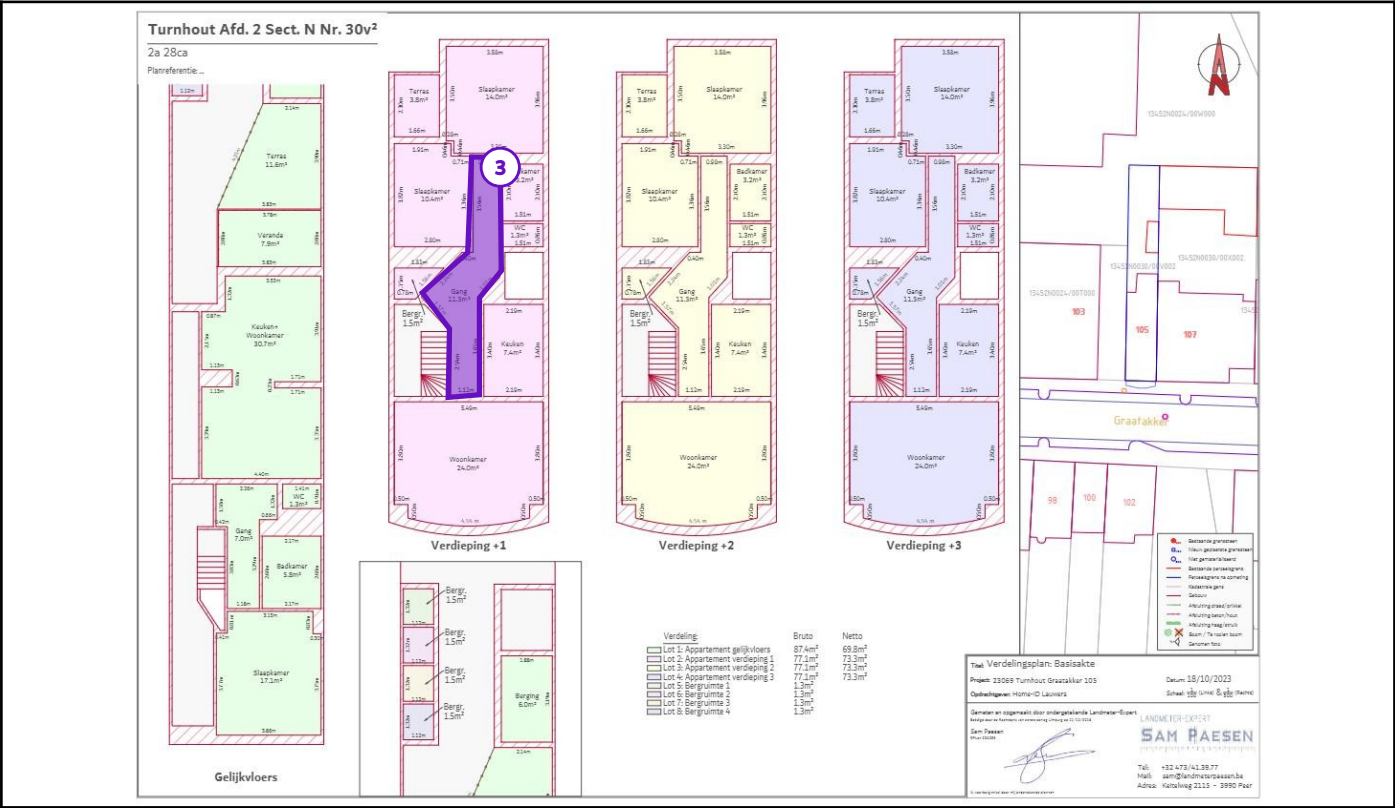
# Plan 1.3: grondplan 1ste verdieping

| Beschrijving | Type | Actie |
|---|---|---|
| 3. vinylvloer | Advies | - |

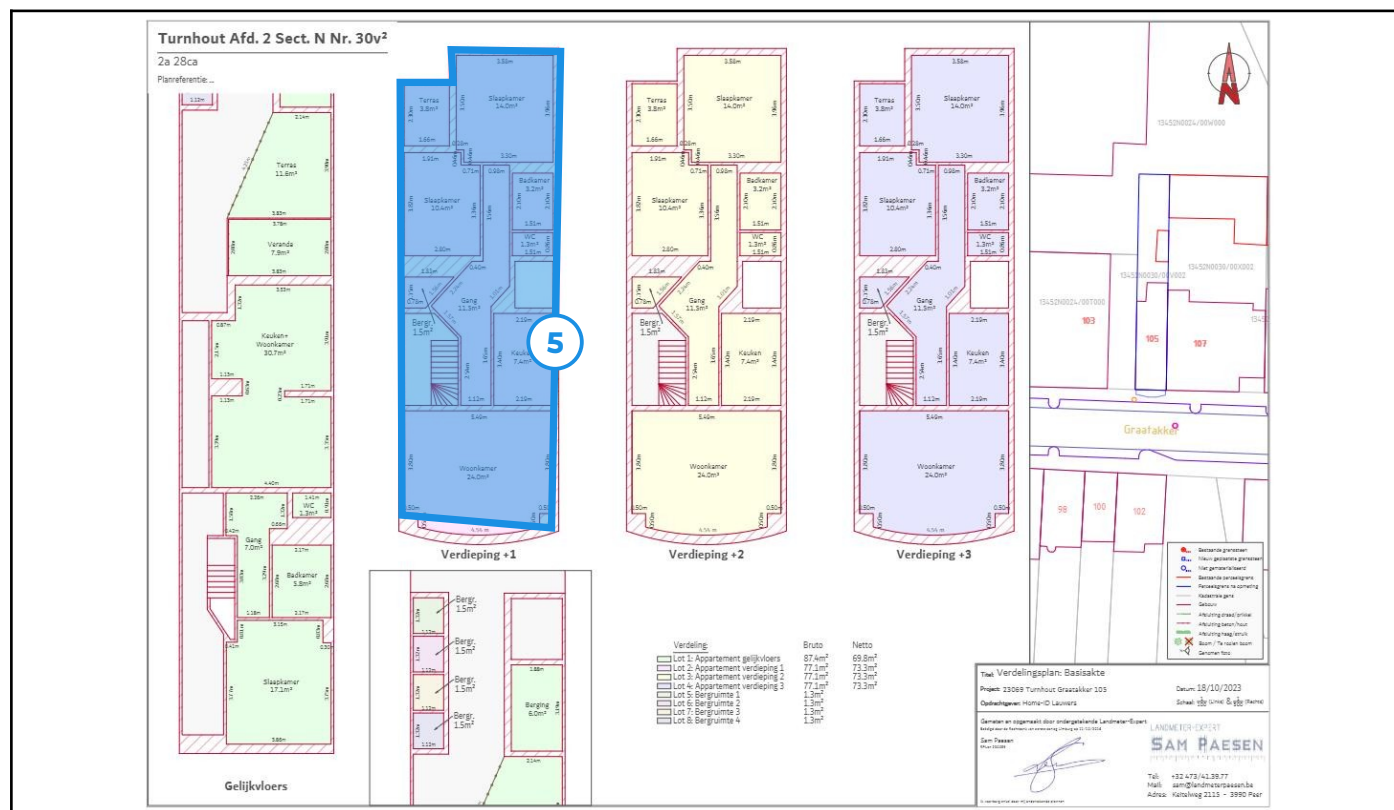
# Plan 1.5: grondplan 1ste verdieping

| Beschrijving | Type | Actie |
|---|---|---|
| 5. pleisterwerk plafond | Geen asbest | - |

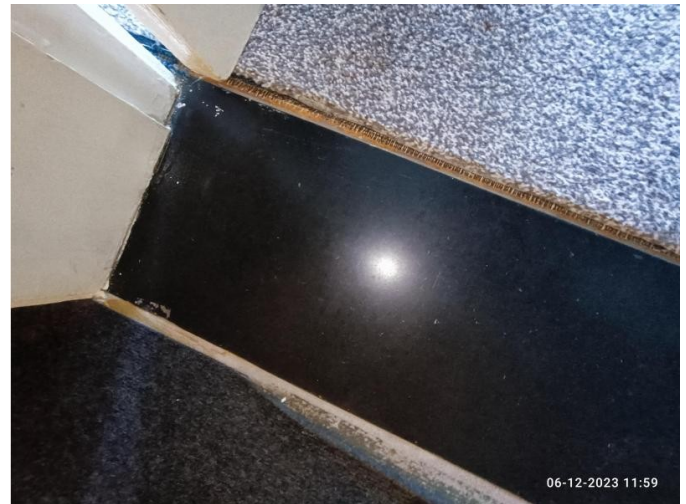
Overzichtsfoto

Detailfoto

Het asbestmateriaal valt onder de mijlpaal van 2040.

Zorgvuldig beheren

| Eindbeoordeling materiaalrisico | Zeer laag materiaalrisico en/of zeer lage kans op vezelvrijgave |

| Gebondenheid | Categorie 1: hechtgebonden in oorsprong |
| Asbestsoort (vezeltype) | Alleen chrysotiel |
| Asbestconcentratie | Laag (< 50%) |
| Afschermingsgraad van het gehele materiaal | Geheel of deels (ook) vrij aan de binnenlucht |
| Toestand van het materiaal | Onbeschadigd, niet verweerd |

| Beschrijving | dorpels |
| Asbestmateriaal | Plaat, paneel, tablet - Type Massal |
| Bindmiddel van asbestmateriaal | Cement |

- Zorg voor een veilig beheer. Vermijd het beschadigen van het asbestmateriaal. Controleer de toestand jaarlijks op wijzigingen.

- Eenvoudige handelingen: mag via doe-het-zelf of door werknemer(s) met opleidingsattest eenvoudige handelingen  
De dorpels of tabletten kunnen voorzichtig losgebeiteld worden, extra bevochtigen om stof te voorkomen + dragen van de nodige beschermingsmiddelen (mondmasker ffp3, handschoenen, tyvec ) verpakken in plastic folie en afvoeren naar het containerpark als hechtgebonden asbestafval.

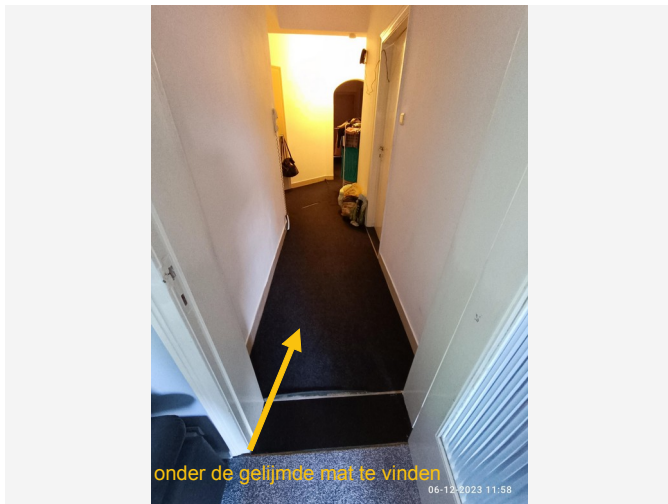
Vrije foto

vinylvloer werd ter plaatse als niet asbesthoudend beoordeeld

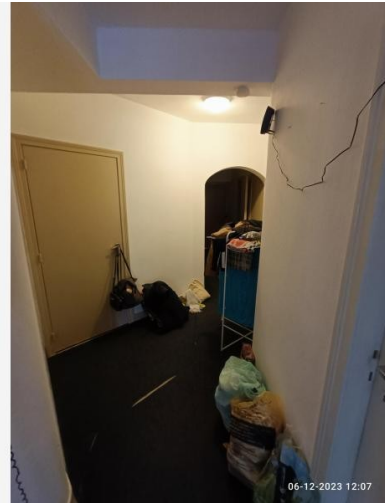
Overzichtsfoto

Detailfoto

Geen asbest

| Beschrijving | pleisterwerk binnenmuren |
| Bindmiddel van materiaal | Gips - kalk |

| <b>Opmerking</b> | er zijn stalen genomen in appartement met busnummer 1 & 3. (50% van het gebouw) |
