**Keuringsverslag van een elektrische laagspanning- en zeer lage spanningsinstallatie**

**NIET CONFORM**

Straatnaam      Steenweg op Mol  
Huisnummer      43  
Busnummer  
Postcode      2300  
Gemeente      TURNHOUT  
Land      België

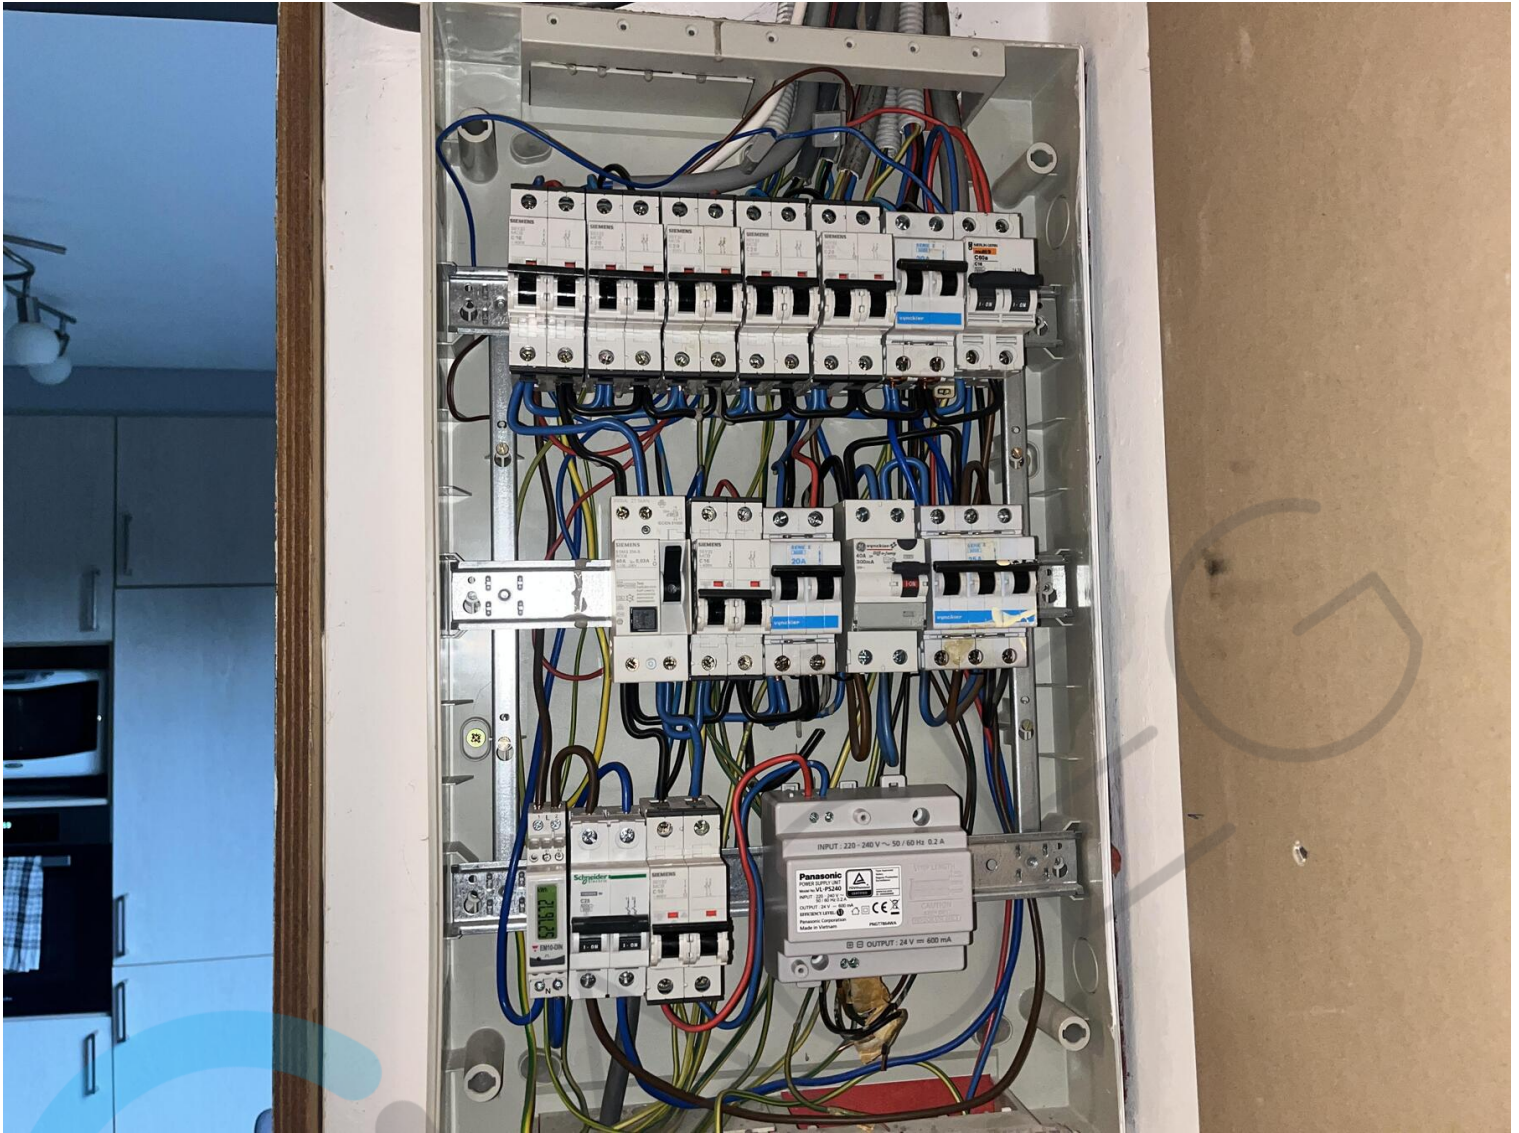
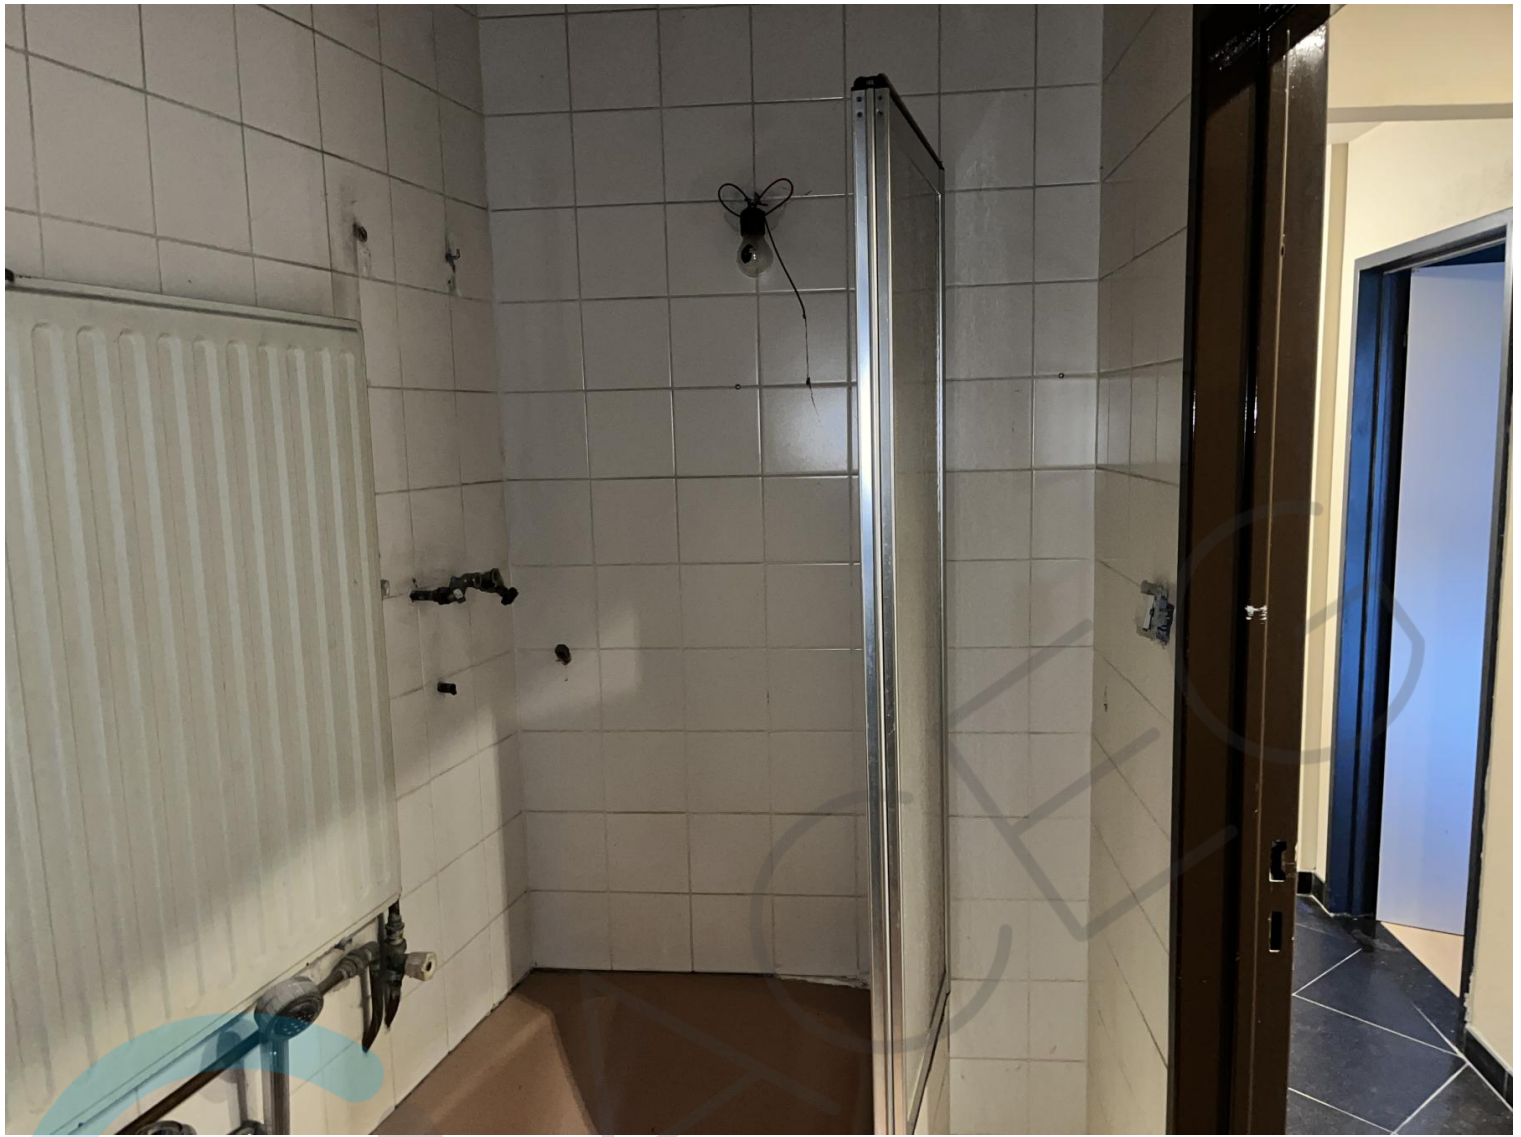
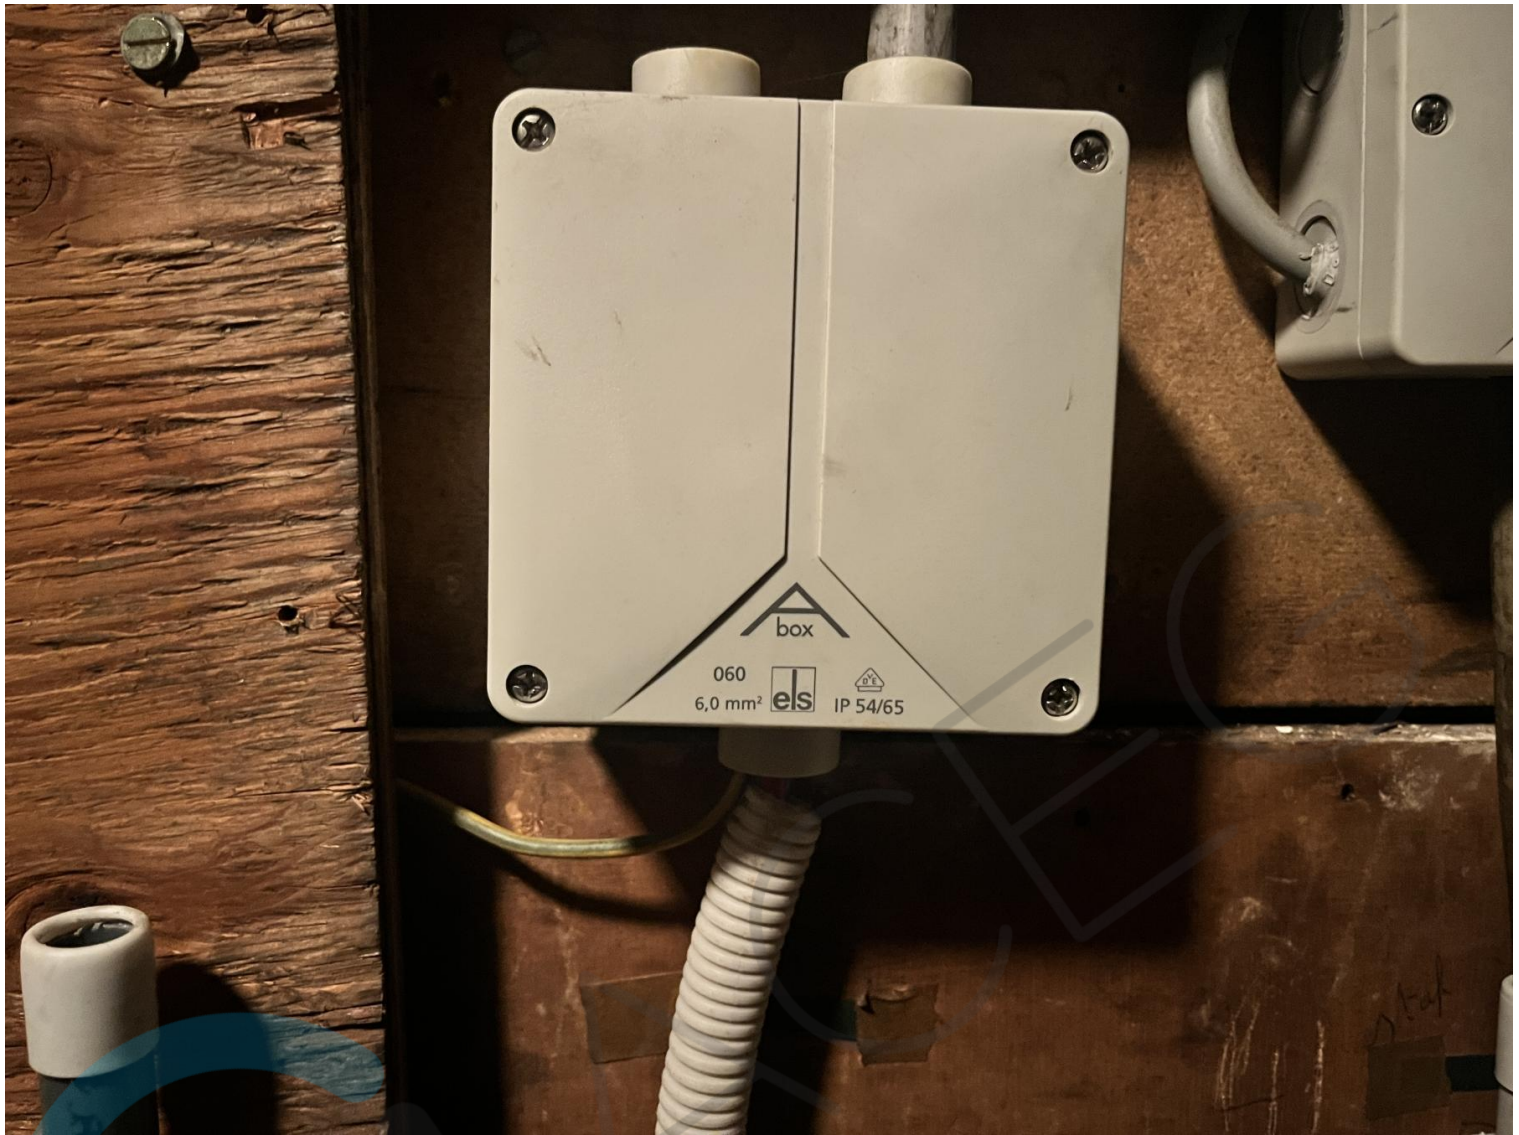
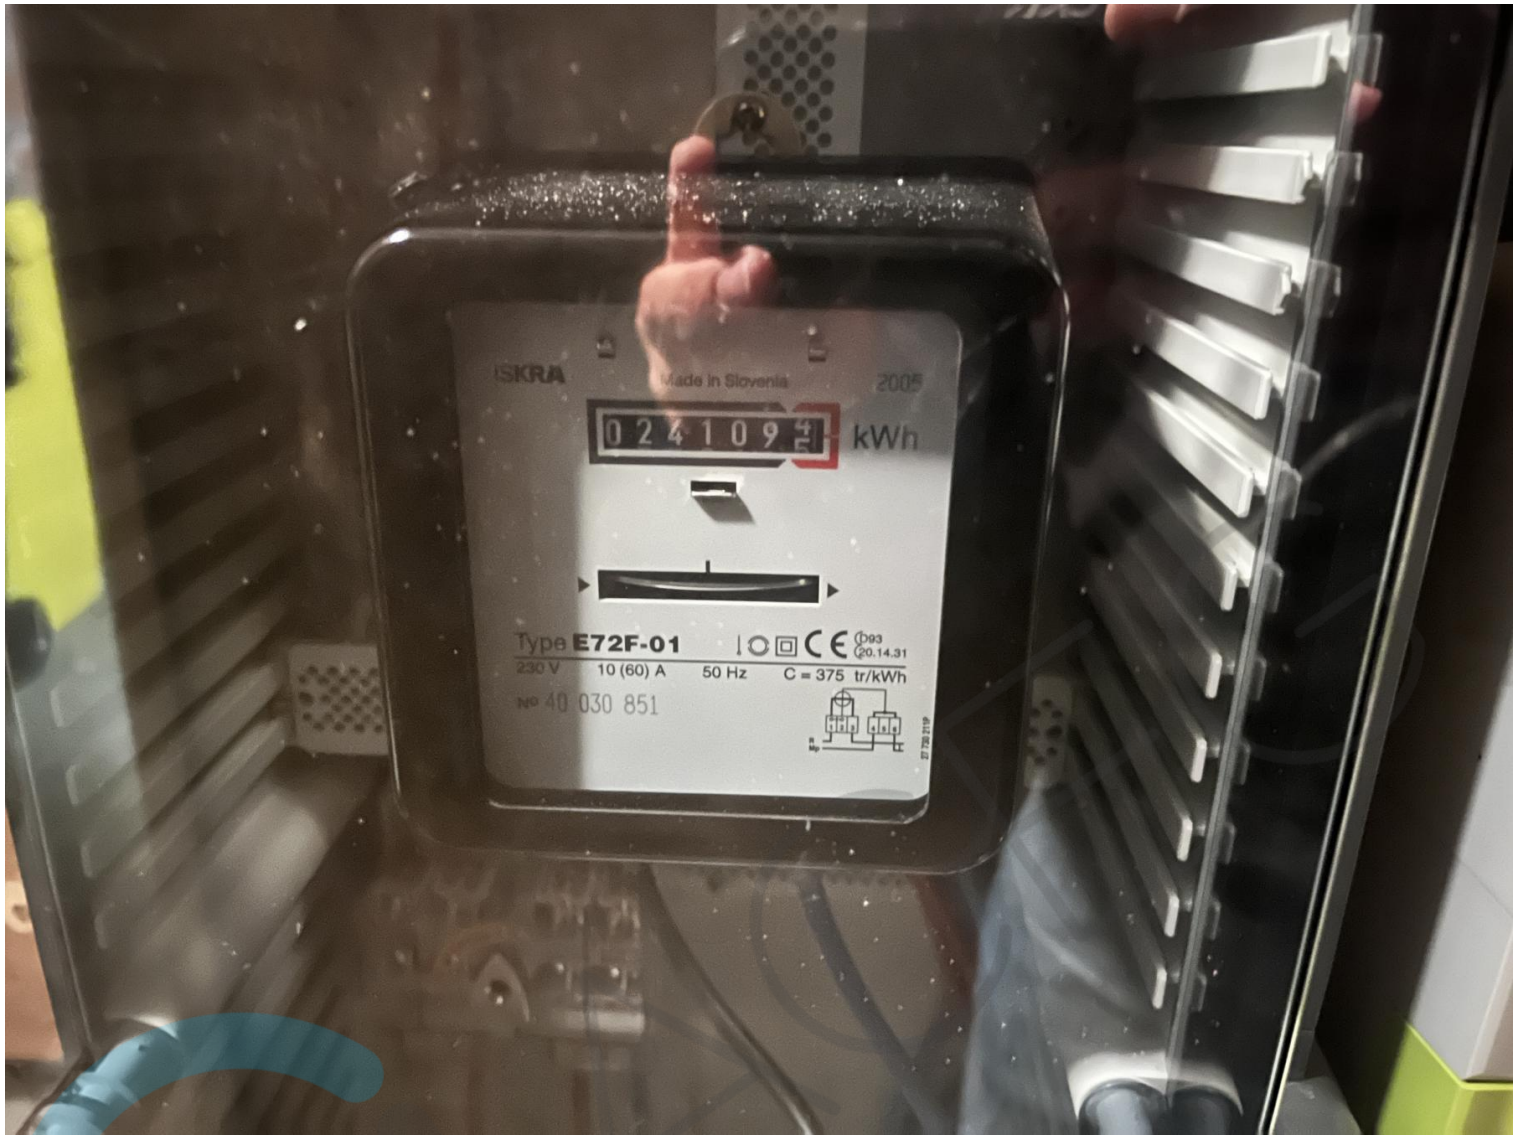
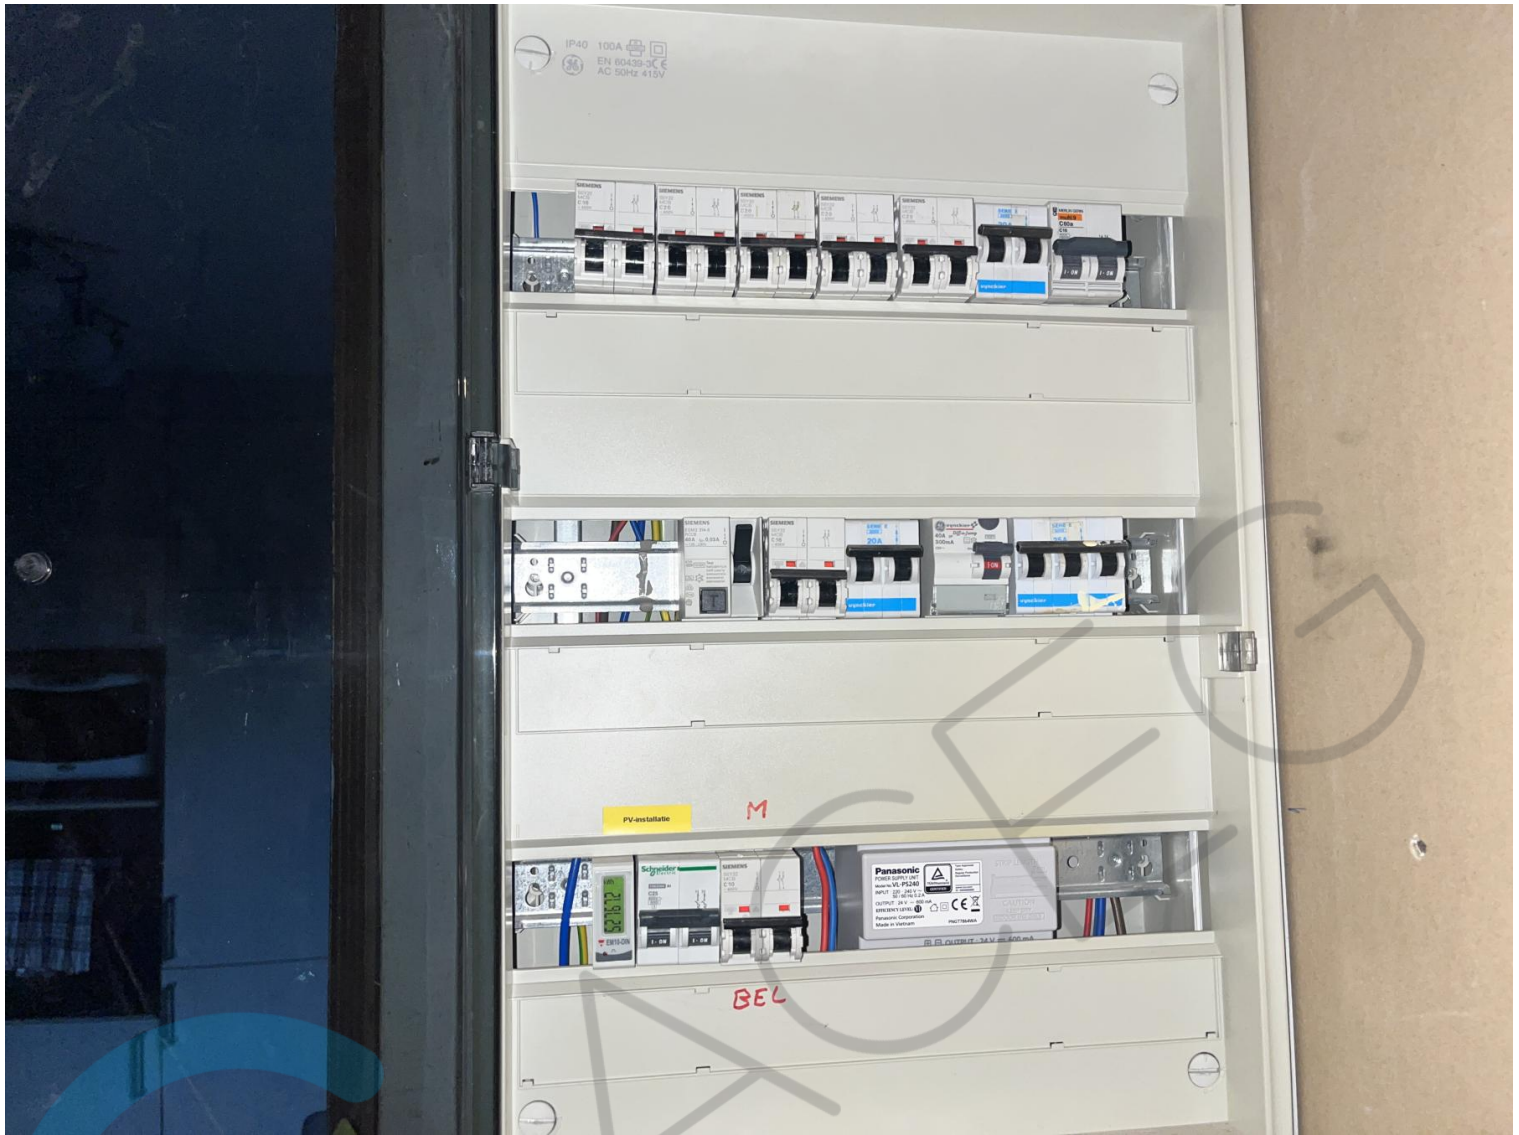
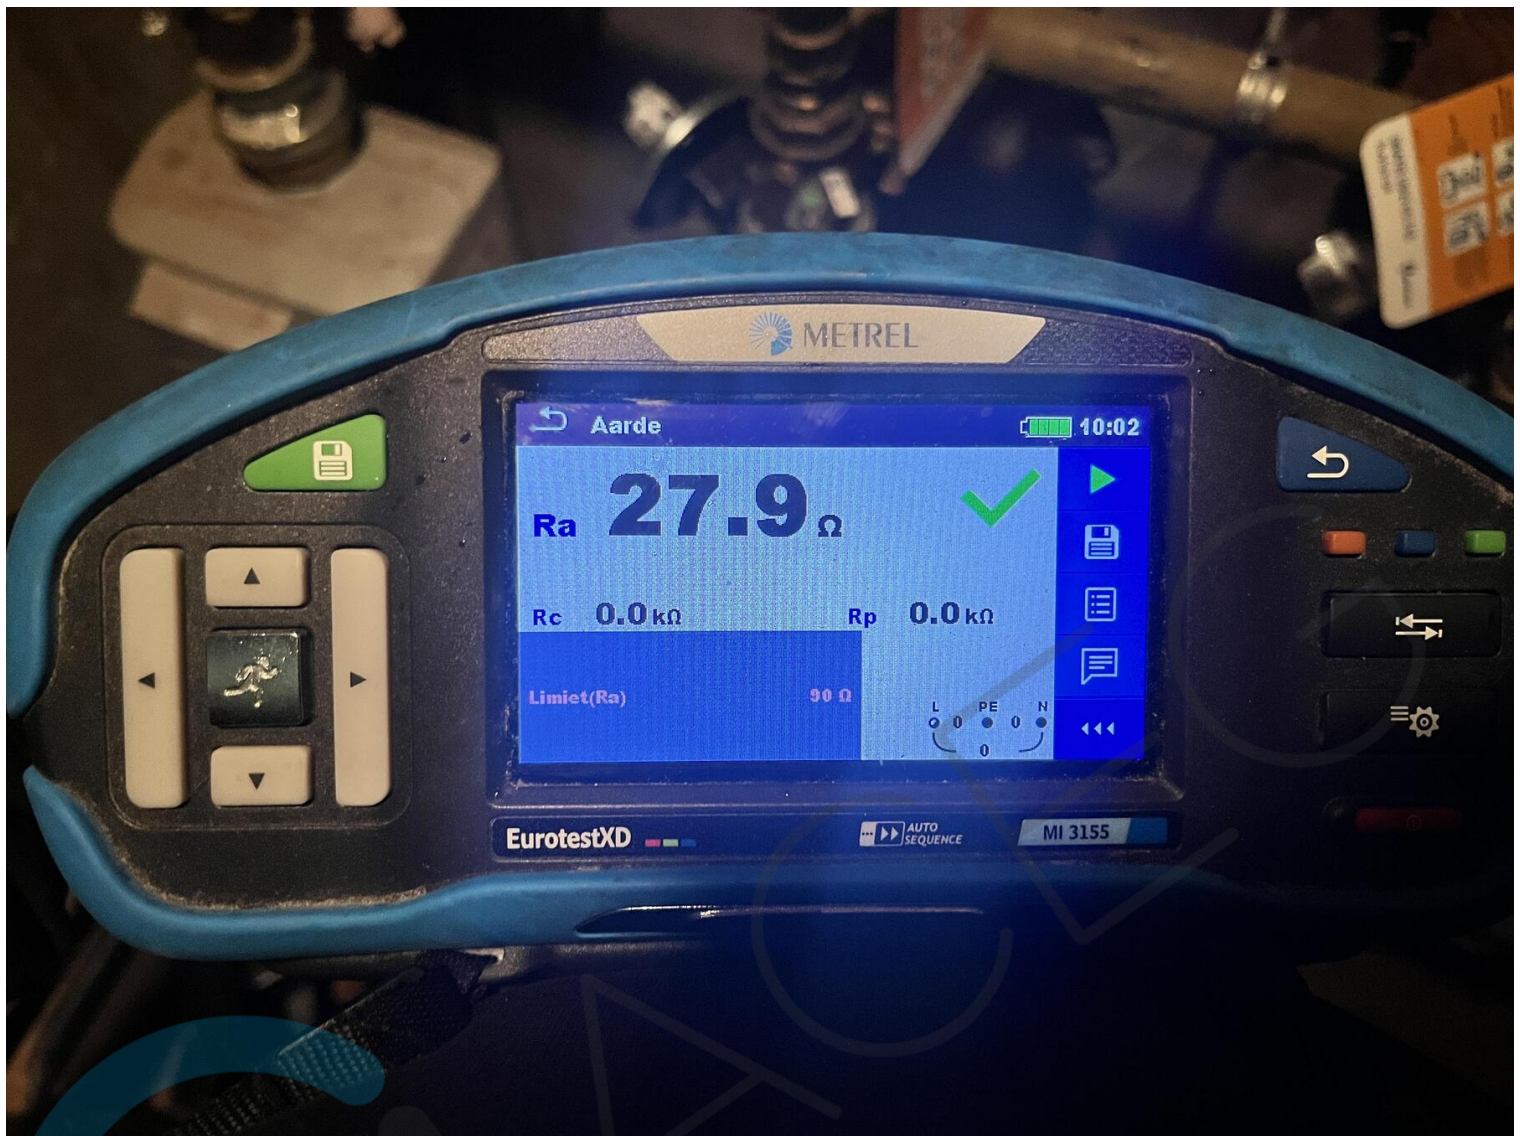
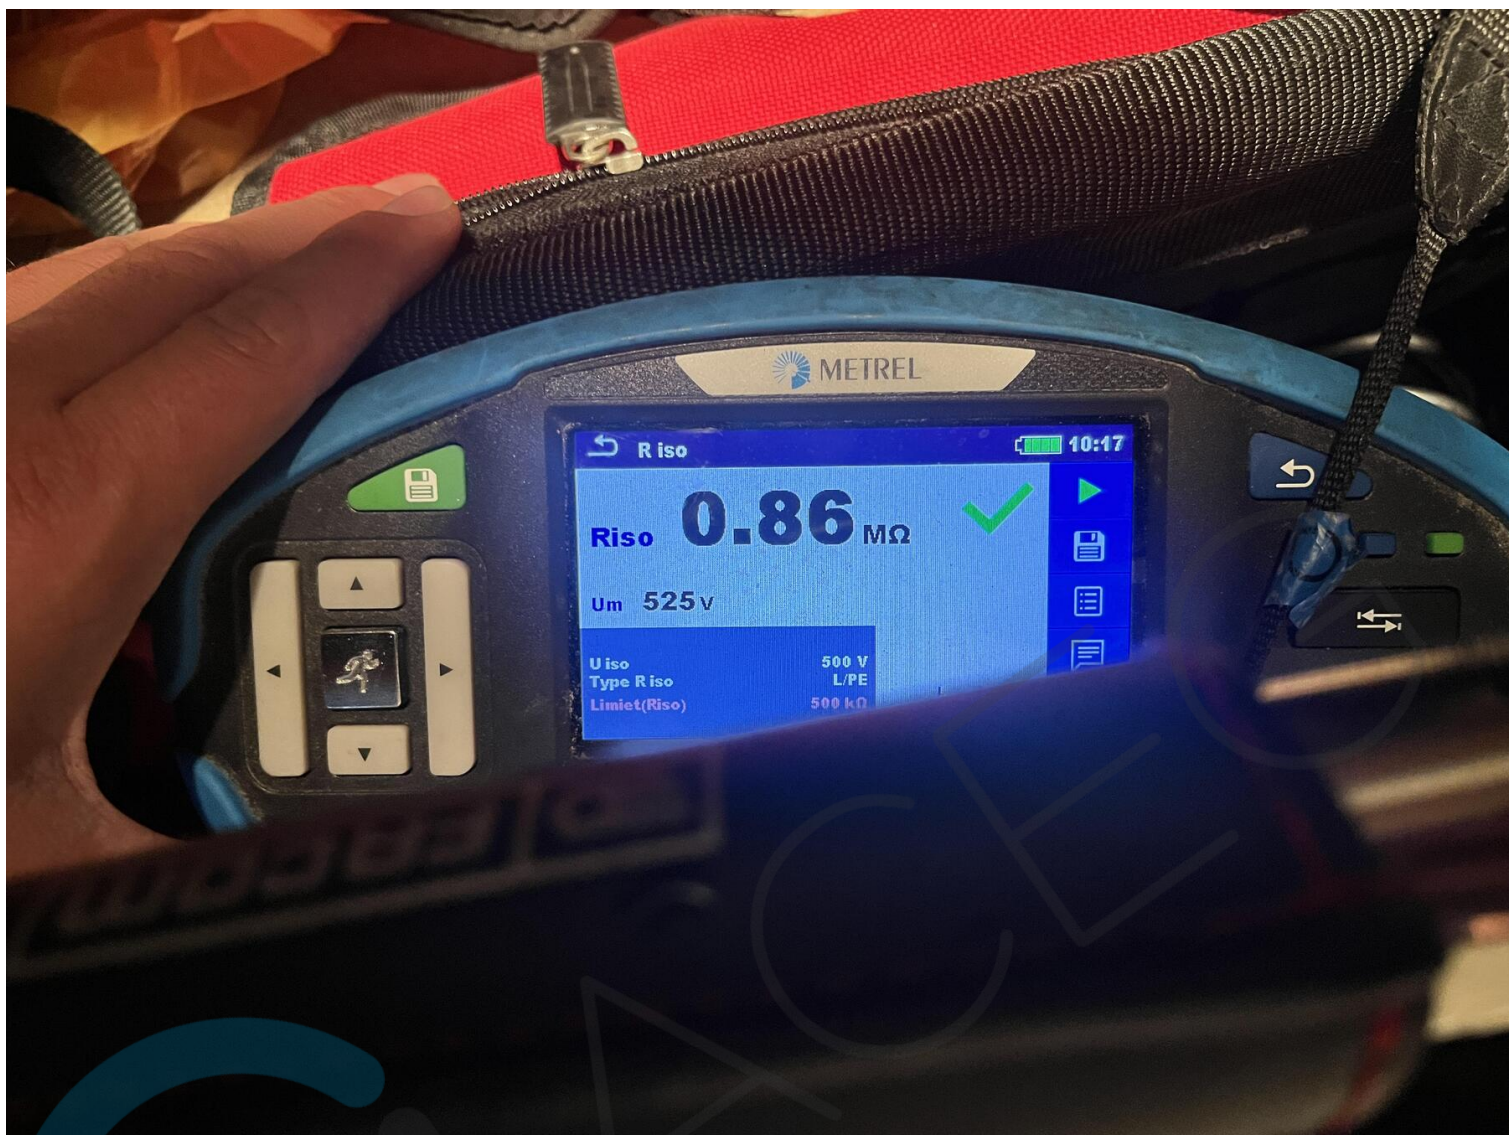
Afbeelding schakel- en verdeelbord:

Aantal kringen	Curve	Bescherming IN (A)	(andere)	P	Sectie (mm²)
1	C	25		2	4
1	C	25		3	6
1	C	10		2	2,5
4	C	20		2	2,5
2	-	20		2	2,5
<b>Visueel nazicht (algemeen)</b>	NOK	<b>Directe aanraking</b>	NOK	<b>Indirecte aanraking</b>	NOK
<b>Aansluitingen</b>	NOK	<b>schema in bijlage door Aceg vzw</b>	NA		
<b>Equipotentiale verbindingen</b>	NOK	<b>Doorsnede geleiders</b>	NOK		
<b>Continuïteit</b>	OK	<b>Verlichting / toestellen</b>	NVT

I3.06 De voedingskabel is voorzien van een beschermingsgeleider maar niet beveiligd d.m.v. een differentieelstroombeschermingsinrichting. (Boek 1 Onderafdeling 4.2.4.3.)

I4.01 Hoofdequipotentiale verbinding(en) niet verwezenlijkt. (Boek 1 Onderafdeling 5.4.4.1. en 5.1.6.2)

I5.01 De aanduiding van de stroomkringen en/of apparatuur, aansluitklemmen, enz dient aangebracht of vervolledigd te worden. (Boek 1 Onderafdeling 3.1.3.1. en 3.1.3.3.A. en 5.1.6.1)

I5.10 De genaakbare, naakte onder spanning staande delen zijn onvoldoende afgeschermd. (Boek 1 Afdeling 5.1.4. en 4.2.2.3.)

I6.03 De nominale stroomsterkte van de algemene en/of bijkomende differentieelschakelaar dient aangepast te zijn aan de overstroombeveiliging. (Boek 1 Afdeling 4.4.1.)

I9.02 Loshangende schakelaars, contactdozen en/of aftakdozen dienen degelijk bevestigd te worden. (Boek 1 Afdeling 1.4.1. & 1.4.2)

I9.10 Het materiaal moet gekozen en geplaatst worden overeenkomstig de uitwendige invloeden. (Boek 1 Afdeling 5.1.4.)

De elektrische installatie voldoet niet aan de voorschriften van het KB 08/09/2019 - AREI Boek 1. Een aanvullend bezoek moet door hetzelfde organisme worden uitgevoerd vóór 9/9/2026. De werken, nodig om de tijdens het controlebezoek vastgestelde inbreuken te doen verdwijnen, moeten zonder vertraging worden uitgevoerd en alle gepaste maatregelen worden genomen opdat, indien de installatie in dienst blijft, deze inbreuken geen gevaar vormen voor de personen of goederen.
