**Verslag huishoudelijke elektrische installatie op laagspanning en zeer lage spanning****Algemeen:**

Referentie: 007-20260515-04	Datum controle: 15/05/2026
Keurder: 007

Eigenaar: Angelique Pécheur	EAN-code: 541449206000483772
Adres installatie: De Bemmert 55, 3900 - Pelt	Nummer teller(s): 1lgz0470395104
	Distributienetbeheerder installatie: Fluvius
Datum uitvoering installatie: <input type="checkbox"/> Vóór 01/10/1981 <input checked="" type="checkbox"/> Tussen 01/10/1981 en 01/06/2020 <input type="checkbox"/> Vanaf 01/06/2020	
Type: <input checked="" type="checkbox"/> Woonenheid <input type="checkbox"/> Niet-huishoudelijk <input type="checkbox"/> PV <input type="checkbox"/> Batterij <input type="checkbox"/> Laadpaal

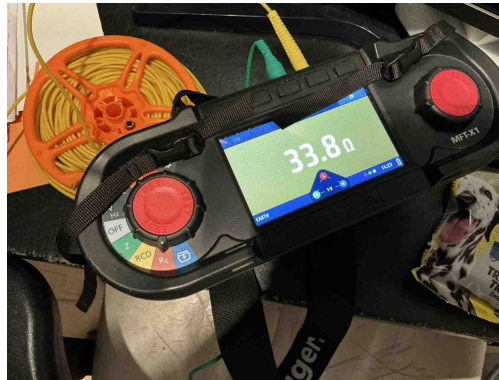
A05 - De waarde van de spreidingsweerstand van de aardverbinding is te hoog (Boek 1: 5.4.2).
Opmerking: 3 punts geeft geen meting, 2 punts uitgevoerd

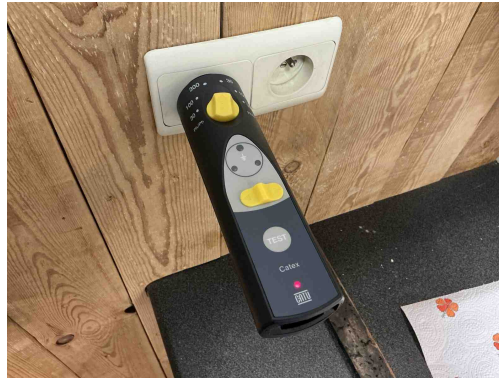
A16 - Er is geen continuïteit van de beschermingsgeleider van de contactdoos (Boek 1: 5.4.3.4).
Opmerking: Oa keuken
