# Asbestinventarisatetest

Vaartstraat 1, 2330 Merksplas

Attestnummer : 20230403-000154.000

Uitgegeven op : 03.04.2023

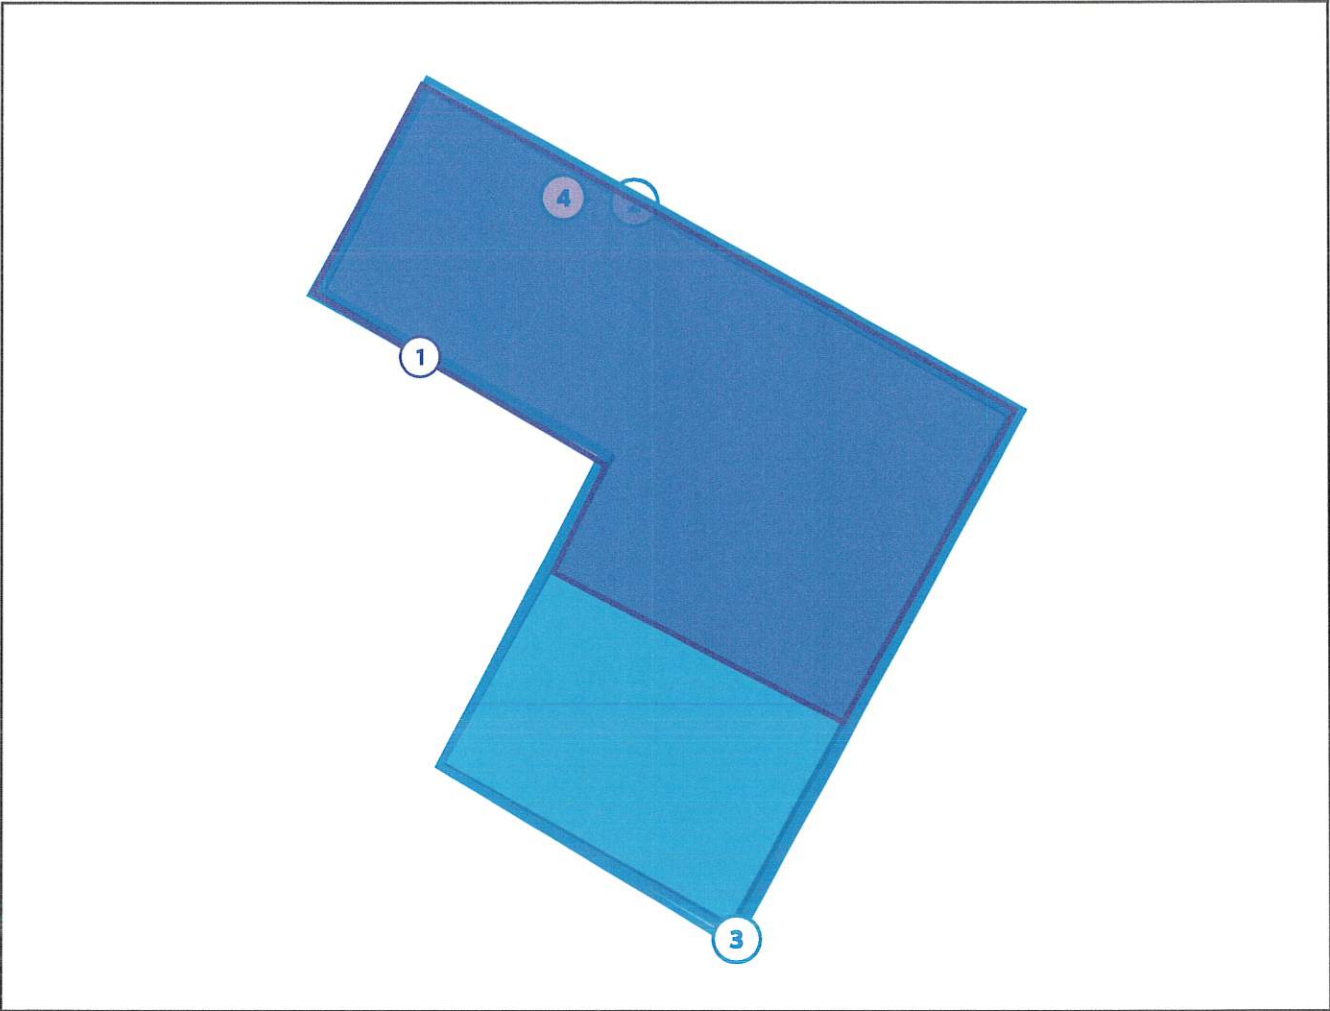
# Plan 1.1: grondplan

| Beschrijving | Type | Actie |
|---|---|---|
| 1. kruipkelder | Beperking | - |
| 2. pleisterwerk muren | Geen asbest | - |
| 3. hellenddak | Geen asbest | - |
| 4. CV-ketel | Geen asbest | - |

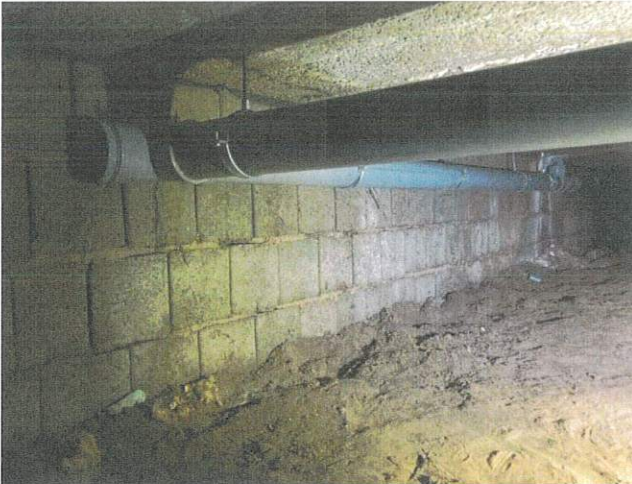
Situeringsfoto

#### Permanente beperking

**Reden:** Het onderzoek kan niet uitgevoerd worden binnen de bepalingen van de Welzijnswet

**Uitleg van de asbestdeskundige:** Ruimte te laag voor inspectie, deze leidingen en isolatie zijn waarneembaar en werden vernieuwd in 2023.

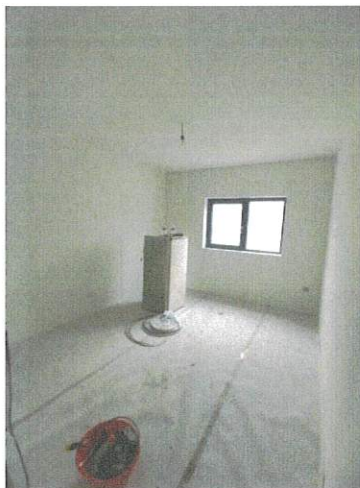
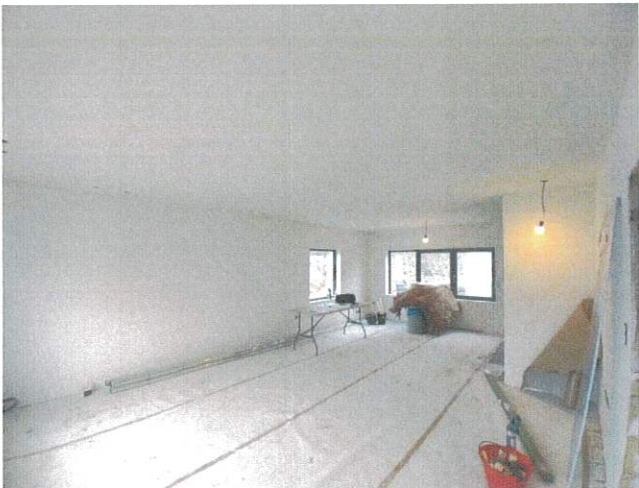
## Fiche 2: pleisterwerk muren

Geen asbest

| Beschrijving | pleisterwerk muren |
| Bindmiddel van materiaal | Gips - kalk |
| Hoeveelheid (oppervlakte - dikte - aantal) | • 500,00 m <sup>2</sup> - 2,00 cm - 1 stuk |

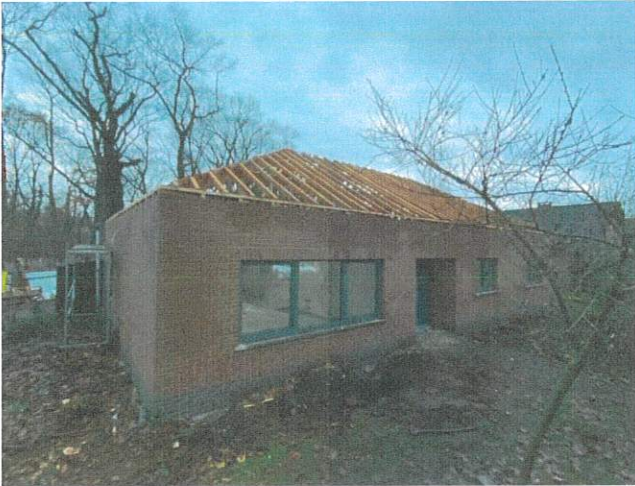
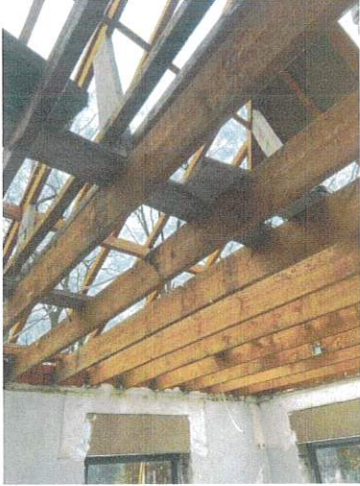
### Fiche 3: hellenddak

Geen asbest

| Opmerking | de volledige dakconstructie werd in 2023 volledig vernieuwd. |

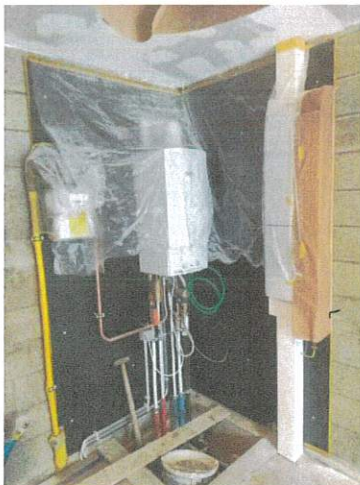
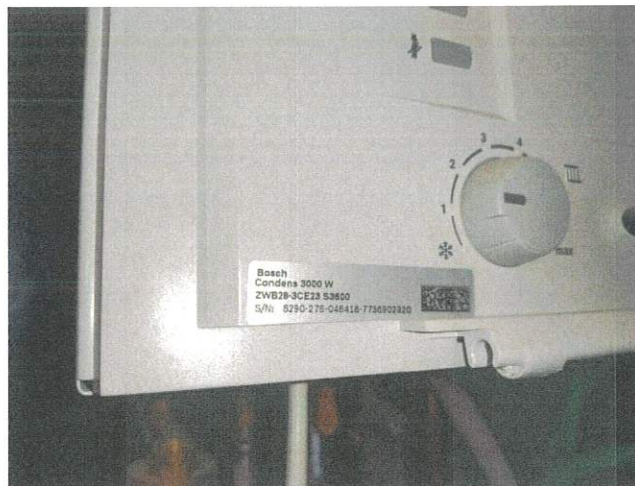
## Fiche 4: CV-ketel

Geen asbest

| Opmerking | Bosch 3000W ZWB met refentiejaar Fabricage: 2022 |
