# Asbestinventarisatetest

Vianenstraat 73, 2300 Turnhout

Attestnummer : 20230126-000260.000

## Asbestveilig

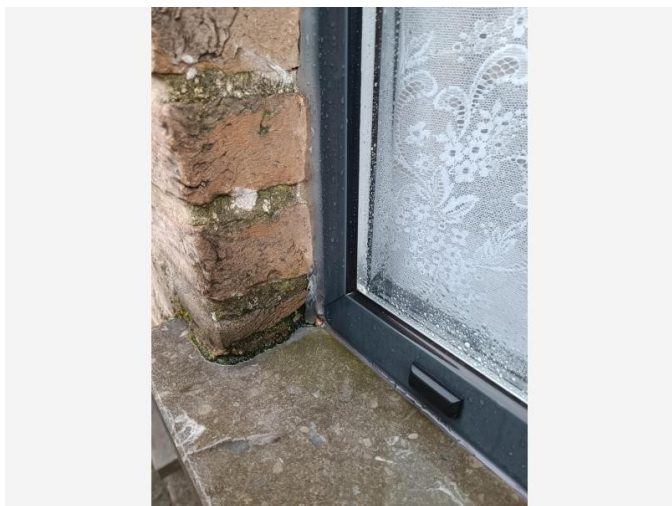
Vrije foto

De mastiek (kit) is nagekeken en als niet-asbestverdacht bevonden.

| (Asbest)materiaal | In-situ afwerkingslagen - Pasta, stopverf, voegsel, stopsel, vulsel, mastiek, kitten, ... |

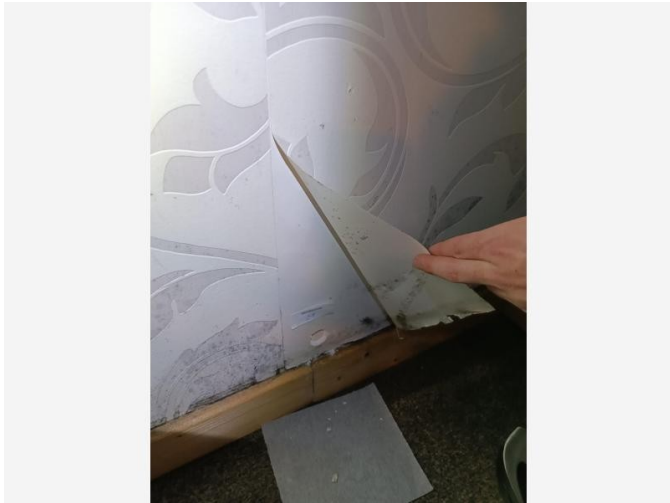
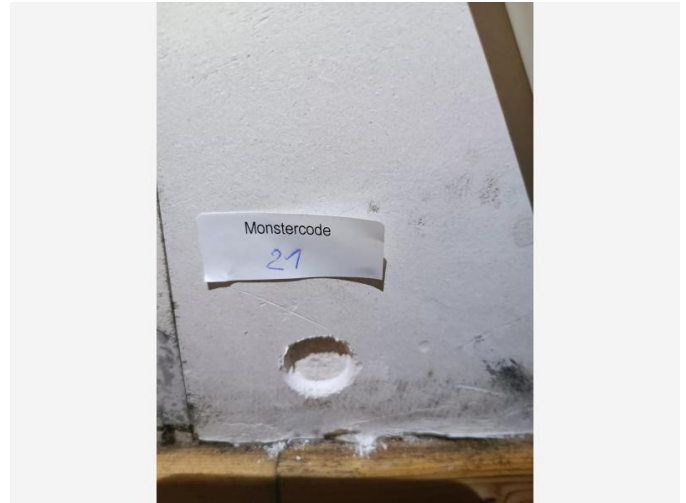
## Fiche 3: Pleisterwerk plafond

Overzichtsfoto

Detailfoto

Geen asbest

| # | Type | Referentie | Resultaat |
|---|---|---|---|
| 3.1 | Puntmonster | 16/1022 | Geen asbest |

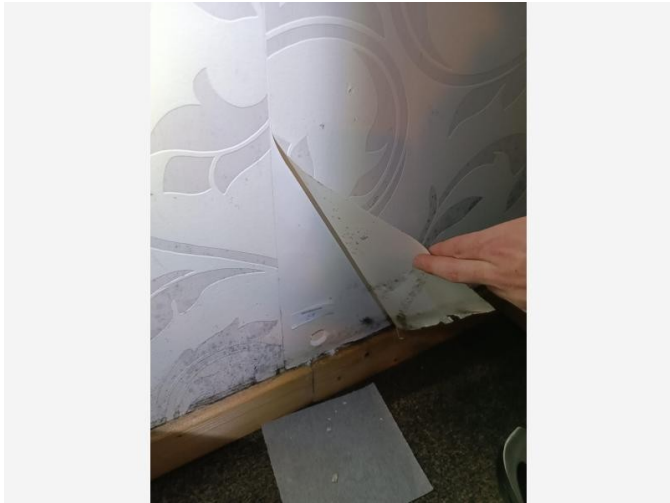
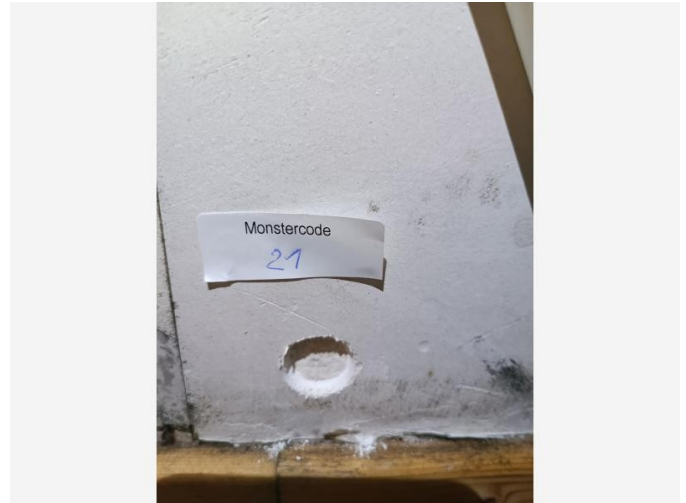
## Fiche 4: Pleisterwerk muren

Overzichtsfoto

Detailfoto

Geen asbest

| # | Type | Referentie | Resultaat |
|---|---|---|---|
| 4.1 | Mengmonster | 16/1021 | Geen asbest |
