# Asbestinventarisatetest

Oudenhoeck 24, 9230 Wetteren

Attestnummer : 20230219-000150.000

Uitgegeven op : 19.02.2023

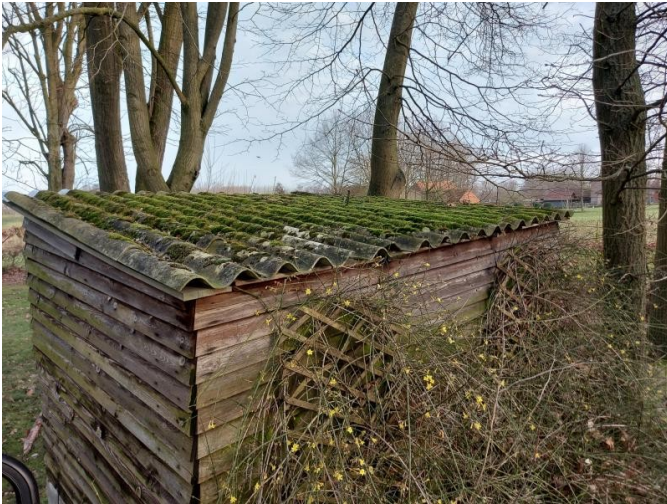
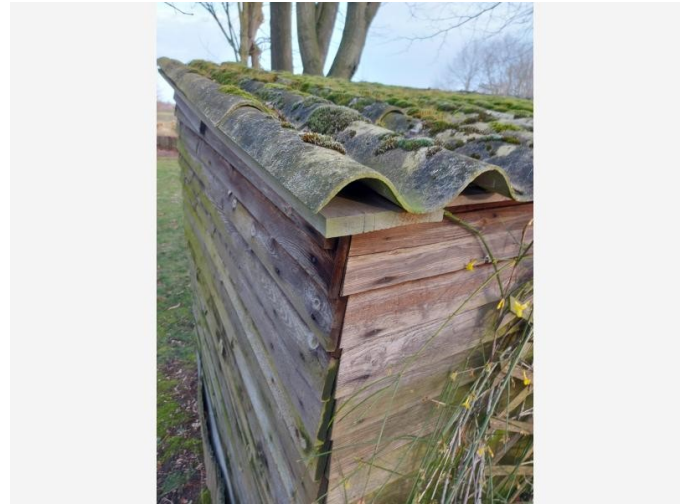
Overzichtsfoto

Detailfoto

| Eindbeoordeling materiaalisico | Verhoogd materiaalisico en/of verhoogde kans op vezelvrijgave |

| Asbestsoort (vezeltype) | Crocidoliet aanwezig |
| Asbestconcentratie | Laag (< 50%) |
| Afschermingsgraad van het gehele materiaal | Geheel of deels vrij aan de buitenlucht |
| Toestand van het materiaal | Matig beschadigd, matig verweerd |

| Beschrijving | Golfplaten |
| Asbestmateriaal | Dak- en gevelbekleding - Golfplaat |
| Hoeveelheid (oppervlakte - aantal) | • 10,00 m <sup>2</sup> - 1 stuk |

Het asbestmateriaal valt onder de mijlpaal van 2034.

Verwijderen

- Zorg voor een veilig beheer. Vermijd het beschadigen van het asbestmateriaal. Controleer de toestand jaarlijks op wijzigingen.
- Zorg voor een veilig beheer en verwijder dit asbestmateriaal wanneer het bij werken eenvoudig bereikbaar wordt. Controleer de toestand jaarlijks op wijzigingen.

- Eenvoudige handelingen: mag via doe-het-zelf of door werknemer(s) met opleidingsattest eenvoudige handelingen  
Verwijdering zonder beschadiging of breken, gelieve te verwijderen materiaal te bevochtigen/fixeren, in daarvoor voorzien afvalzakken te steken en af te voeren of te laten ophalen. Gelieve beschermingsmaatregelen (masker FFP3, pak, handschoenen,...) in acht te nemen voor de verwijderaar en de omgeving
