RAPPORT N° : 29/10729/02

# **PROCES-VERBAL DE CONTROLE D'UNE INSTALLATION ELECTRIQUE BASSE TENSION**

ADRESSE DE L'INSTALLATION : Rue fonda de fond  
79, 4870 Thooz.

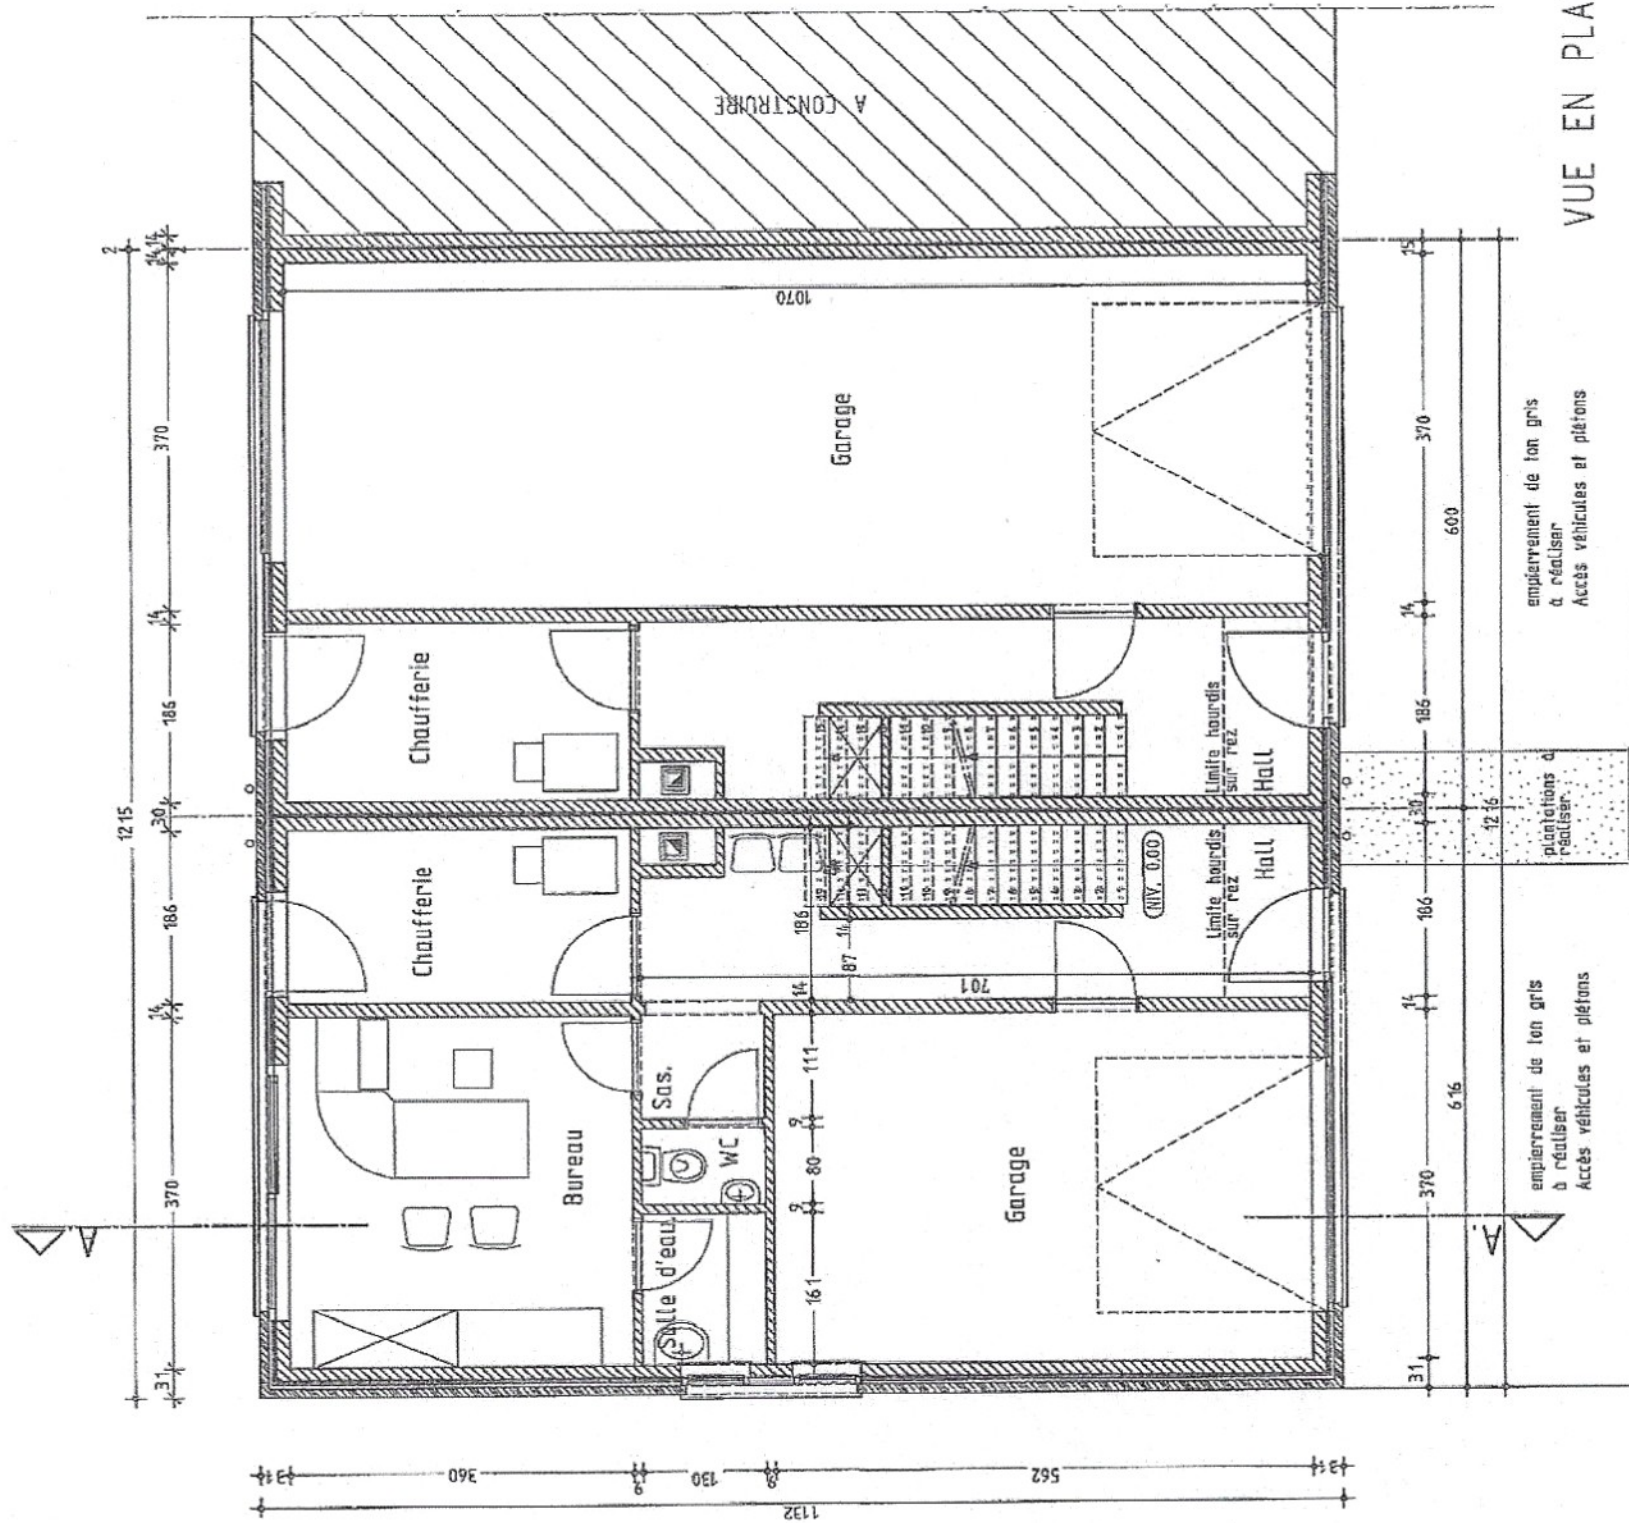
VUE EN PLAN DU REZ-DE-CHAUSSEE

empierrement de ton gris  
à réaliser  
Accès véhicules et piétons

MAISONS DU TYPE 2.

MAISONS DU TYPE 1.
