# Asbestinventarisatetest

Riddersstraat 202/0001, 3000 Leuven

Attestnummer : **20240408-000279.000**

Uitgegeven op : **08.04.2024**

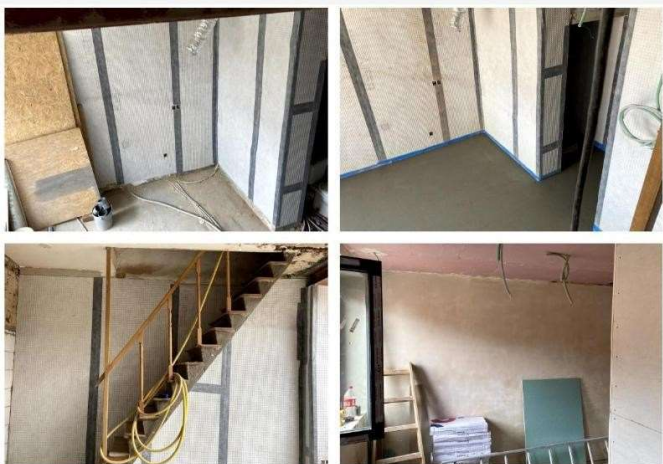
Vrije foto

De wanden in deze kelderverdieping werden allen behandeld tegen vocht: geïnjecteerd, behandeld met een vochtvlies + bezet. Er is destructief onderzoek nodig om de oude wandafwerking te kunnen inspecteren.

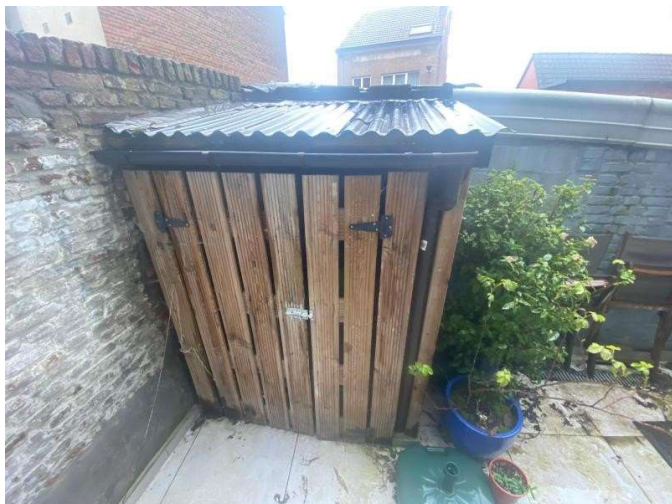
Vrije foto

Het tuinkot werd geïnspecteerd. Er werden geen asbest-verdachte toepassingen aangetroffen.
