# Asbestinventarisatetest

Weldadigheidsstraat 36/0001, 3000 Leuven

Attestnummer : **20240408-000277.000**

Uitgegeven op : **08.04.2024**

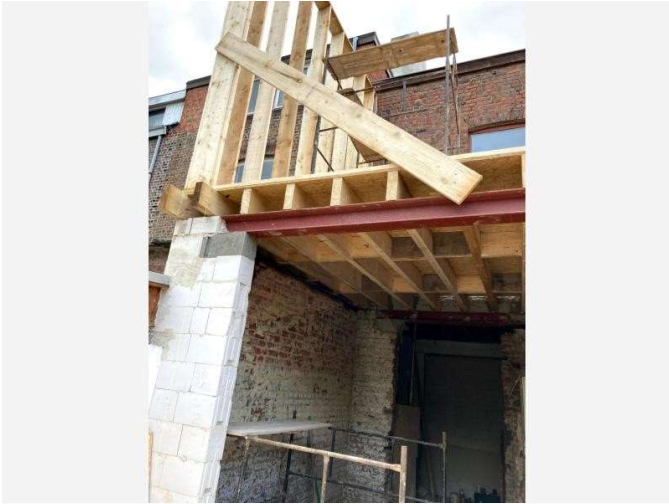
Vrije foto

Het hele gebouw werd grondig gerenoveerd in 2021-2022. Alle materialen werden tot op de drager volledig vernieuwd, behalve her en der het pleisterwerk niet. Zowel buitenschrijnwerk, beglazing, dakbekleding, vloeren,... werden volledig vervangen tijdens deze renovatie. Dit werd aangetoond op basis van bewijsdocumenten: facturen, werffoto's, aanbestedingsplannen, EPB enz.
