# Asbestinventarisatetest

Rode Kruislaan 38/021, 1930 Zaventem

Attestnummer : **20250826-000032.000**

Uitgegeven op : **26.08.2025**

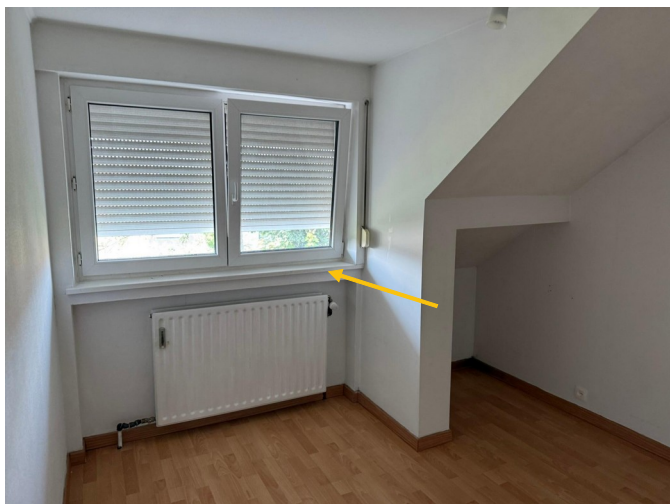
Vrije foto

De vensterbanken zijn van hout, wit geschilderd.

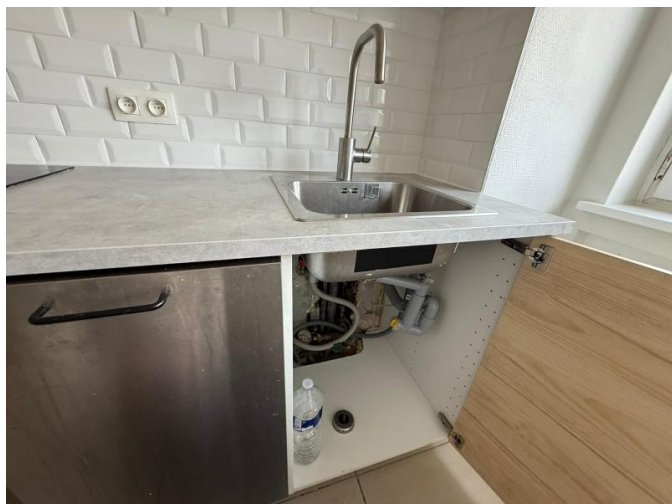
Overzichtsfoto

## Fiche 2: Pleisterwerk muren

Geen asbest

| Opmerking | Staal genomen in keuken en slaapkamer.<br>Geen stookplaats noch traphal aanwezig. |

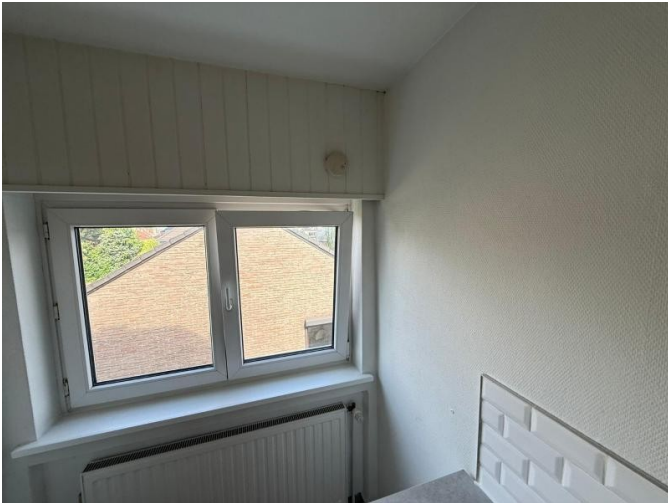
Overzichtsfoto

## Fiche 3: Pleisterwerk plafond

Geen asbest

| Opmerking | Staal genomen in keuken en woonkamer/inkom.<br>Geen stookplaats noch traphal aanwezig. |
