**Verslag huishoudelijke elektrische installatie op laagspanning en zeer lage spanning****Algemeen:**

| Referentie: <b>004-20260127-03</b> | Datum controle: <b>27/01/2026</b> |

| Adres installatie: <b>Camille Van Camplaan 11, 3080 - Tervuren</b> | Nummer teller(s): <b>1sag3100214676</b> |

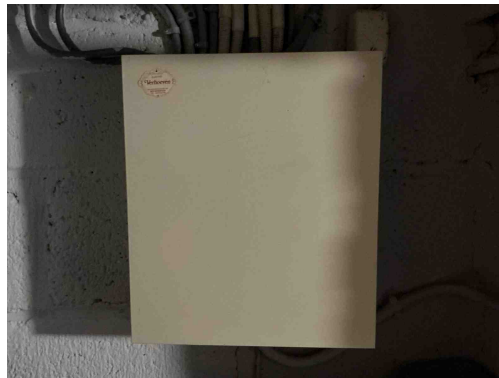
B17 - De voedingsspanning is niet op elk bord vermeld (Boek 1: 3.1.3.3).

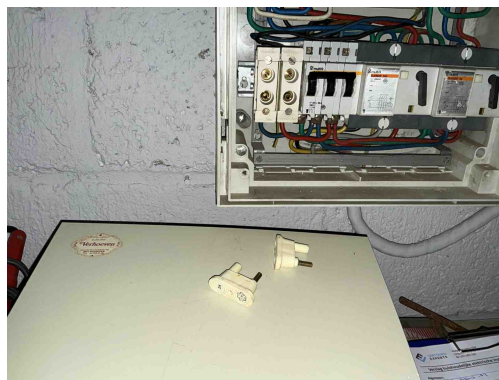
| Aarding | |
|---|---|
| <b>T21</b> | Het elektrisch materieel is niet geplaatst volgens de voorschriften van de fabrikant/ regels van goed vakmanschap .<br>(Boek 1: 1.4.1.3)<br><i>Opmerking: Oa vijzen niet afgedekt bord 1</i> |
| het gebruik van een differentieel van het type AC is verboden<br><i>Opmerking: Oa hoofddiff en bijkomende diff bord 1</i> | |

T21 - Het elektrisch materieel is niet geplaatst volgens de voorschriften van de fabrikant/ regels van goed vakmanschap . (Boek 1: 1.4.1.3)

het gebruik van een differentieel van het type AC is verboden

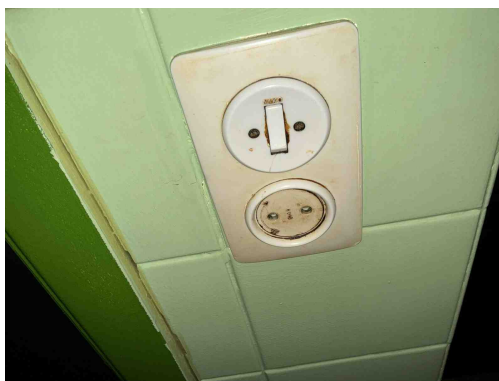
| Aarding | |
|---|---|
| <b>T09</b> | Bepaalde contactdozen en/of schakelaars zijn beschadigd (Boek 1: 1.4.1.3).<br><i>Opmerking: Oa keuken</i> |

T09 - Bepaalde contactdozen en/of schakelaars zijn beschadigd (Boek 1: 1.4.1.3).

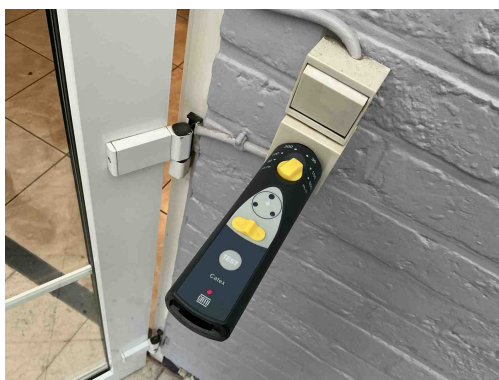
| Aarding | |
|---|---|
| <b>A16</b> | Er is geen continuïteit van de beschermingsgeleider van de contactdoos (Boek 1: 5.4.3.4).<br><i>Opmerking: Oa veranda, salon</i> |

A16 - Er is geen continuïteit van de beschermingsgeleider van de contactdoos (Boek 1: 5.4.3.4).

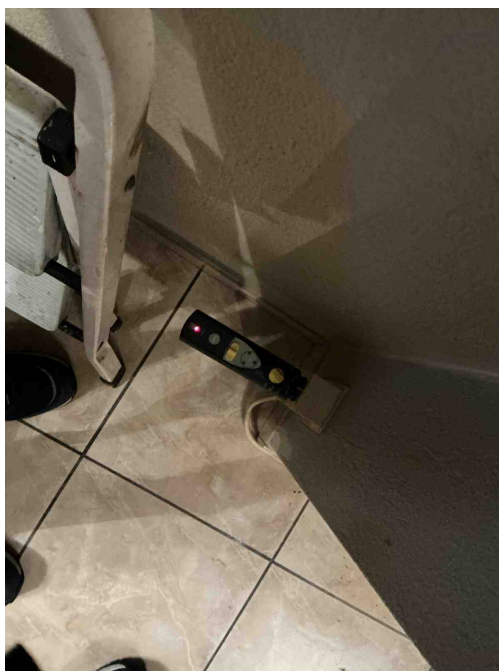
A16 - Er is geen continuïteit van de beschermingsgeleider van de contactdoos (Boek 1: 5.4.3.4).
